**GEOFÍSICA E MORFOMETRIA EM TERRENOS DE DISPOSIÇÃO DE RESÍDUOS
SÓLIDOS NA PORÇÃO SETENTRIONAL DO ESTADO DE RORAIMA**

Dissertação apresentada ao Programa de Pós-graduação em Recursos Naturais, da Universidade Federal de Roraima, para obtenção do título de Mestre em Recursos Naturais. Área de concentração: Resíduos Sólidos e Meio Ambiente.

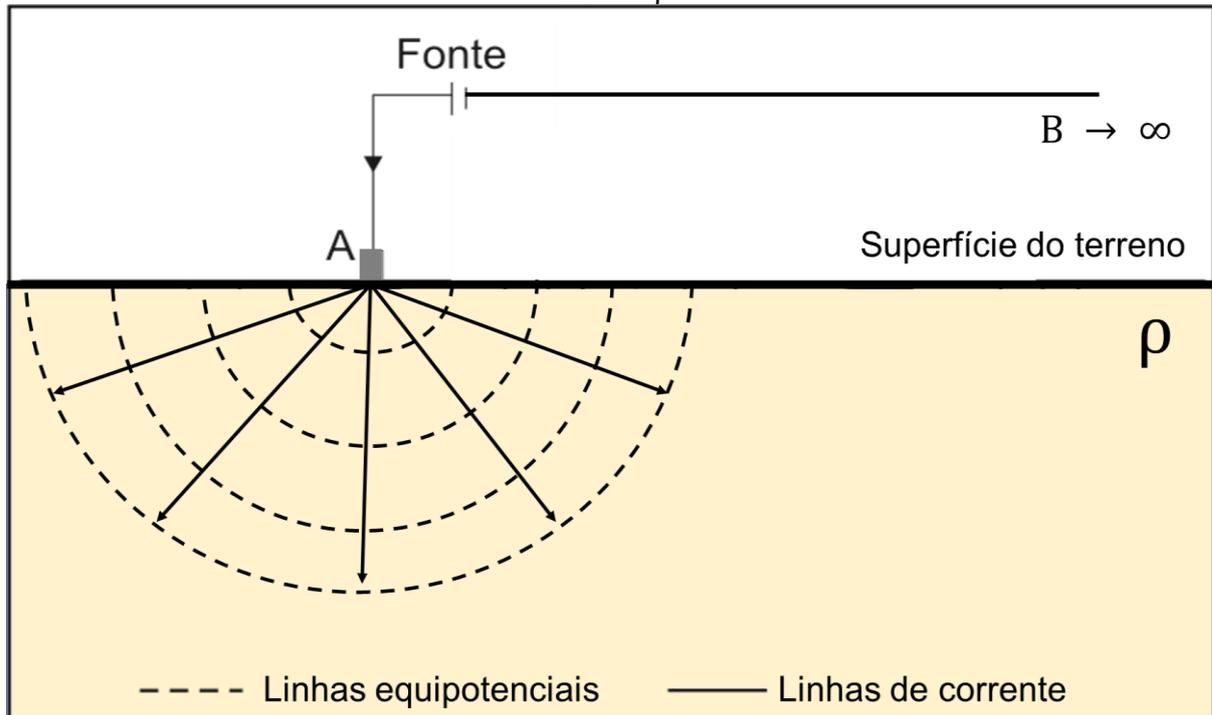
Figura 4 – Fluxo de corrente de um eletrodo A em superfície homogênea de resistividade elétrica ρ .

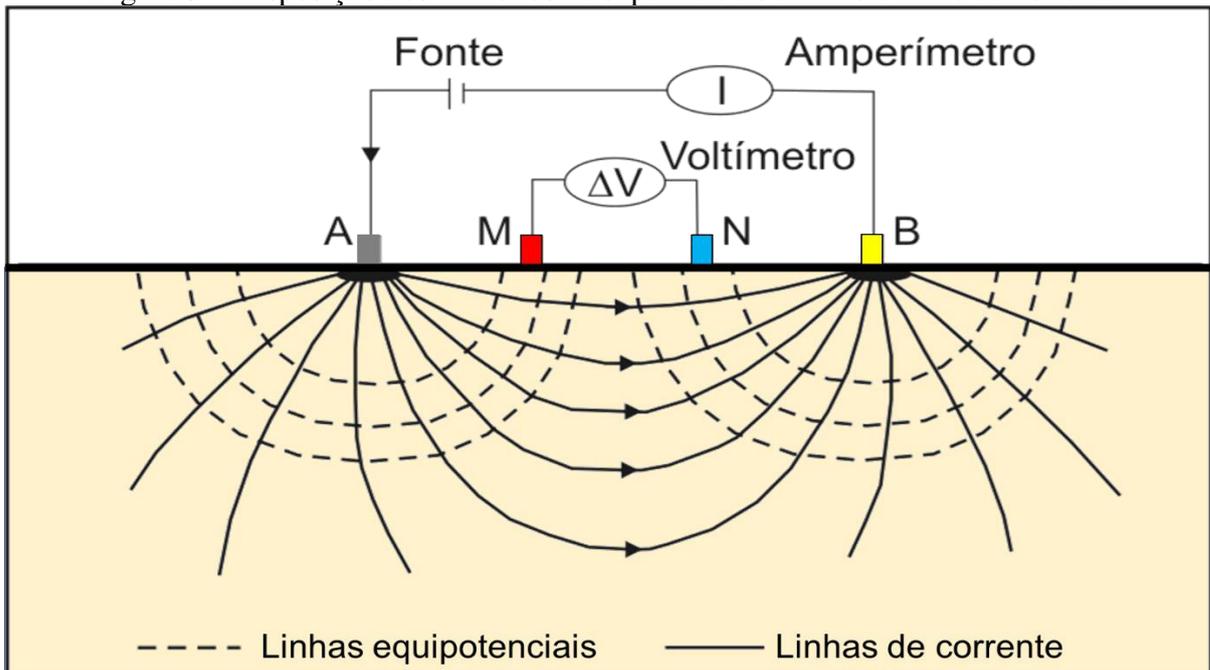
Figura 5 – Disposição dos eletrodos na superfície do terreno e fluxo de corrente.

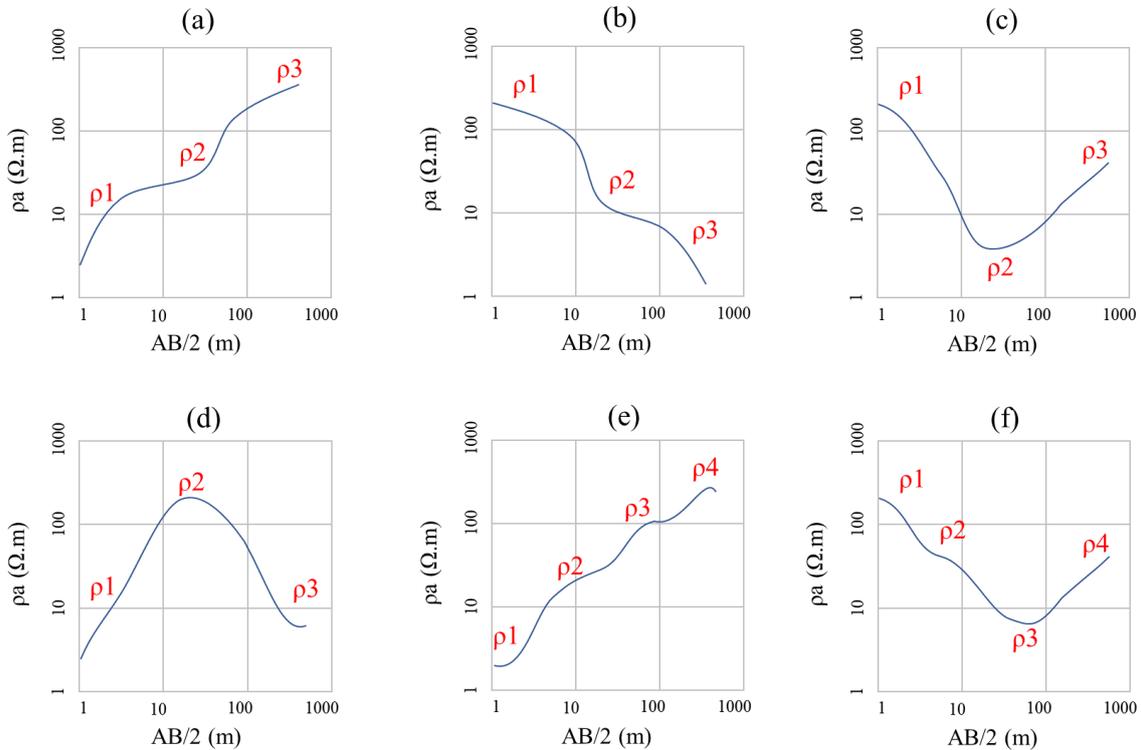
Figura 6 – Exemplos de curvas de resistividade aparente de três e quatro camadas. Nas abscissas tem-se a metade da distância dos eletrodos A e B, que corresponde à profundidade relacionada respectivamente à resistividade aparente, que é representada pelas ordenadas.

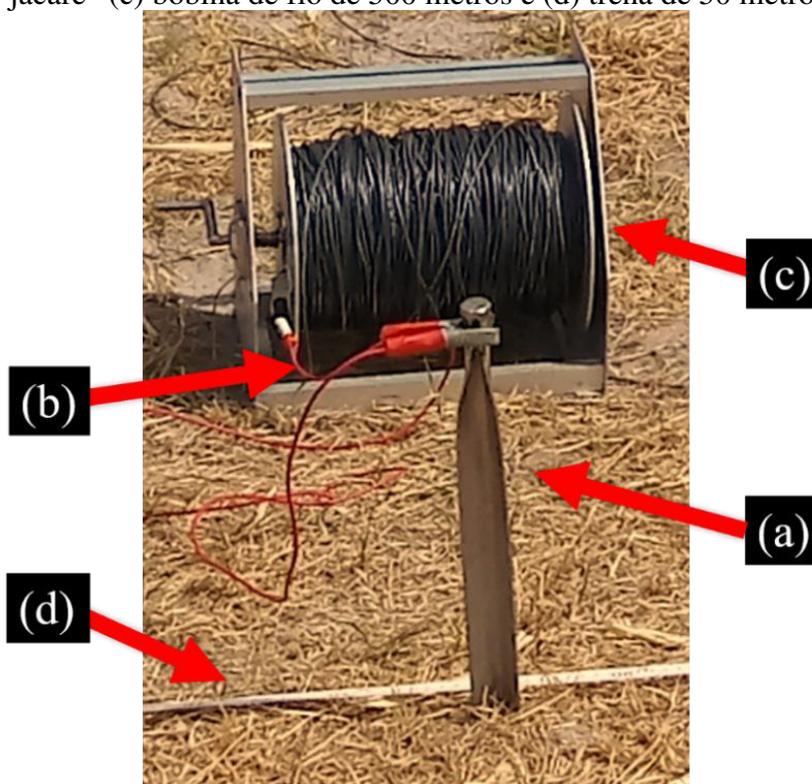
Figura 20 – Elementos do ER: (a) eletrodo de aço, (b) cabo elétrico com agarras do tipo “jacaré” (c) bobina de fio de 500 metros e (d) trena de 50 metros.

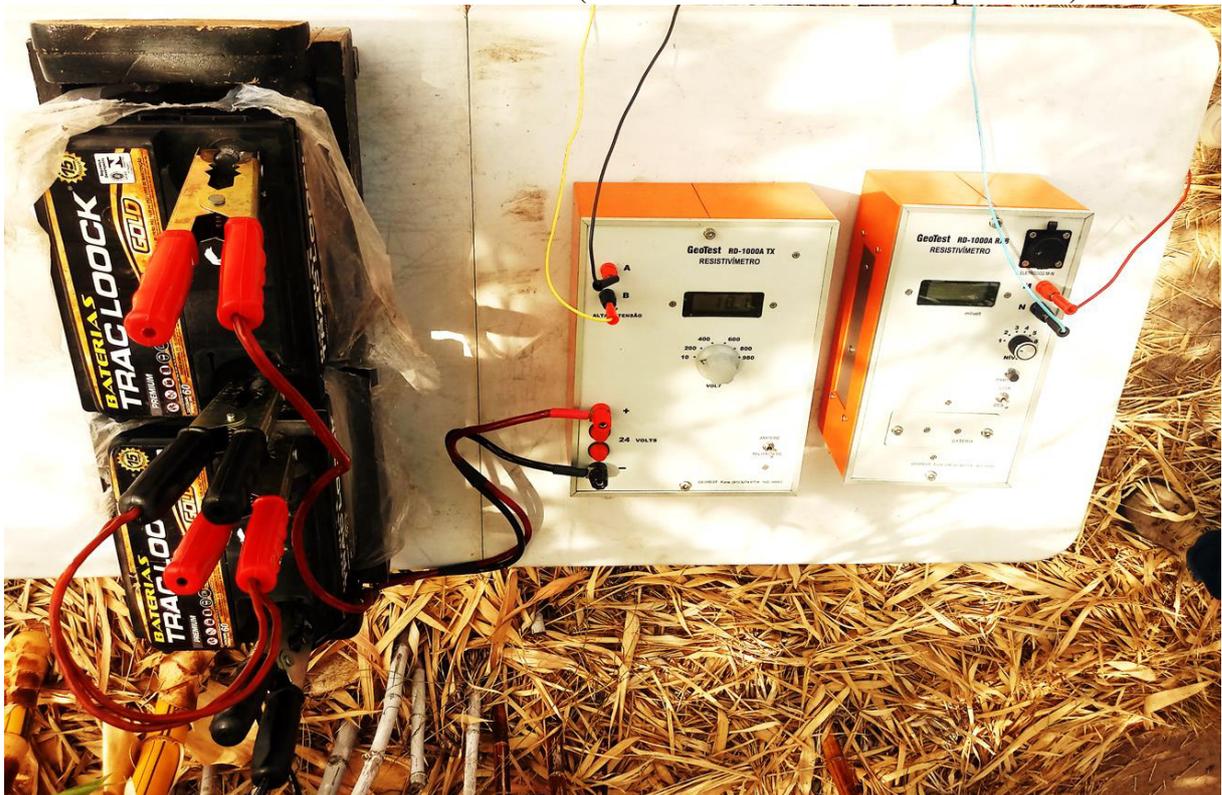
Figura 21 – Materiais para o ER: baterias de 12V associadas em série, que alimentam o resistivímetro GEOTESTE-300A (leitor de corrente e leitor de potencial).

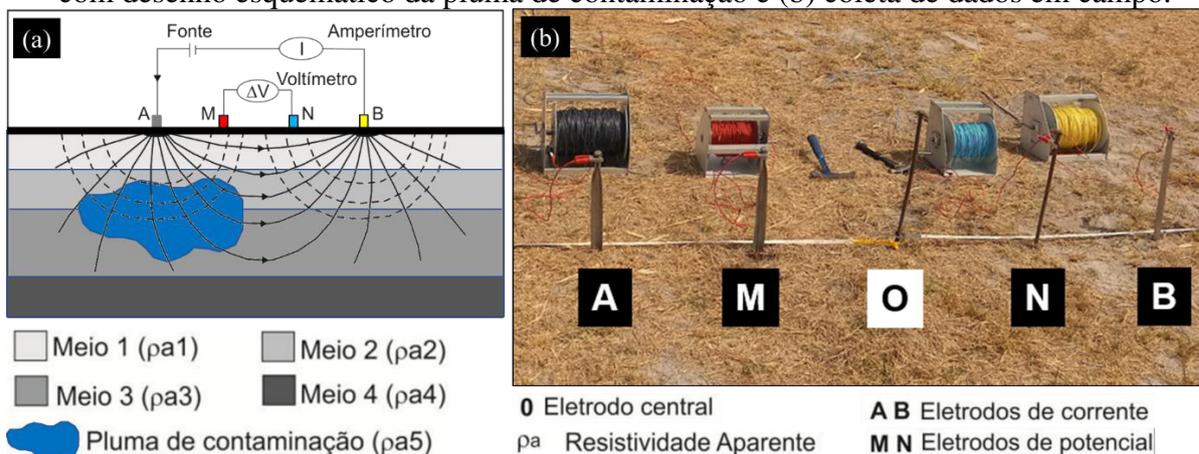
Figura 22 – Exemplificação da coleta de dados geofísicos: (a) SEV com arranjo *Schlumberger* com desenho esquemático da pluma de contaminação e (b) coleta de dados em campo.

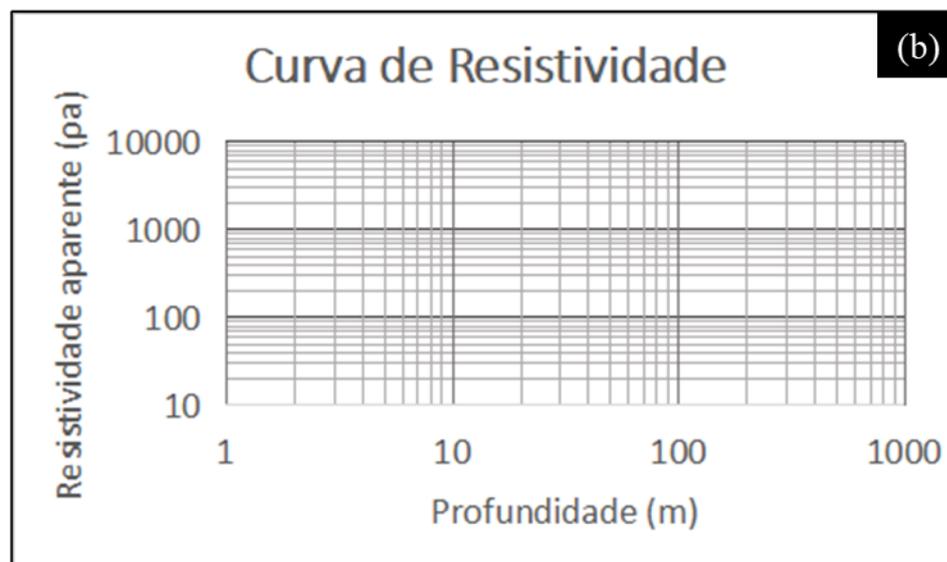
Os dados coletados das SEV foram registrados em tabela (Figura 23a), com a qual foram calculados os valores de resistividade aparente e permitiram a produção de uma curva de campo (Figura 23b), em que os resultados obtidos são dispostos em um gráfico bi-logarítmico, no qual são representados nos eixos das abscissas a distância em metros ($AB/2$), e no eixo das ordenadas, o valor das resistividades aparente (ρ_a) que empregam a equação (14), para que sejam interpretadas por meio da variação dos valores de resistividade aparente em função da profundidade.

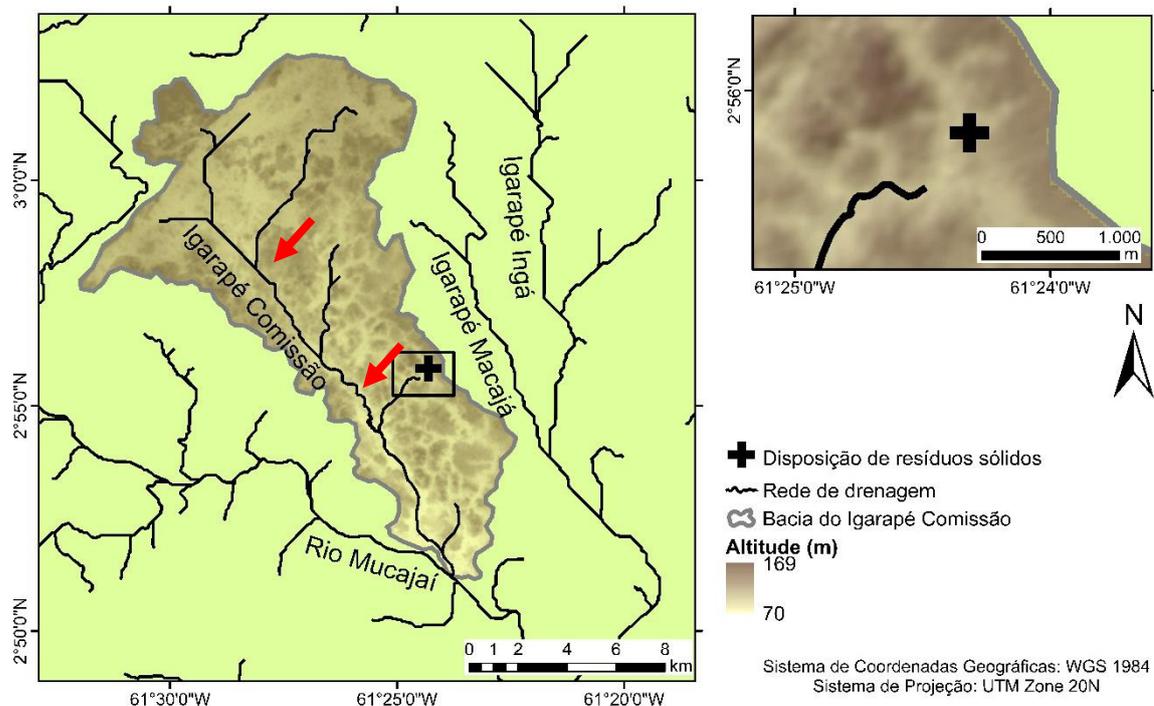
Figura 28 – Delimitação da bacia no entorno do lixão, município de Alto Alegre/RR. As setas indicam o basculamento da bacia.

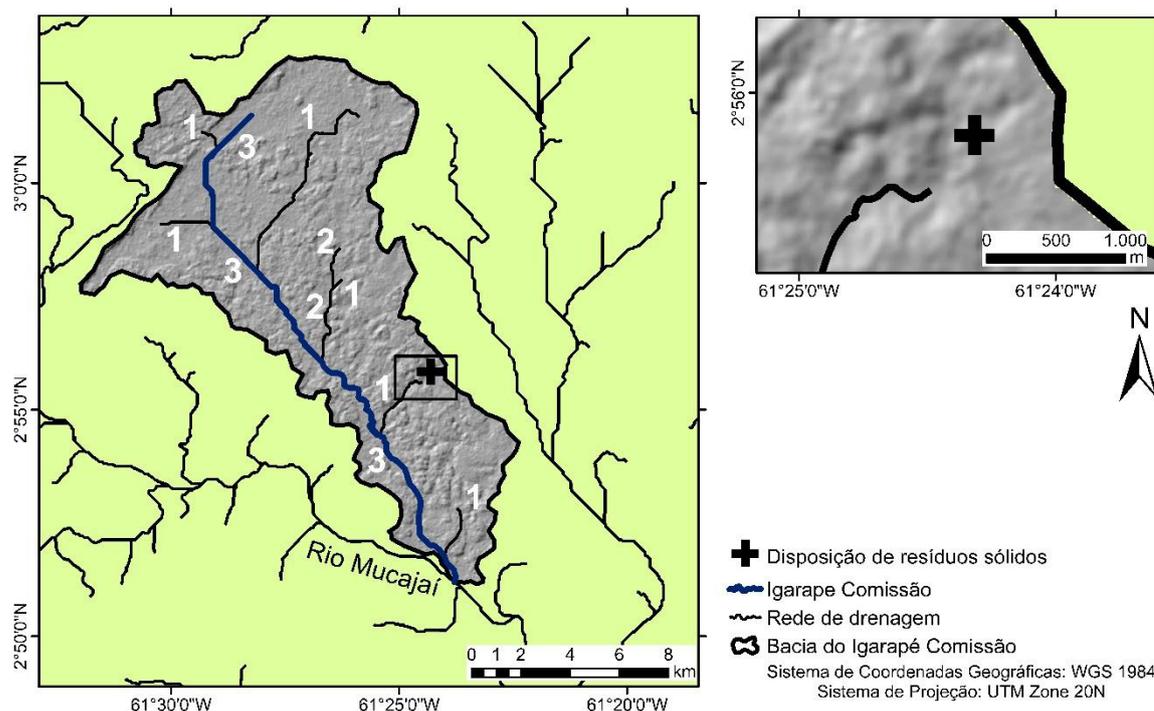
Figura 29 – Relevo sombreado da bacia do igarapé Comissão (Alto Alegre, RR). Os valores numéricos indicam a ordem dos canais, de acordo com a classificação de Horton.

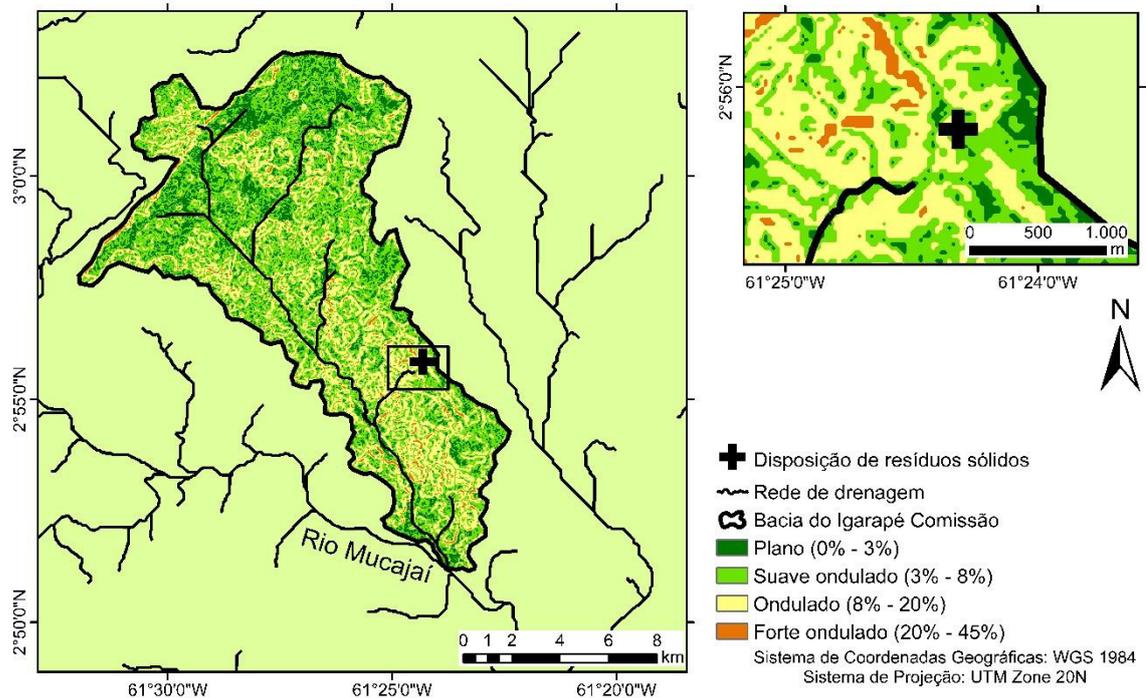
Figura 30 – Mapa de declividade da bacia do igarapé Comissão (Alto Alegre, RR).

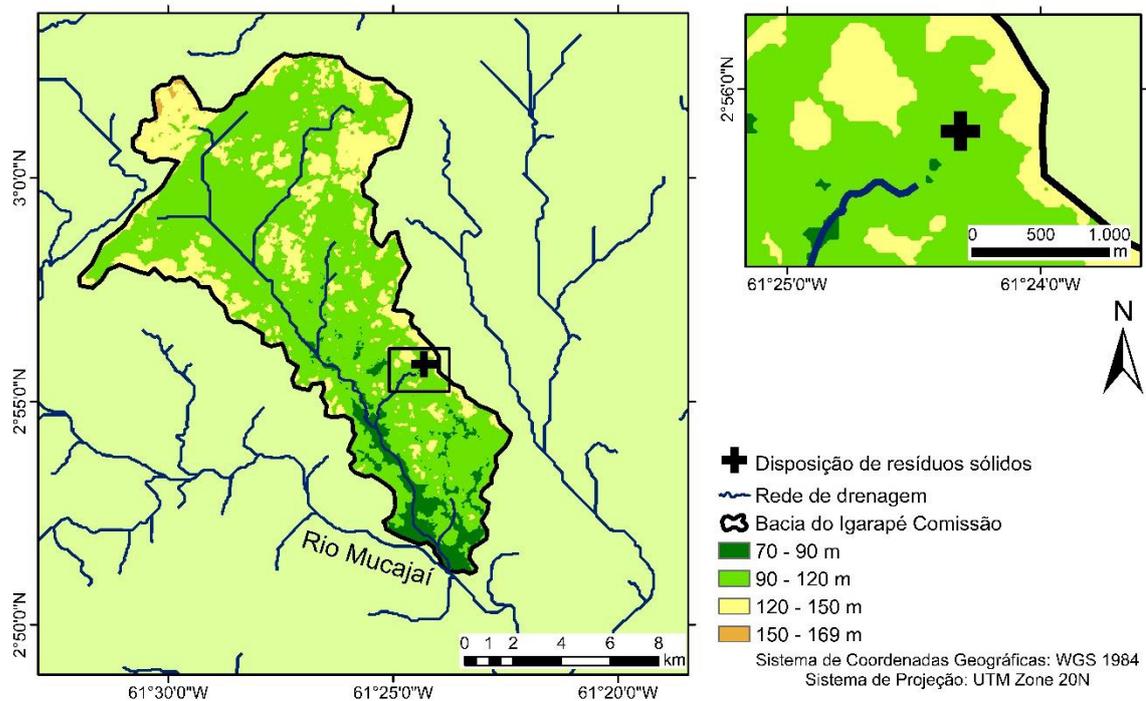
Figura 31 – Mapa hipsométrico da bacia do igarapé Comissão (Alto Alegre, RR).

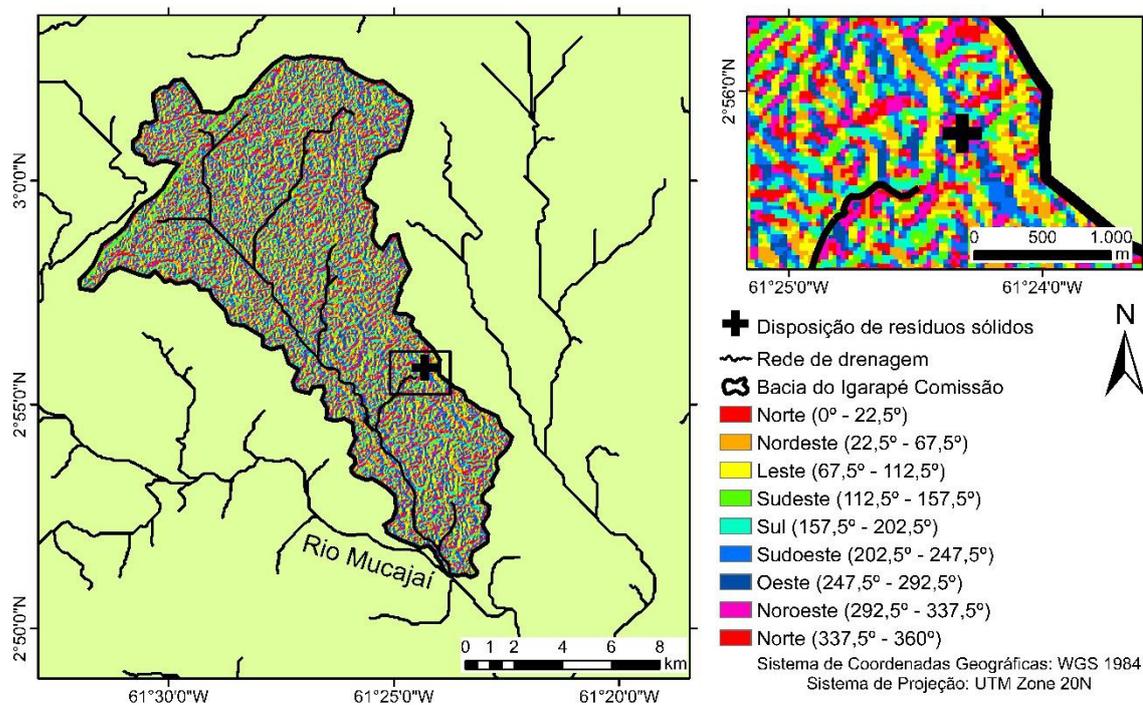
Figura 32 – Orientação das vertentes da bacia do igarapé Comissão (Alto Alegre, RR).

A consideração dos padrões de drenagem e parâmetros morfométricos permitiram verificar que a bacia do igarapé Comissão caracteriza-se por processos de dissecação e que é predominantemente plana, com baixa tendência de formação de novos canais (baixa densidade de drenagem), e conservação de umidade nos horizontes iniciais do solo, perfazendo um cenário que favorece a infiltração de água e acúmulo nos aquíferos fissurais descontínuos, em que, devido à baixa produtividade, podem apresentar alta concentração de contaminantes no entorno da área de alocação irregular dos resíduos sólidos.

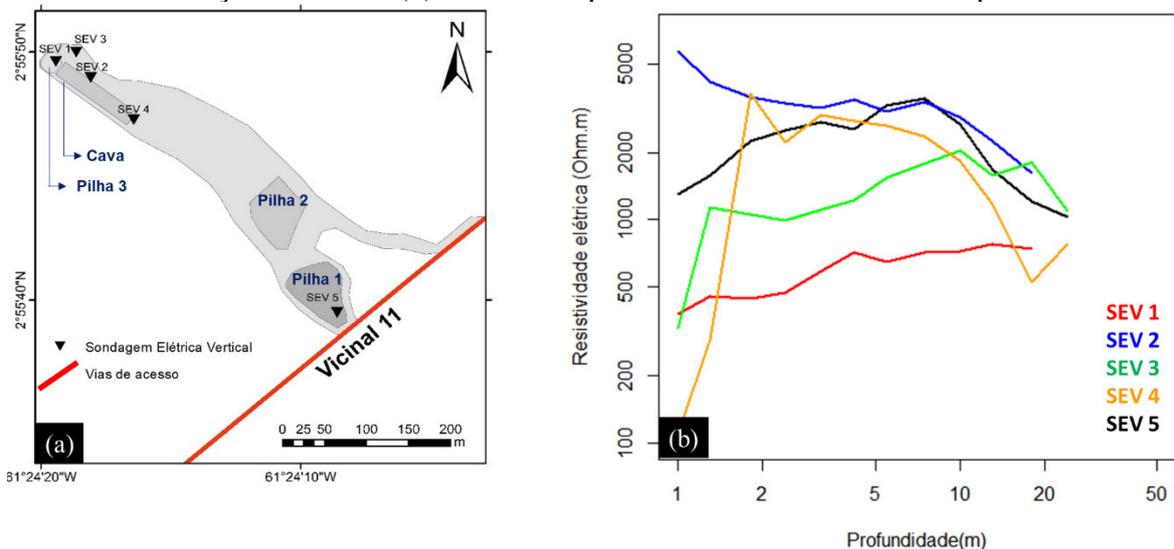
Figura 33 – Levantamento eletrorresistivo no lixão do município do Alto Alegre/RR. (a) Localização das SEV. (b) Gráfico de profundidade x resistividade aparente.

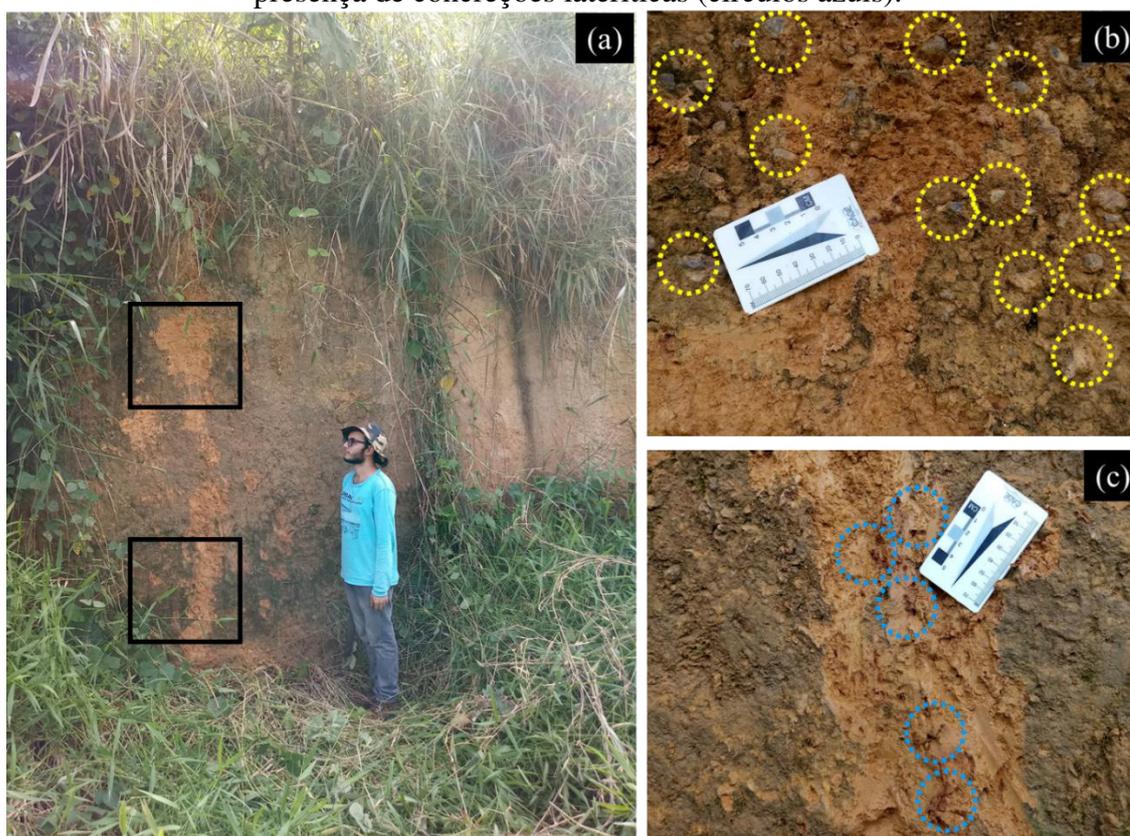
Figura 34 – Cava de disposição de resíduos sólidos no município de Alto Alegre/RR: (a) Afloramento posicionado ao fundo da cava de resíduos. (b) Vista aproximada ressaltando a presença de minerais de quartzo (círculos amarelos). (c) Vista aproximada ressaltando a presença de concreções lateríticas (círculos azuis).

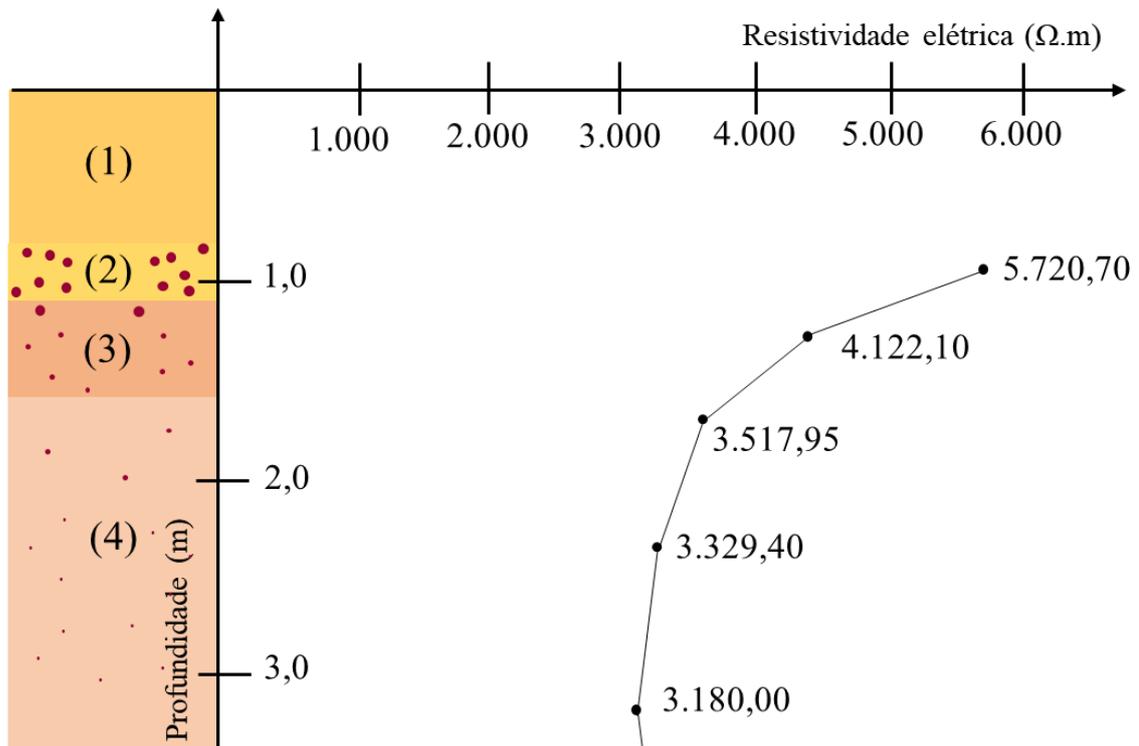
Figura 35 – Comparativo entre o perfil litológico (ver figura 34a) e a SEV 2 (ver figura 33a).

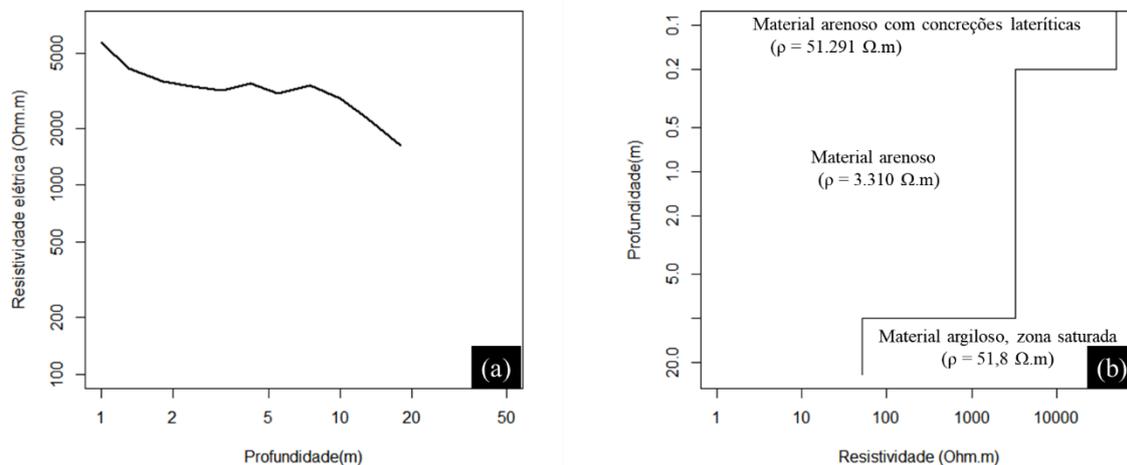
Figura 36 – Configuração da Sondagem Elétrica Vertical 2 (SEV 2) (Alto Alegre/RR). (a) Curva de resistividade aparente. (b) Interpretação das camadas, por meio do processo de inversão, com o *IPI2WIN*.

O processo de inversão foi efetuado com minimização de erros com três camadas (erro de 3,93%, ver figura 36b). A primeira camada é predominantemente arenosa. Os valores de resistividade atingem 5.721 $\Omega.m$ na curva de campo e 51.291 $\Omega.m$ na interpretação do processo de inversão (discrepância que pode estar associada a alta porosidade da camada), corroborando o caráter arenoso das camadas superficiais, bem como a presença conglomerática (concreções lateríticas e minerais de quartzo, material pedregulhoso), que aumenta a porosidade da camada (BORTOLIN; FILHO, 2012; SOUZA; CARVALHO, 2017). O comportamento se repete na segunda camada, que mantém aspecto resistivo, variando entre e 3.034,8 a 4.124,4 $\Omega.m$ na curva de resistividade aparente e 3.310 $\Omega.m$ por meio da curva invertida até a profundidade de 9,94 m. É válido sugerir que valores na ordem de 50.000 $\Omega.m$ podem também ser associado a rochas cristalinas (BRAGA, 2016; KEAREY; BROOKS; HILL, 2009), visto que, a área do município de Alto Alegre apresenta rochas como o gnaiss e o diabásio (REIS; FRAGA, 1998).

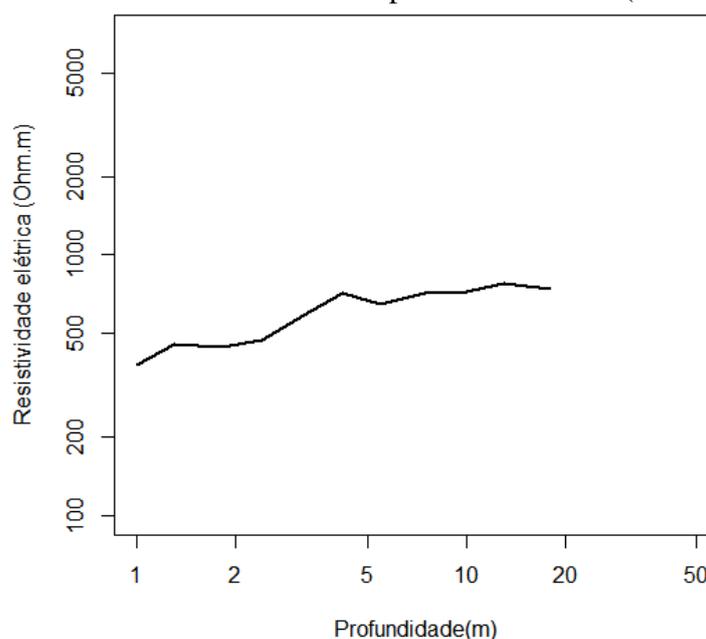
Figura 37 – Curva de resistividade aparente da SEV 1 (Alto Alegre/RR).

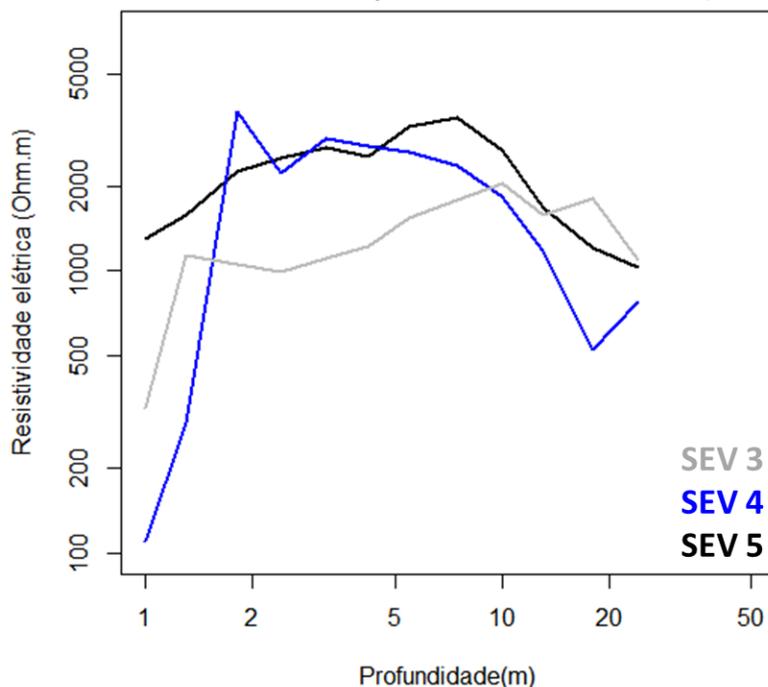
Figura 38 – Curva de resistividade aparente das SEV 3, 4 e 5 (Alto Alegre/RR).

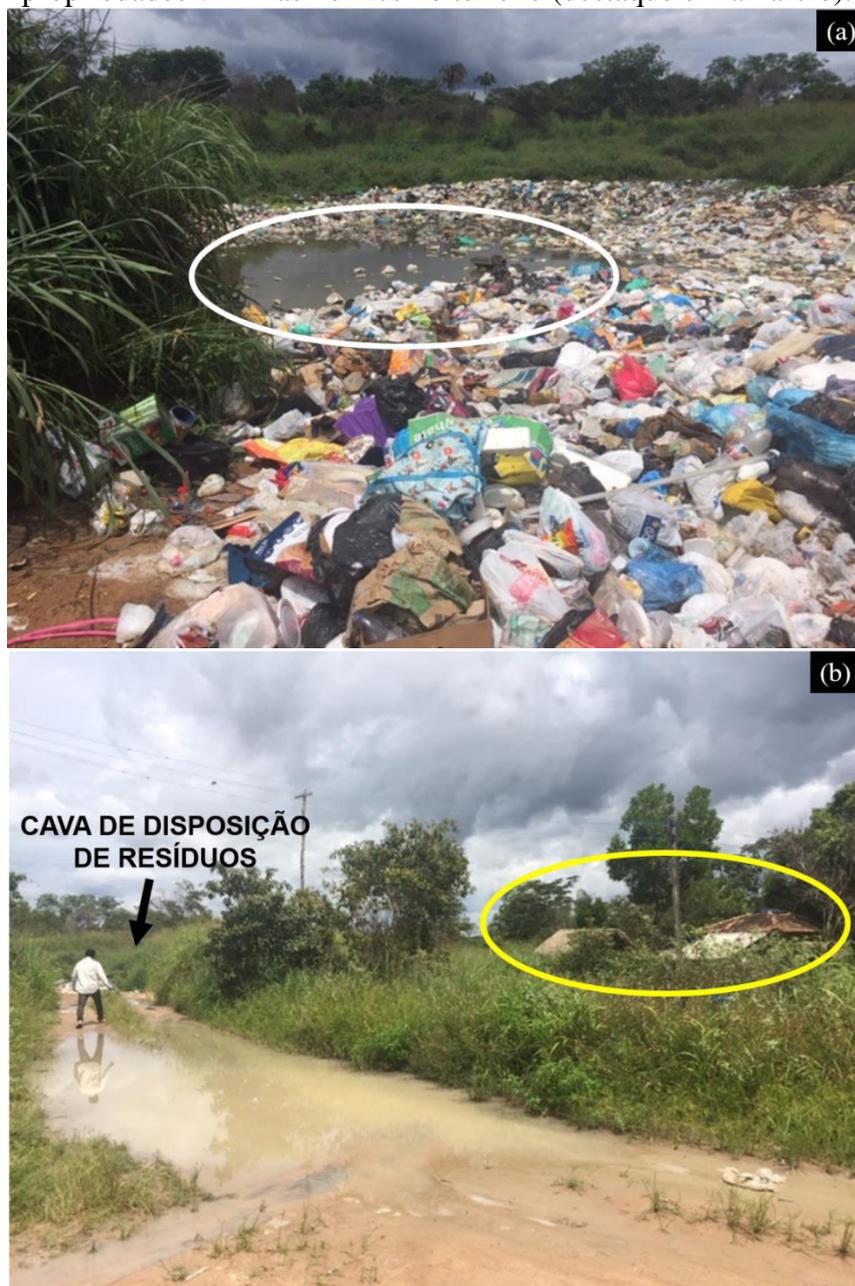
Figura 40 – Fotos da área de disposição de resíduos sólidos no município do Cantá/RR durante a estação chuvosa. (a) Vista a partir da rampa de acesso da cava de resíduos, com destaque ao acúmulo de chorume (polígono branco). (b) Entrada da cava de resíduos, com a presença de propriedades vizinhas no mesmo terreno (destaque em amarelo).

Na cava da figura 40a, os resíduos coletados pela prefeitura são acomodados diariamente, estima-se que cerca de 15 m³ são dispostos diariamente de segunda-feira a sexta-feira pelo caminhão de coleta no final de cada dia. Como não há cobertura do material disposto, na estação chuvosa, o que é precipitado satura a pilha de resíduos, provocando a formação e exsudação de lixiviado, atraindo moscas, causando um odor nauseante, característico do chorume.

A cava de disposição não possui sistema de impermeabilização, nem drenagem para o lixiviado e gases, visto que, não há maquinário, nem material de cobertura para os resíduos sólidos dispostos no local, constata-se ainda que a área não se enquadre na classificação de aterro controlado, nem sanitário (ABNT, 1992), o que refuta as informações disponibilizadas pelo IBGE (2010), de que o município de Cantá conta com a disposição de resíduos sólidos por meio de aterro controlado.

No que diz respeito à composição dos resíduos dispostos na cava, observou-se a predominância de detritos domiciliares (Figura 40a), sendo a mesma característica notada no antigo “lixão”, que atualmente é uma propriedade particular (Figura 41). Vale ressaltar a forte presença de moscas e urubus, que podem ser vetores de doenças e impactar as propriedades vizinhas (Figura 40b) que; conforme apresentado no desenho esquemático da figura 39 e na foto da figura 40b; se situam muito próximas à cava, num raio inferior a 250 m, distância mínima prescrita pelas NBR 8419 e 15849 (ABNT, 1992; 2010).

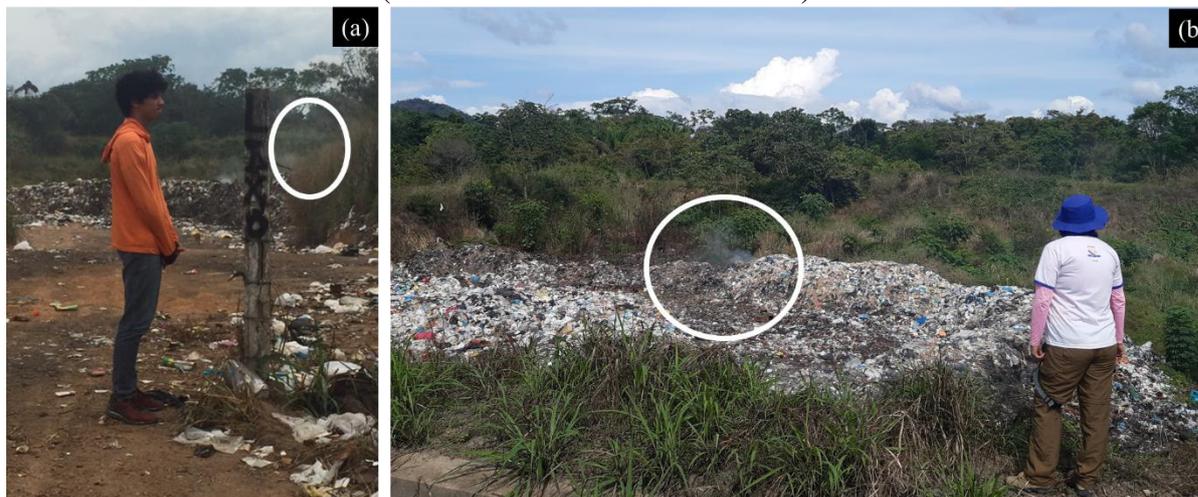
Figura 42 – Área de disposição de resíduos sólidos no município de Cantá/RR na estação seca. (a) e (b) Presença de fumaça que sugere a prática de incineração dos resíduos (destacados nos círculos brancos).

Na estação seca, constatou-se a prática de incineração dos resíduos dispostos na cava (Figura 42), sendo essa informação confirmada por moradores da vizinhança, que acrescentaram que no período seco costuma-se atear fogo em toda a área. Além disso, notou-se que os resíduos alocados no fim da rampa de acesso em cada dia de trabalho são, ocasionalmente, arrastados por uma máquina retroescavadeira para as porções mais ao centro desta, isso, inclusive, permitiu que uma sondagem elétrica vertical fosse realizada onde os resíduos são diariamente dispostos.

Por meio das informações coletadas e dos registros fotográficos, constata-se que a área se classifica também como lixão a céu aberto, assim como a do município do Alto Alegre, conforme as NBR 8.419, 13.896 e 15.849 (ABNT, 1992; 1997b; 2010) prescrevem. O motivo dessa afirmação se sustenta pela ausência de impermeabilização na cava, não há cobertura do material disposto diariamente, nem drenagem e tratamento de lixiviado e gases produzidos, além do procedimento de incineração de resíduos, que não tem amparo normativo para realização, vale destacar também que a cava fica a distância inferior a 250 metros de propriedades habitadas.

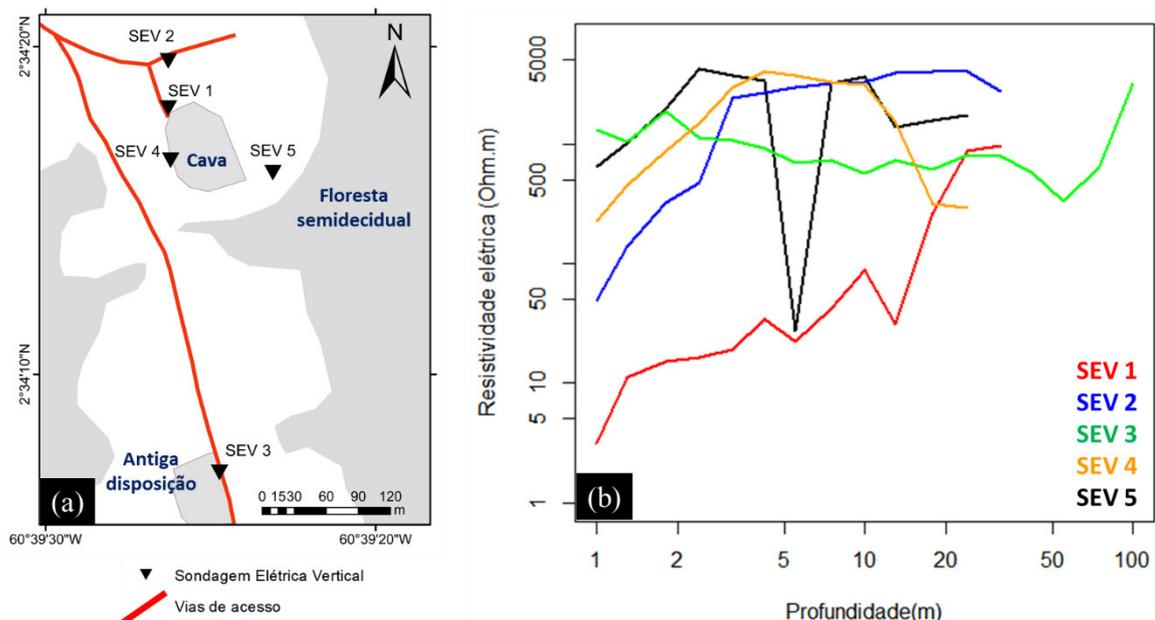
Figura 49 – Levantamento eletrorresistivo na área de disposição de resíduos sólidos no município do Cantá/RR. (a) Locação das SEV. (b) Gráfico de profundidade x resistividade aparente.

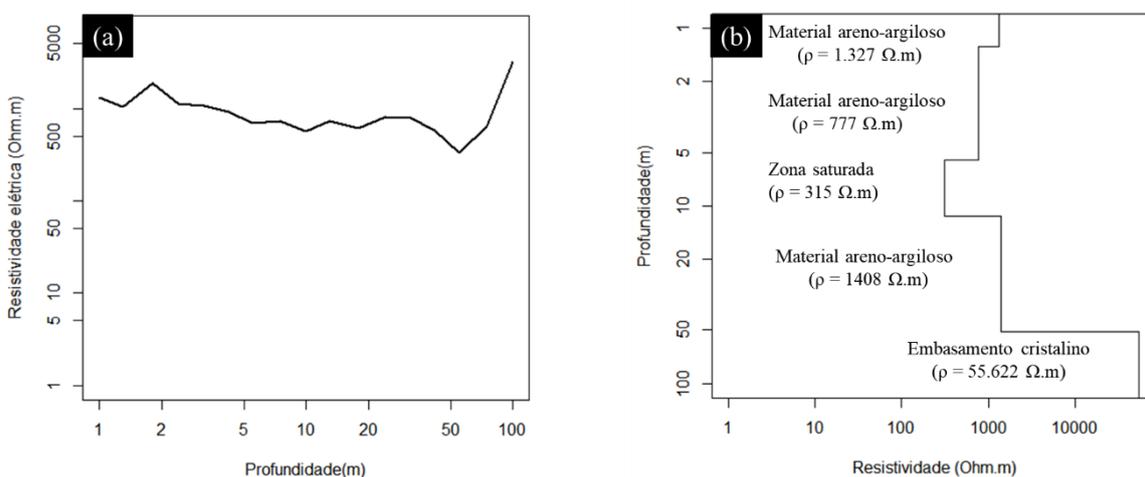
Figura 50 – Configuração da Sondagem Elétrica Vertical 3 (SEV 3) (Cantá/RR). (a) Curva de resistividade aparente. (b) Interpretação das camadas, por meio do processo de inversão, com o *IPI2WIN*.

O processo de inversão foi efetuado com minimização de erros com cinco camadas (erro de 2,05%, ver figura 50b). A primeira, de espessura estimada de 1,26 m tem aspecto principalmente arenoso, com teor argiloso em sua composição. Os valores de resistividade nessa primeira camada atingem 1.850,8 $\Omega.m$ na curva de resistividade aparente e 1.327 $\Omega.m$ na interpretação por processo de inversão, corroborando o caráter arenoso das camadas superficiais, bem como o teor argiloso, que, diferentemente do perfil interpretado para a área de disposição de resíduos sólidos do município de Alto Alegre, este não apresenta concreções lateríticas, o que diminui a porosidade e, conseqüentemente, diminui a resistividade (SOUZA; ANDRADE; MORAES, 2018; SOUZA; CARVALHO, 2017).

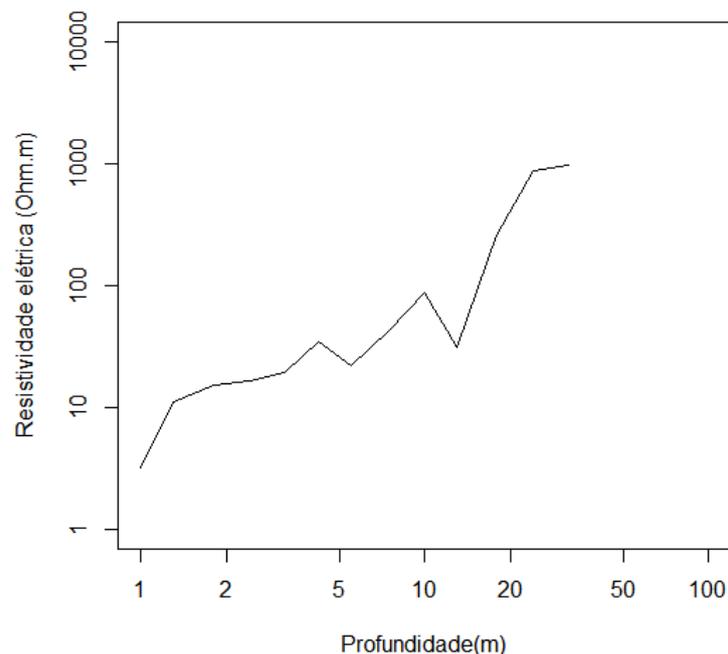
Figura 51 – Curva de resistividade aparente da SEV 1 (Cantá/RR).

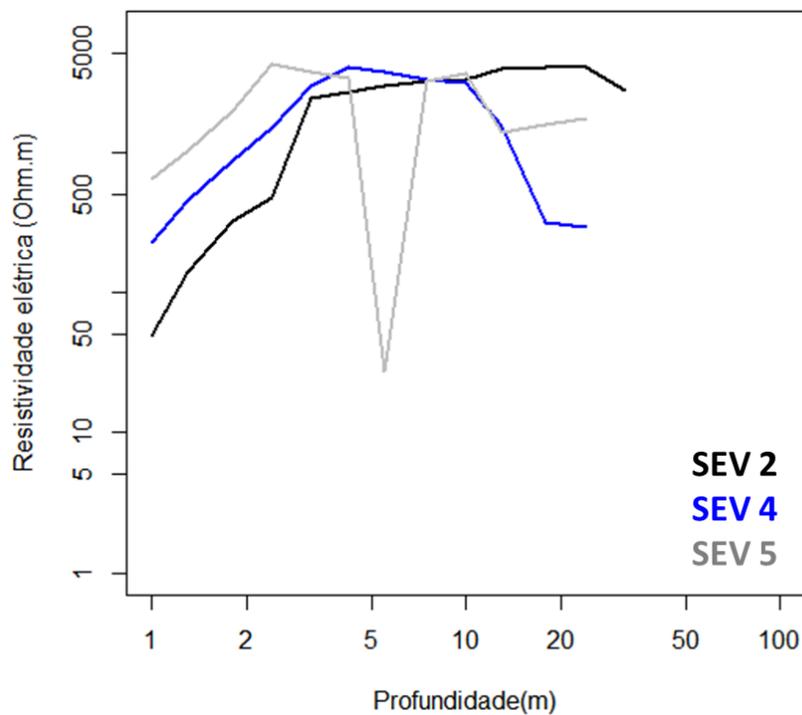
Figura 52 – Curva de resistividade aparente das SEV 2, 4 e 5 (Cantá/RR).

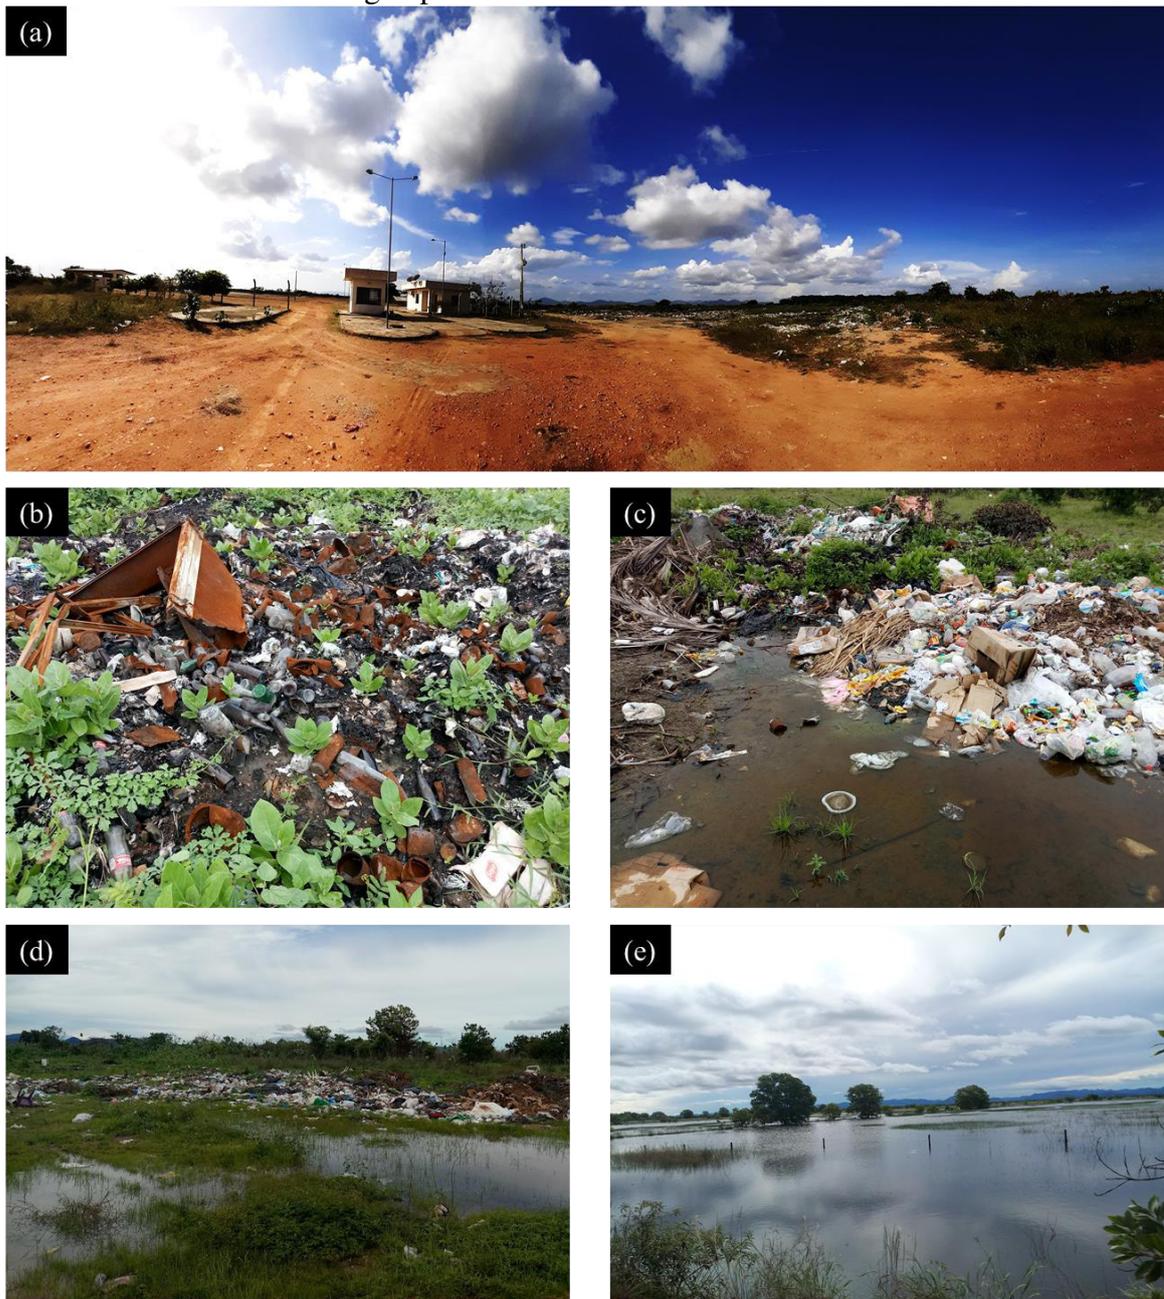
Figura 54 – Área de disposição de resíduos sólidos de município de Normandia/RR. (a) Vista frontal da entrada do aterro sanitário desativado (à esquerda) e a pilha de resíduos sólidos 1 (à direita). (b) e (c) Resíduos encontrados na pilha de resíduos 1 na estação chuvosa. (d) Área inundada dentro da disposição de resíduos. (e) Planície de inundação do igarapé Pau Grande na área externa.

A área possui dois locais de empilhamento de resíduos. O primeiro localizado a margem direita da via de acesso ao aterro sanitário desativado, é o que apresenta o maior volume de resíduos, este disperso por uma extensa área, formando empilhamento espreado (Figura 54a), sendo que os resíduos evidenciam ter passado por incineração, visto que os materiais de vidro e metal oxidado são predominantes (Figura 54b). Grande parte dos resíduos está coberto pela

vegetação na estação chuvosa e com acúmulo de água, o mesmo acontece com a pilha de resíduos 2 (Figura 54c).

alagada, visto que a região é predominantemente plana e com extensas áreas de planícies de inundação (Figura 54d-e), fazendo com que o material precipitado interaja com os resíduos domésticos que são dispostos nas pilhas pela coleta do município (Figura 54d).
