**GEOFÍSICA E MORFOMETRIA EM TERRENOS DE DISPOSIÇÃO DE RESÍDUOS
SÓLIDOS NA PORÇÃO SETENTRIONAL DO ESTADO DE RORAIMA**

Dissertação apresentada ao Programa de Pós-graduação em Recursos Naturais, da Universidade Federal de Roraima, para obtenção do título de Mestre em Recursos Naturais. Área de concentração: Resíduos Sólidos e Meio Ambiente.

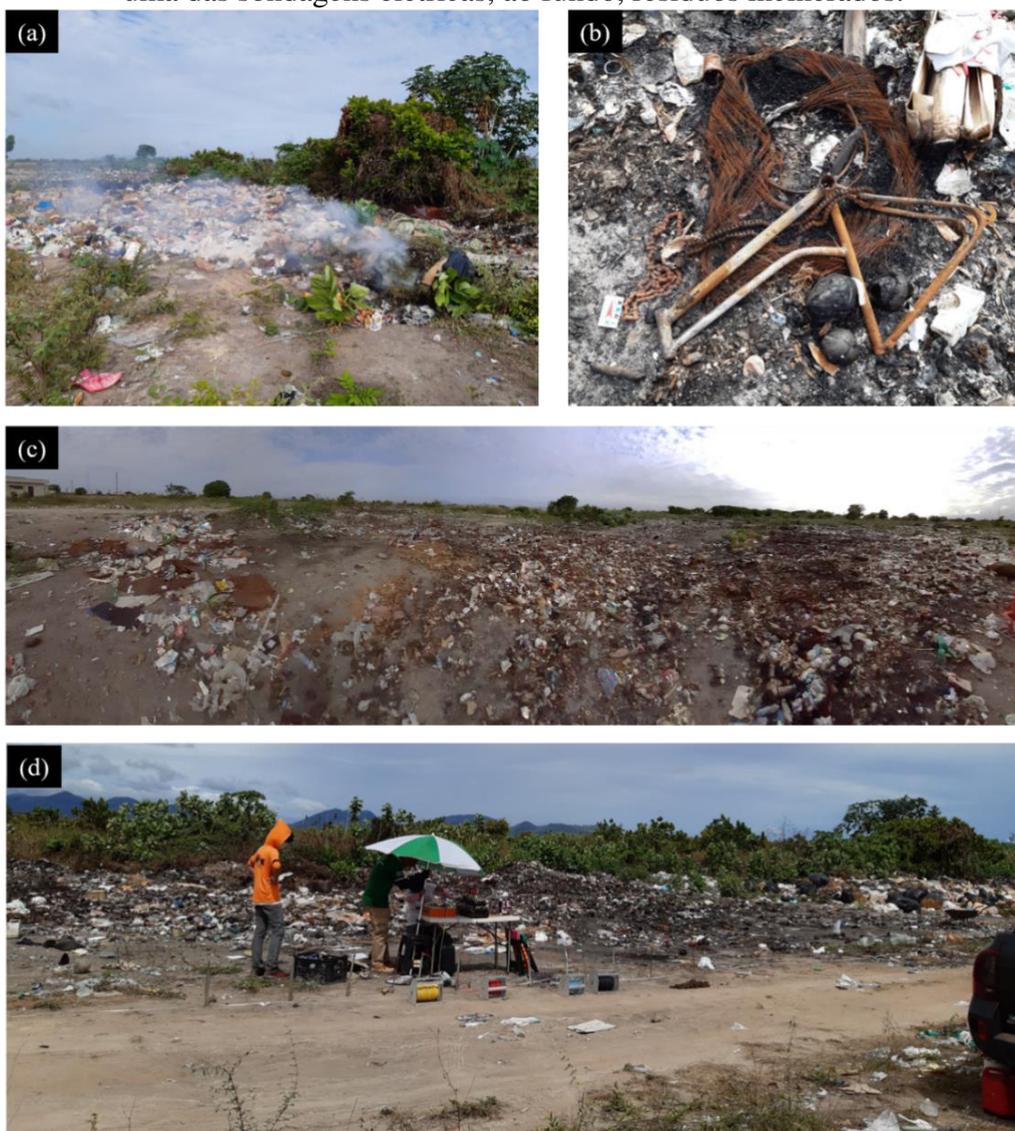
Figura 55 – Áreas de disposição de resíduos sólidos de Normandia/RR no período seco. (a) Incineração de resíduos. (b) Resíduos sólidos incinerados. (c) Vista panorâmica da pilha de resíduos 1 (ver Figura 53). (d) Pilha de resíduos 2 (ver Figura 53), durante a realização de uma das sondagens elétricas, ao fundo, resíduos incinerados.

Durante o período seco fora realizado o levantamento elétrico, sendo constatado a frequente prática de incineração dos resíduos, conforme as imagens presentes na figura 55. Essa ação não é prevista nas normas de concepção de aterros sanitários (ABNT, 1992; 2010) além de considerar que o uso do fogo provoca poluição do ar. A composição dos resíduos após a incineração fica predominantemente composta por vidros e metais, visto que outros materiais acabam passando pelo processo de combustão.

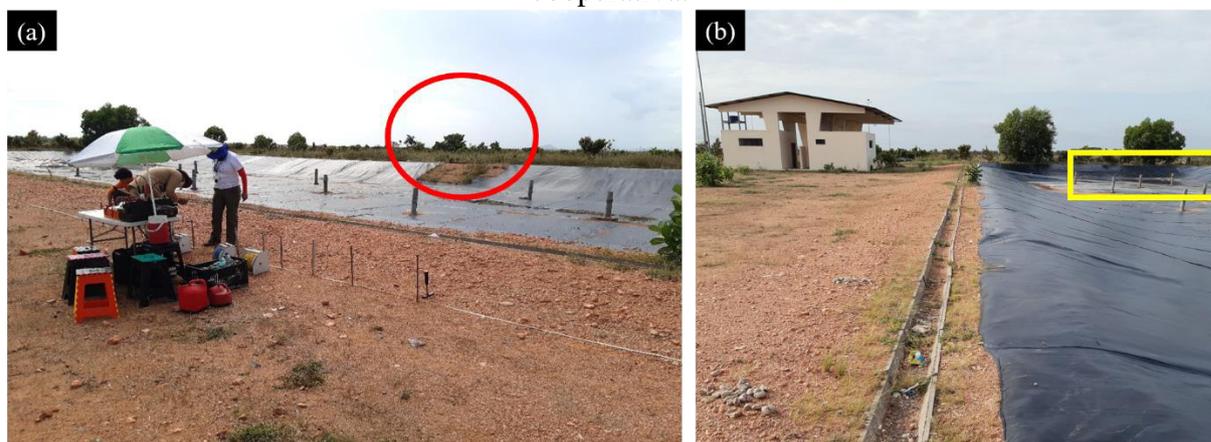
Embora haja o empreendimento, o aterro sanitário nunca foi inaugurado, permanecendo desativado desde a finalização de sua concepção, e com isso, a geomembrana da célula já apresenta sinais de deterioração (Figura 56a) e acúmulo de água parada em sua base (Figura 56b).

Figura 56 – Aterro sanitário desativado do município de Normandia/RR. (a) Célula do aterro sanitário, durante a realização de uma das sondagens elétricas (no círculo vermelho, nota-se que a geomembrana já apresenta manifestações patológicas). (b) Acúmulo de água na base da célula (retângulo amarelo), na lateral direita, encontra-se a edificação que funcionaria como cooperativa.

Deve-se considerar que o solo empregado como material de aterro no aterro sanitário (solo arenoso vermelho com alto teor de concreções lateríticas, ver a superfície do terreno da figura 56), por ser mais porosa, favoreceu um caminho preferencial para a água de infiltração das áreas adjacentes, isto justifica os baixos valores de resistividade nas camadas iniciais da SEV 5, mesmo considerando o teor arenoso do meio, sustentando a hipótese que todo o lixiviado produzido por diluição migra para a área em que o aterro está construído.

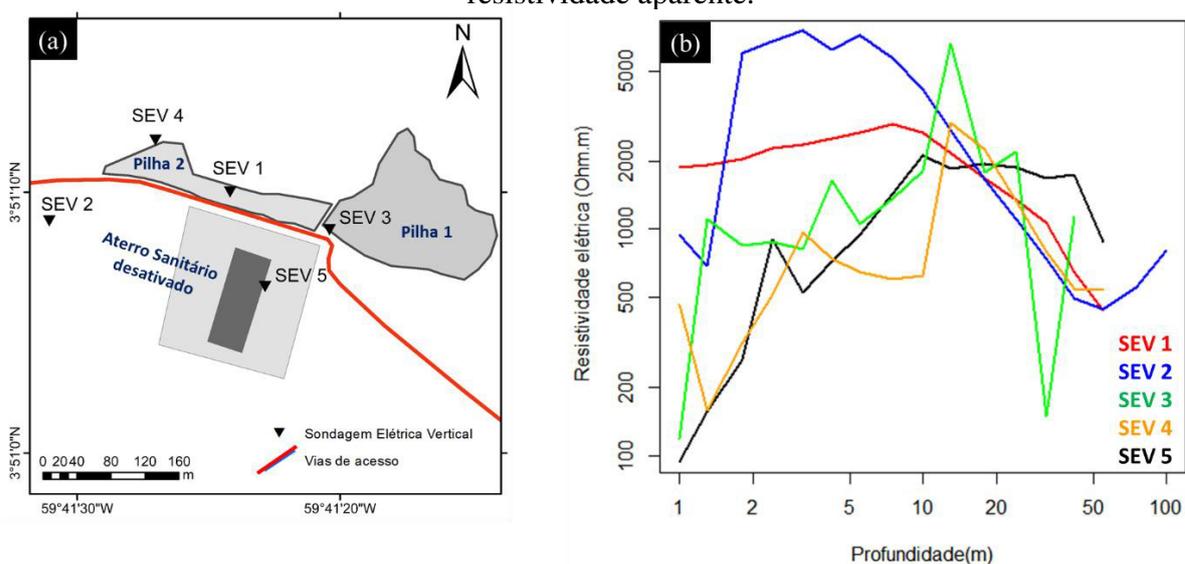
Figura 63 – Levantamento eletrorresistivo na área de disposição de resíduos sólidos do município de Normandia/RR. (a) Posicionamento das SEV. (b) Gráfico de profundidade x resistividade aparente.

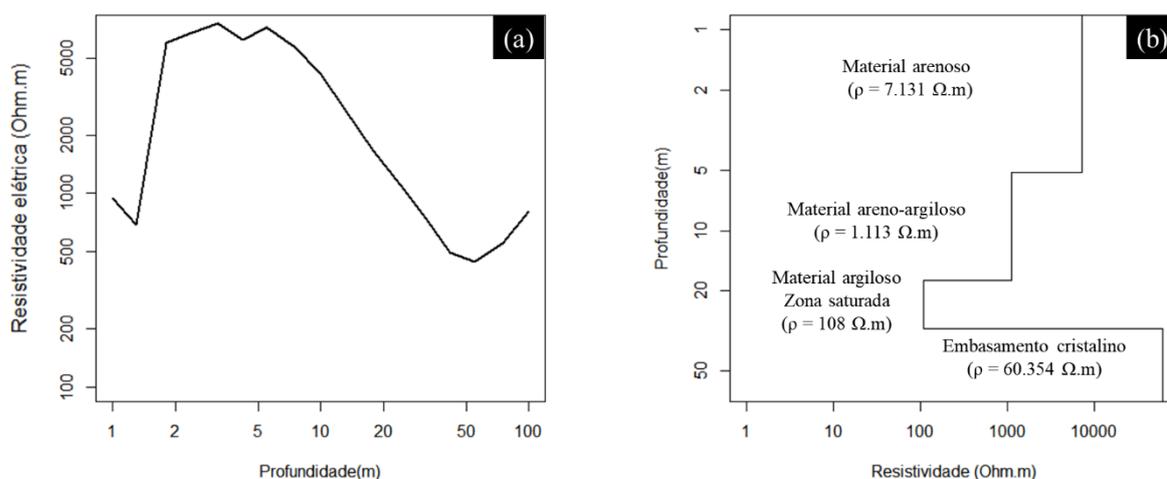
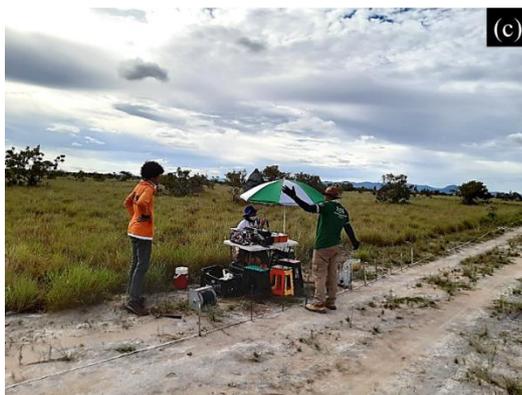
Figura 64 – Configuração da Sondagem Elétrica Vertical 2 (SEV 2) (Normandia/RR). (a) Curva de resistividade aparente, (b) Interpretação das camadas, por meio do processo de inversão, com o *IPI2WIN*. (c) Foto da coleta da SEV 2 em via próxima a área de despejo de resíduos.

O processo de inversão foi efetuado com minimização de erros com quatro camadas (erro de 7,21%, ver figura 64b). A primeira camada fora associada ao material arenoso, fato este observado visualmente conforme a figura 64c, denotando assim, alta porosidade para o meio, visto que, o meio geológico vigente para a área é de cobertura sedimentar (Formação Boa Vista). Os valores de resistividade atingem 5.721 Ω .m na curva de campo e 7.131 Ω .m na interpretação do processo de inversão, perfazendo uma espessura de 5,15 m, corroborando o caráter arenoso das camadas superficiais (BORTOLIN; FILHO, 2012; SOUZA; CARVALHO, 2017).

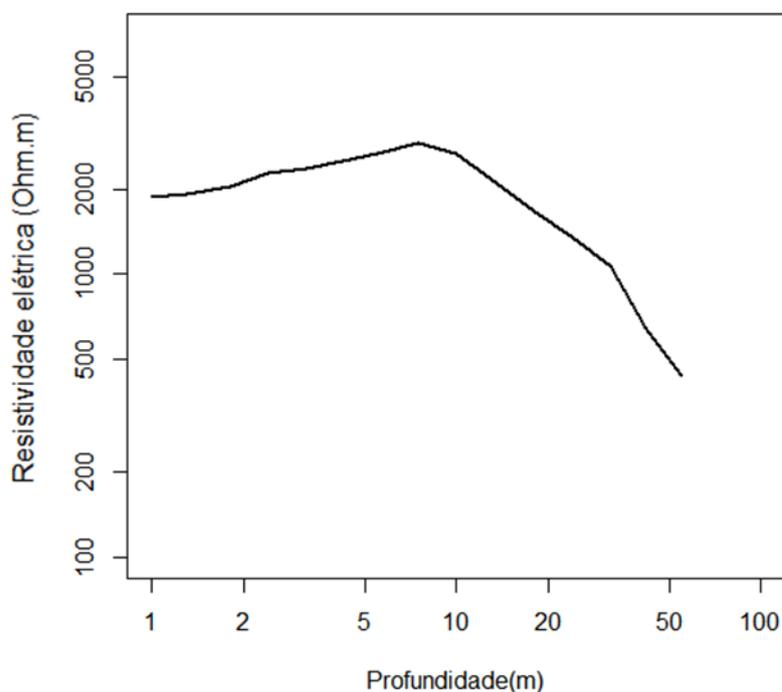
O aspecto suavemente ascendente da primeira fase da curva ($1.865,3 < \rho_a < 2.894,0 \Omega.m$) indicam caráter arenoso, que, aparentemente não parecem ter influência dos resíduos dispostos nessa porção, mas como o levantamento é realizado no período seco, i. e., o solo seco dificulta a passagem de corrente elétrica, aumentando a resistividade, e a interpretação da SEV 2 já corrobora que as camadas superficiais são altamente porosas, os materiais condutivos podem ter sido transportados pelos poros em subsuperfície e sendo dispersos lateralmente ou retidos em camadas mais argilosas (Figura 65).

A segunda fase da curva é marcada pelo comportamento decrescente, indicando aumento gradual de umidade associado ao contato com materiais argilosos (BRAGA, 2016; SOUZA; ANDRADE; MORAES, 2018). Desta forma, a água que infiltra pela camada arenosa imediatamente acima começa a ter seu fluxo desacelerado, sendo parcialmente absorvida pelas partículas de argila, que contém forças elétricas desbalanceadas (DAS, 2019), os materiais lixiviados da pilha de resíduos podem ficar retidos nessas camadas, o que explica os valores de resistividade aparente decrescendo abruptamente, principalmente a partir dos 32 m aos 55 m de profundidade ($1.062,8 > \rho_a > 437,2 \Omega.m$) (Figura 65).
