RELATÓRIO TÉCNICO

**OCUPAÇÃO URBANA E USOS DO SOLO EM UM TRECHO DO
BAIXO RIO CAUAMÉ NA ZONA LESTE DE BOA VISTA, RR**

Elaborado por: Átyles Paiva Loura

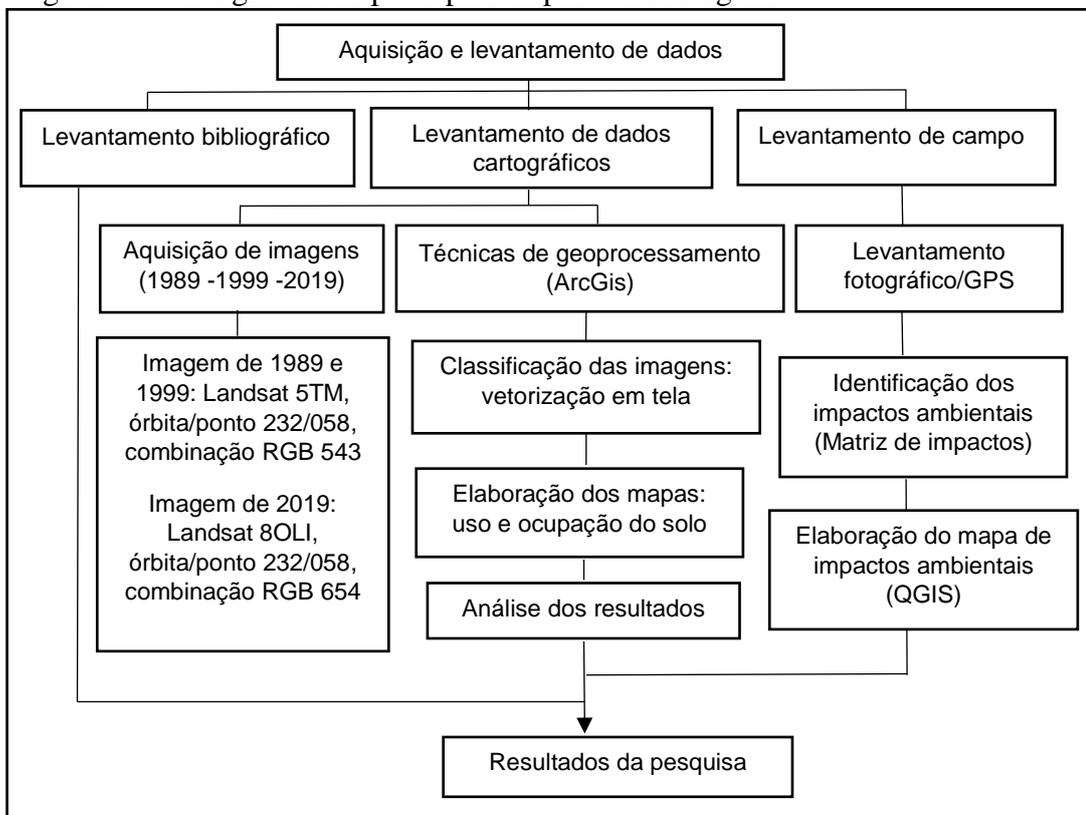
Figura 2 – Fluxograma das principais etapas metodológicas

Para a sistematização dos procedimentos metodológicos foi elaborado um fluxograma apresentando o roteiro utilizado no transcorrer da pesquisa (Figura 2).

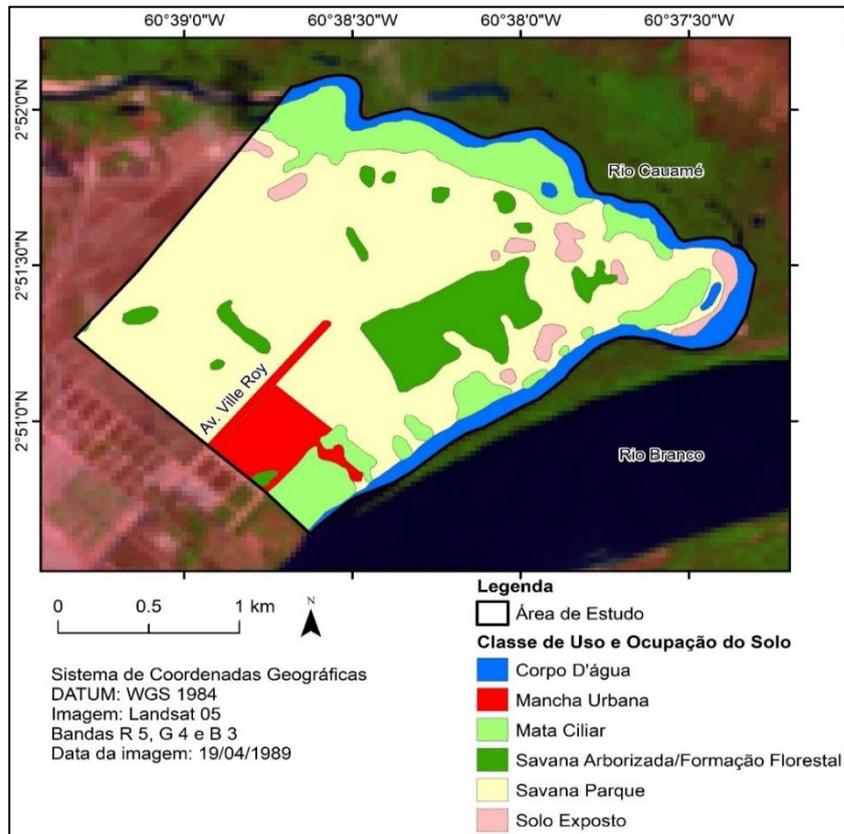
Figura 3 – Mapa de uso e ocupação no ano de 1989

Na classificação da imagem do ano de 1989, ponto de partida para avaliação, verificou-se que a área já não apresentava uma característica tipicamente rural. O mapa de uso e ocupação do solo (figura 3) confirma a ocupação do solo por áreas urbanas. O gráfico 1 apresentam os dados quantitativos em porcentagem das áreas ocupadas para cada classe em relação à área total.

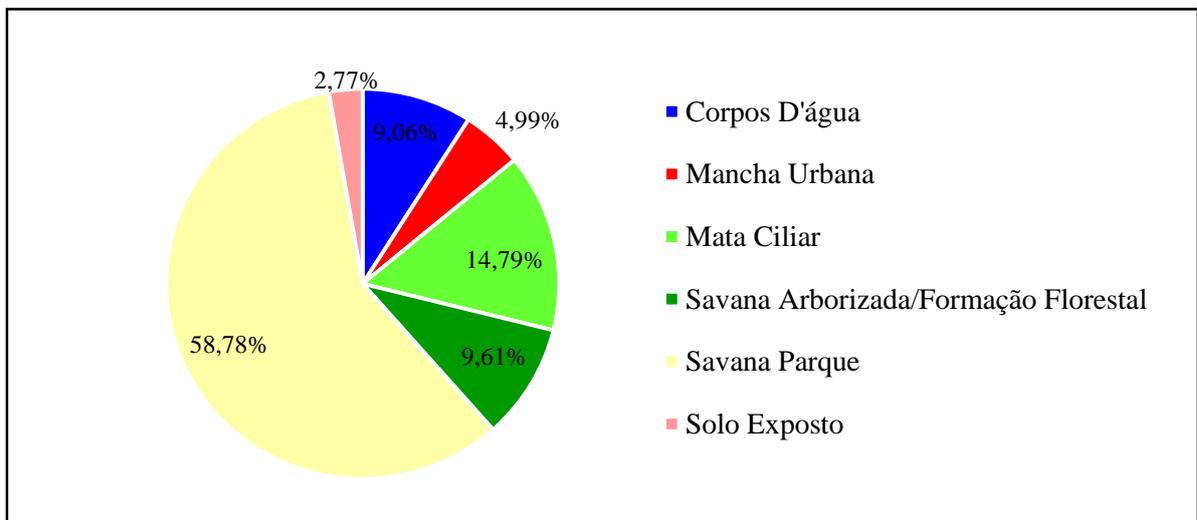
Gráfico 1 – Percentual das classes de uso e ocupação do solo de 1989

No período de análise, a classe de Savana Parque foi identificada como majoritária, com 58,78%, seguida das classes, Mata Ciliar com 14,79%, Savana Arborizada/Formação Florestal com 9,61%, Corpos D'água com 9,06%, Mancha Urbana com 4,99% e Solo Exposto com 2,77%.

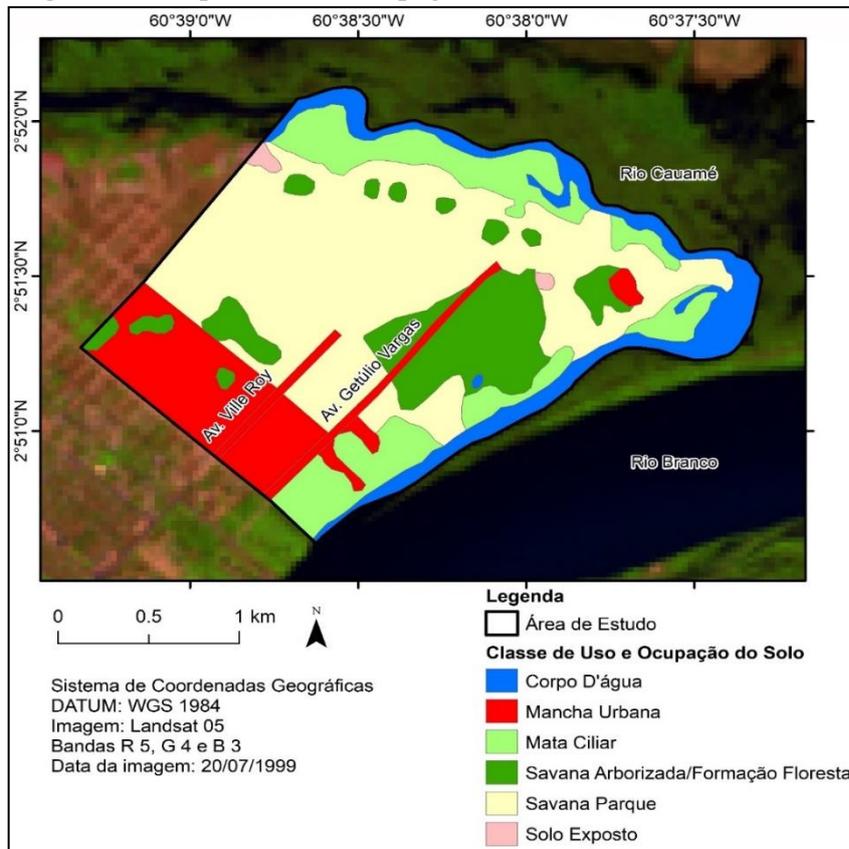
Figura 4 – Mapa de uso e ocupação no ano de 1999

A figura 4 apresenta o mapa de uso e ocupação do solo para o ano de 1999. A interpretação das imagens para esse ano apresentou pequenas alterações em relação a 1989, conforme gráfico 2.

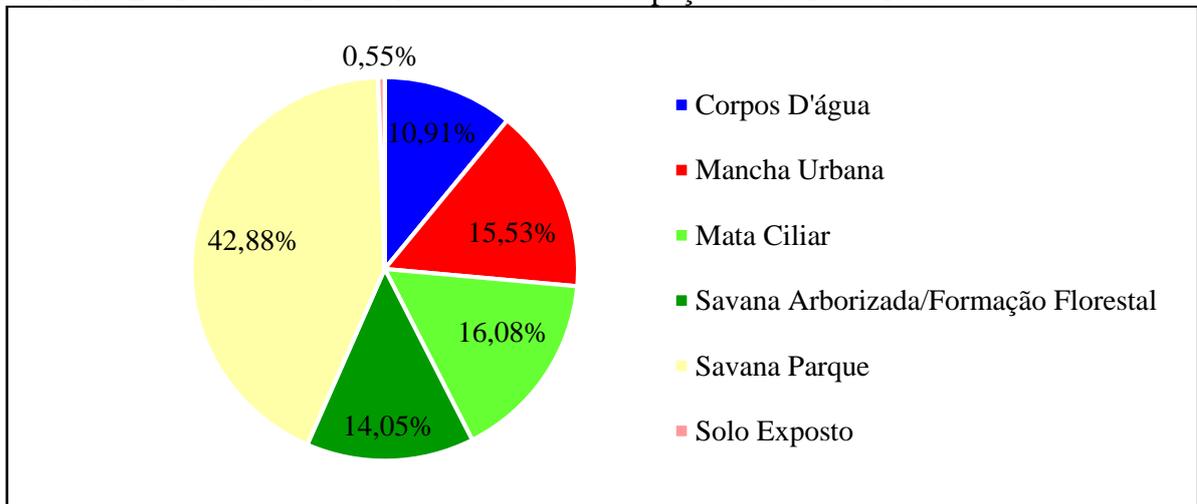
Gráfico 2 – Percentual das Classes de Uso e Ocupação do Solo de 1999

Vale salientar, de modo positivo, houve uma ampliação da classe mata ciliar (de 14,79% em 1989 para 16,08% em 1999) e da savana arborizada/formação florestal (de 9,61% em 1989 para 14,05% em 1999).

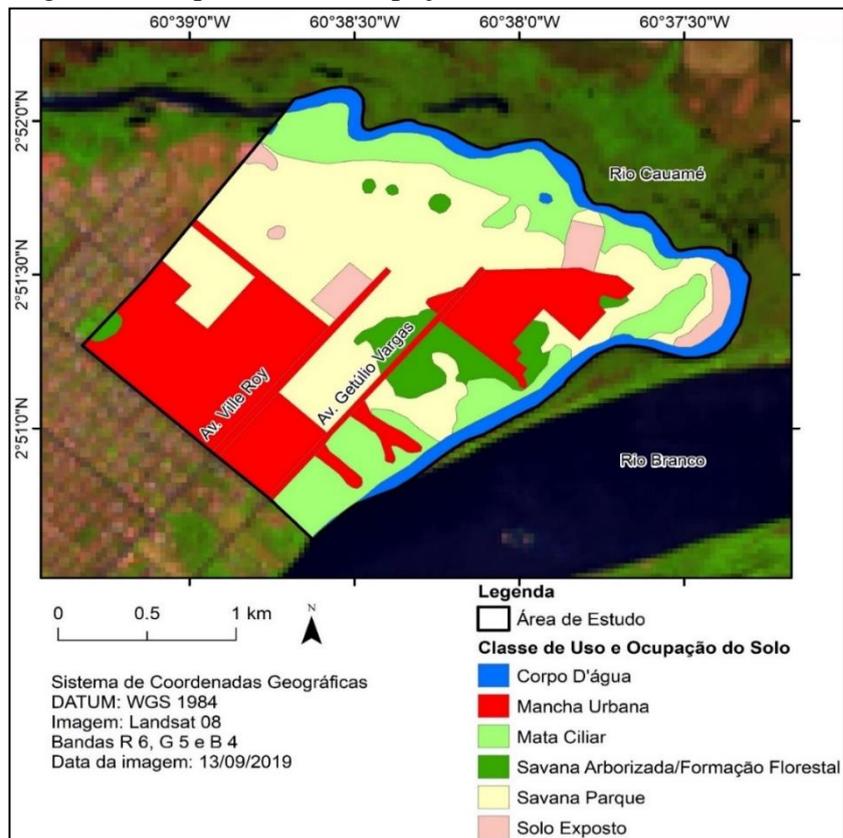
Figura 5 - Mapa de uso e ocupação do ano em 2019

Houve uma leve redução dos corpos d'água de 10,91% em 1999 para 8,32% em 2019, em razão do regime de baixa precipitação e o desaparecimento de pequenos lagos no período de estiagem. A figura 5 apresenta o mapa de uso e ocupação do solo para o ano de 2019. A interpretação das imagens para esse ano apresentou alterações mais significativas em relação a 1999, de acordo com o gráfico 3.

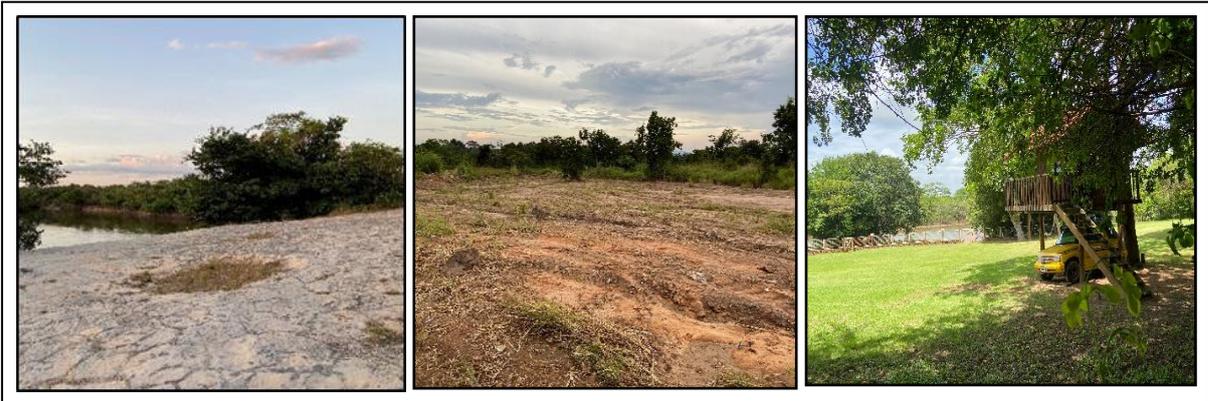
Figura 6 – Áreas com Supressão Vegetal

A supressão da vegetação ciliar (figura 6) foi considerada uma ação impactante de ordem direta e valor negativo, que, conseqüentemente, gera diversos impactos de outras ordens e causa grandes danos ao ambiente degradado, pois o efeito se propaga por uma área além das imediações do local.

Quanto à atribuição de valores a essas características, de modo a obter uma classificação quantitativa referente à magnitude e frequência dos impactos, obteve-se valor (7) e (3), respectivamente, indicando alta alteração quanto a sua paisagem.

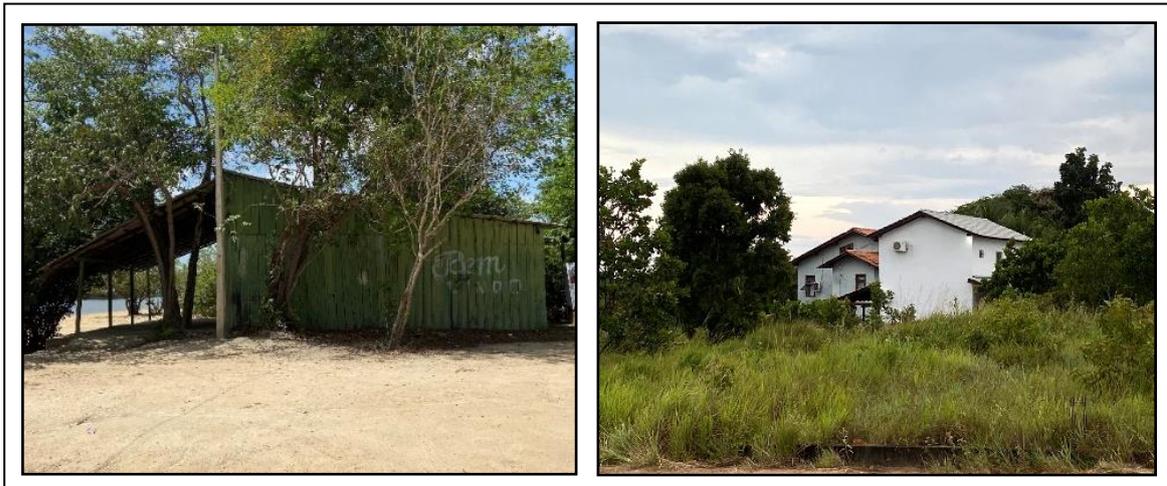
Figura 7 – Áreas com Ocupação Irregular

Os registros fotográficos comprovam o desrespeito não só às delimitações impostas pela Lei 12.651/12 (Código Florestal), mas também à legislação municipal (Plano Diretor) sobre o ordenamento territorial, que preveem a defesa do meio ambiente.

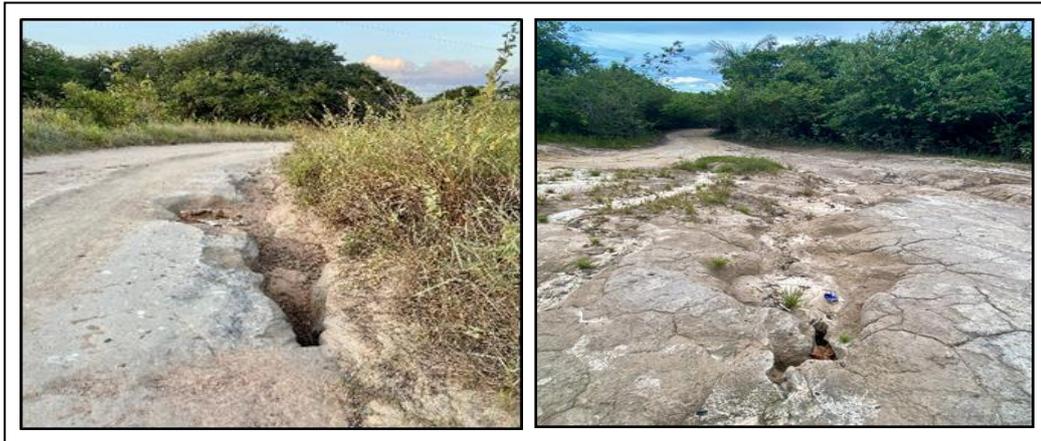
Figura 8 - Áreas com Processo Erosivo

Os processos erosivos encontrados foram do tipo ravinamento, observados em locais próximos às margens do rio (praia do Caçari) e nas vias de acesso à praia com incisões em sulcos (Figura 8).

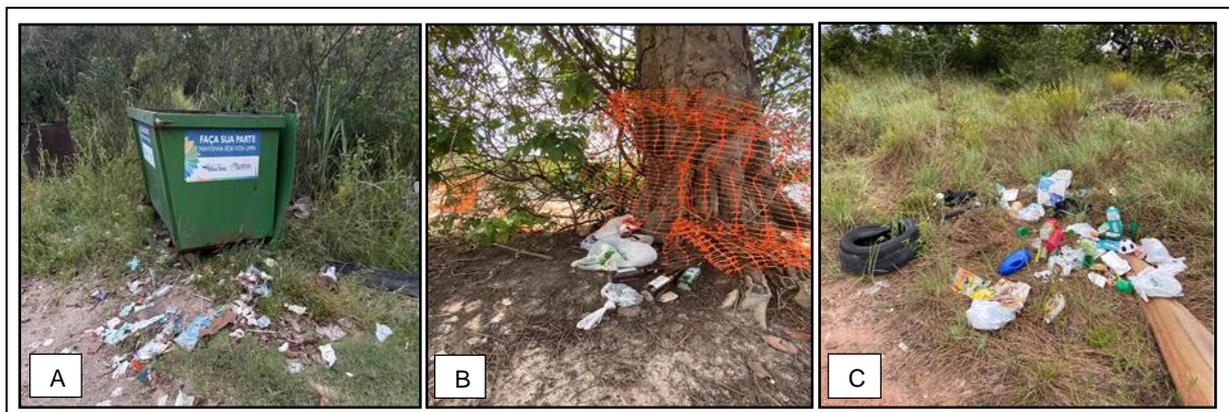
Figura 9 – Descarte de Resíduos Sólidos às margens da Praia do Caçari (A, B) e proximidades (C)

No principal espaço de lazer, praia do Caçari, verificou-se apenas uma lixeira, portanto, os resíduos sólidos dos próprios frequentadores do local ficam expostos no solo e muitas vezes acabam por ser carregados para o rio (figura 9). Além da praia Caçari observou presença de lixo, menos frequente, nas proximidades.

Apesar da quantidade de resíduos (lixo) encontrada não ser representada por um grande volume de massa, seu potencial de impacto ao meio ambiente merece atenção. É importante destacar a inexistência de placas educativas.

As praias devem ter infraestrutura adequada para atender os turistas e visitantes, para que não gere mais impactos negativos. Sabe-se que a infraestrutura em boas condições de uso, com banheiros, quiosque com churrasqueiras, lixeiras adequadas e em quantidade suficiente, placas de proibição de condutas danosas ao meio ambiente, presença da fiscalização e campanhas de sensibilização ambiental para visitantes e comerciantes são de suma importância para sustentabilidade ambiental e econômica.

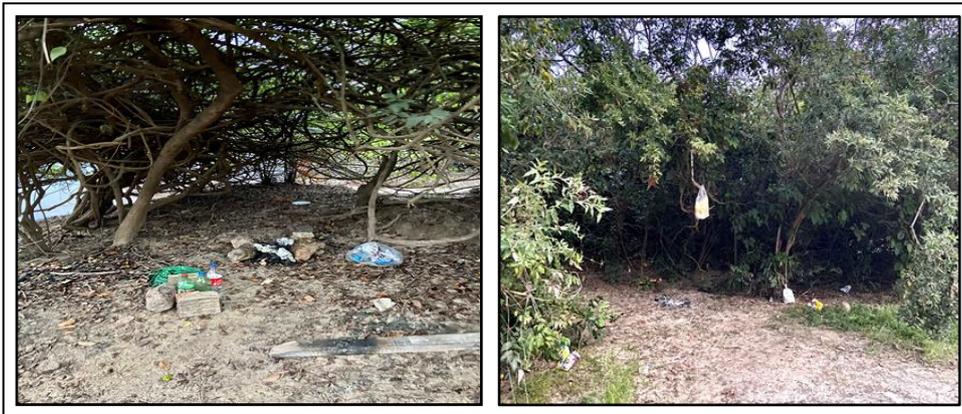
Figura 10 – Restos de Fogueiras para Preparo de Alimentos

Observou-se que as fogueiras das atividades de lazer e preparação de alimentos (assar carnes e peixes) são feitas aleatoriamente próximo a raízes de árvores e dos galhos mais baixos, destruindo espécies da flora e descaracterizando o ambiente. Além do impacto visual, as fogueiras podem representar riscos de incêndio da mata ciliar. Por mais inofensivo que possa parecer, o fogo ao fugir do controle pode ganhar força e se alastrar rapidamente, atingindo áreas de preservação permanente (APPs) (Figura 10).

Foram identificados restos de fogueiras com presença de carvão nas praias do Caçari e do Gnomos. Nestas praias se observou que a prática de fazer fogo próximo a mata ciliar é comum. É importante destacar ainda a falta de placas proibitivas de fogueiras.

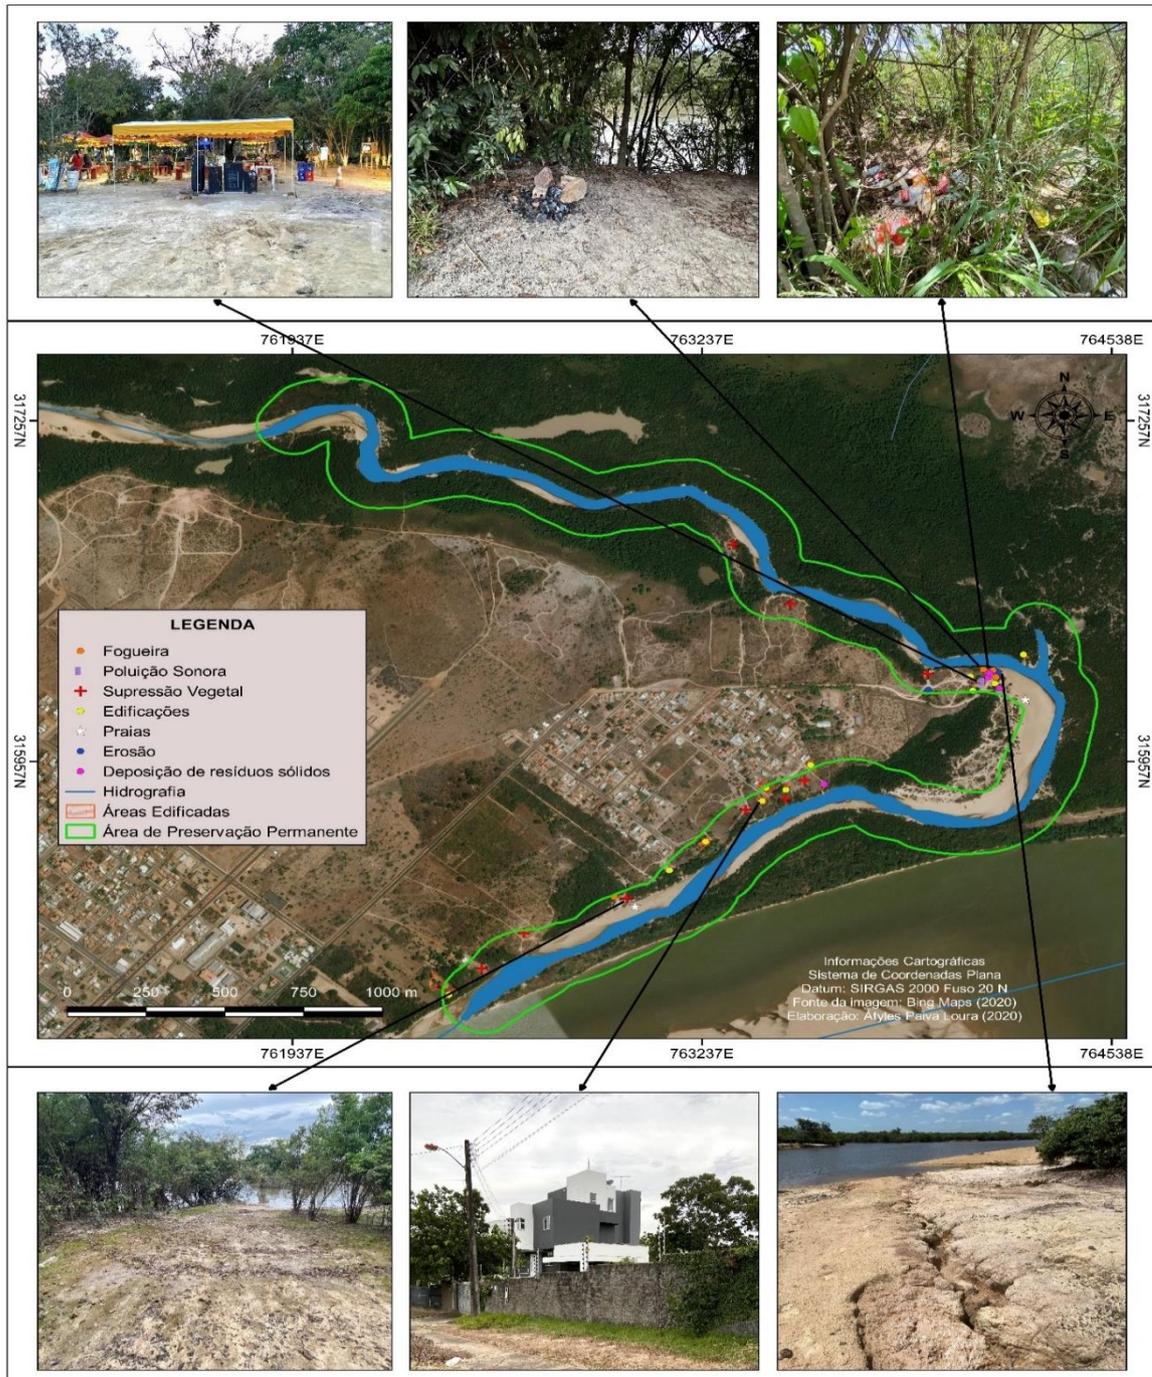
Figura 11 – Mapa de Espacialização dos Impactos Ambientais

Os impactos observados podem resultar em diversos problemas futuros podendo tornar-se irreversíveis a longo prazo. Assim, o levantamento realizado, mostra-se importante para buscar promover a sensibilização ambiental dos visitantes e implantação de projetos de intervenção e recuperação da área degradada por partes dos gestores públicos (Figura 11).
