CARACTERIZAÇÃO DA QUALIDADE DE ÁGUAS SUBTERRÂNEAS NO PROJETO
DE ASSENTAMENTO NOVA AMAZÔNIA OUTORGADAS PELO PODER PÚBLICO
ESTADUAL

BOA VISTA, RR
2021

Dissertação apresentada ao Programa de Pós-graduação em Recursos Hídricos da Universidade Federal de Roraima, como requisito parcial para a obtenção do grau de Mestre em Mestrado Profissional em Rede Nacional em Gestão e Regulação de Recursos Hídricos-PROFÁGUA, na área de concentração: Instrumento da Política de Recursos Hídricos.

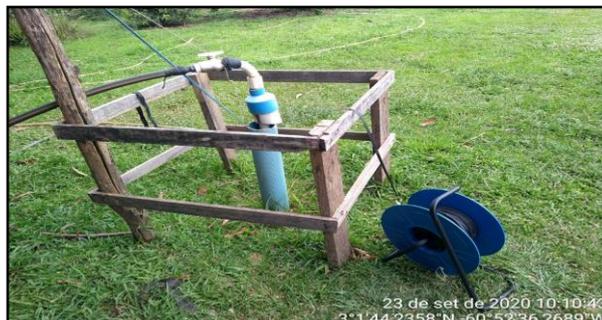
Figura 3 – Medidor de Nível Elétrico e Poço Construído fora das Normas Técnicas (NBR-12.244).

Foram selecionados 4 (quatro) poços e no local de cada poço estudado foi obtido as coordenadas geográficas com auxílio de GPS. Para a medição dos níveis dinâmico e estático dos poços foi usado o Medidor de Nível (Figura 3) e baldes plásticos (Figura 4) de 20 (vinte) litros para medição de vazão e parâmetros tais como a temperatura, turbidez e condutividade elétrica, através da sonda multiparamétrica (Figura 5), bem como frasco de 250ml para a coleta de água nos poços e recipiente com gelo para acondicionar as amostras até o laboratório (Figura 6).

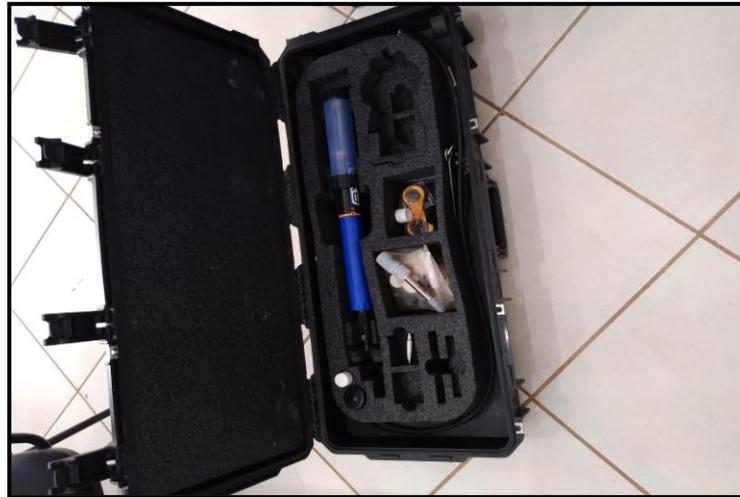
Figura 5 – Sonda Multiparamétrica

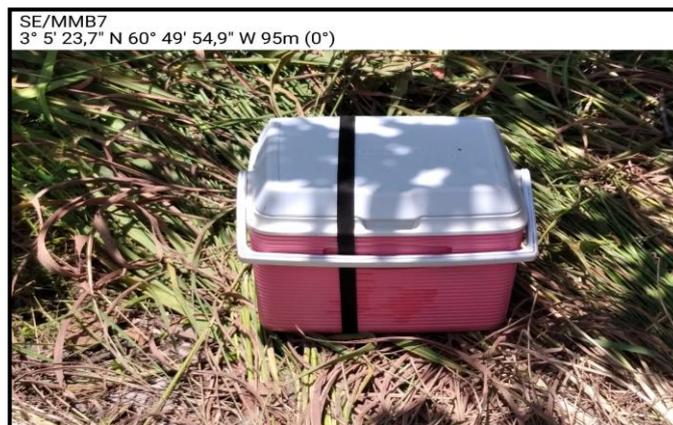
Figura 6 – Recipiente para acondicionamento das amostras

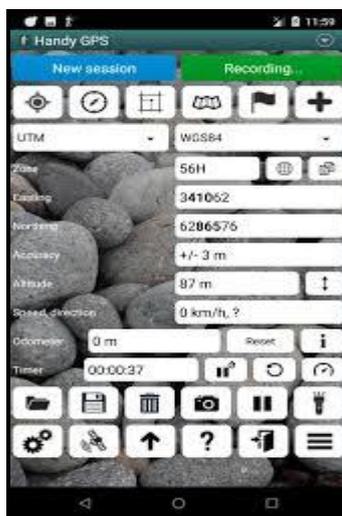
Figura 7 – Aplicativo *Handygps*

No local, também, foram observados e descritos os riscos de contaminação do aquífero e dos usos preponderantes de recursos hídricos pelos assentados, bem como o registro fotográfico do entorno do poço com uso de câmera do aplicativo “Handygps.” (Figura 7) e as condições ambientais da propriedade.

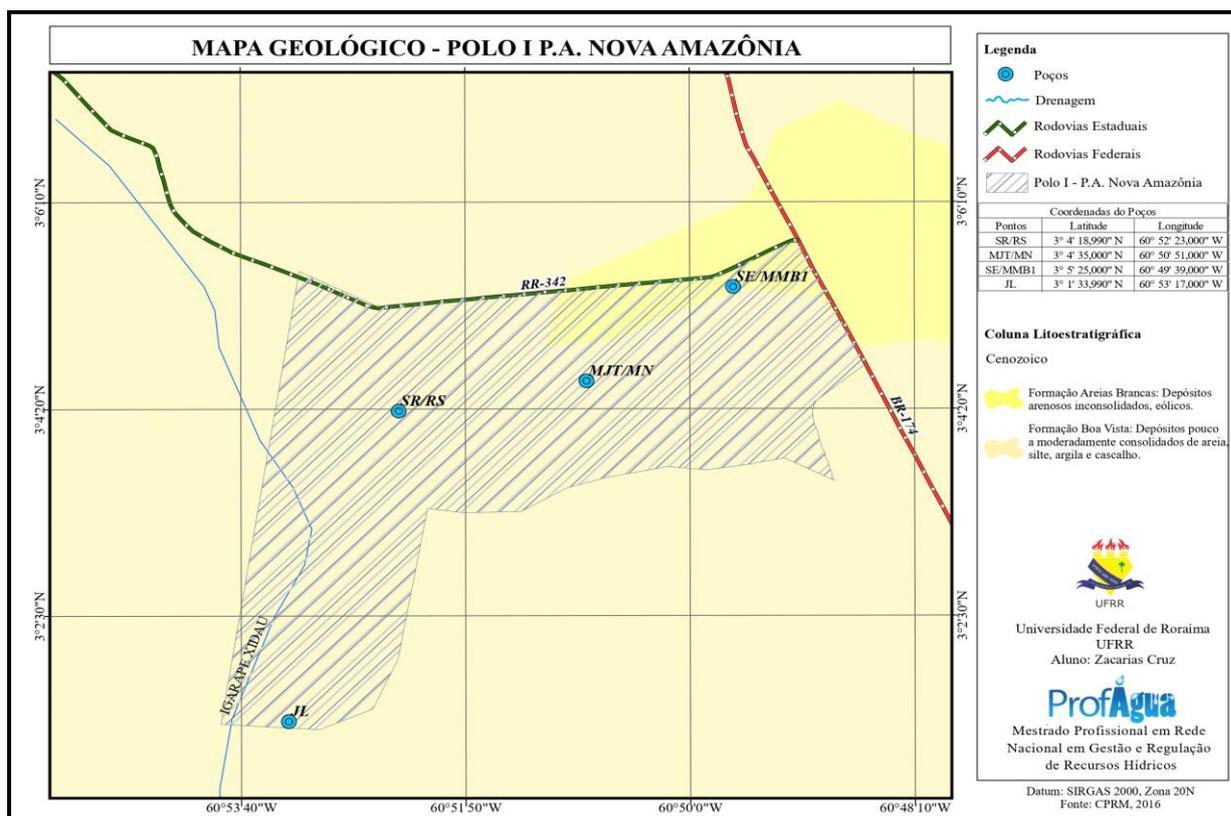
Figura 8 – Mapa Geológico do Polo I, PA Nova Amazônia

Vale salientar que, em toda Amazônia e parte do globo, localizado nas zonas equatorial e tropical ocorreram intensos processos de lateritização no período Plio-Pleistoceno, como citado acima, principalmente, o que resultou em perfis lateríticos diversos e a formação de latossolos espessos em toda região. Portanto, vale apenas questionar se, a Formação Areias Brancas é de fato uma deposição mais jovem do que a Formação Boa Vista ou se é apenas a formação de areias residuais, formados a partir da lixiviação de minerais mais solúveis dos latossolos ficando apenas quartzo. A Formação Areia Brancas ocorre no nordeste da área de estudo (Figura 8) em uma pequena porção.

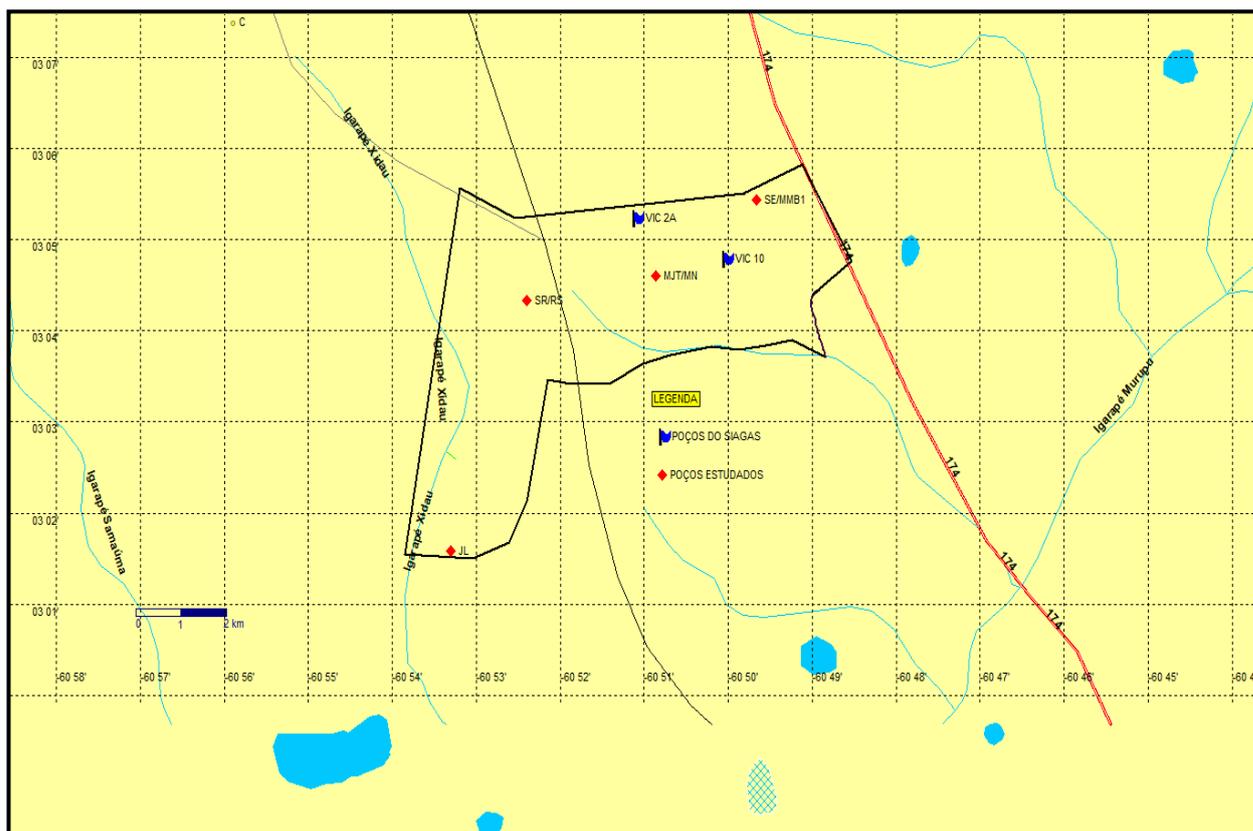
Figura 9 – Mapa com os poços estudados e do SIAGAS

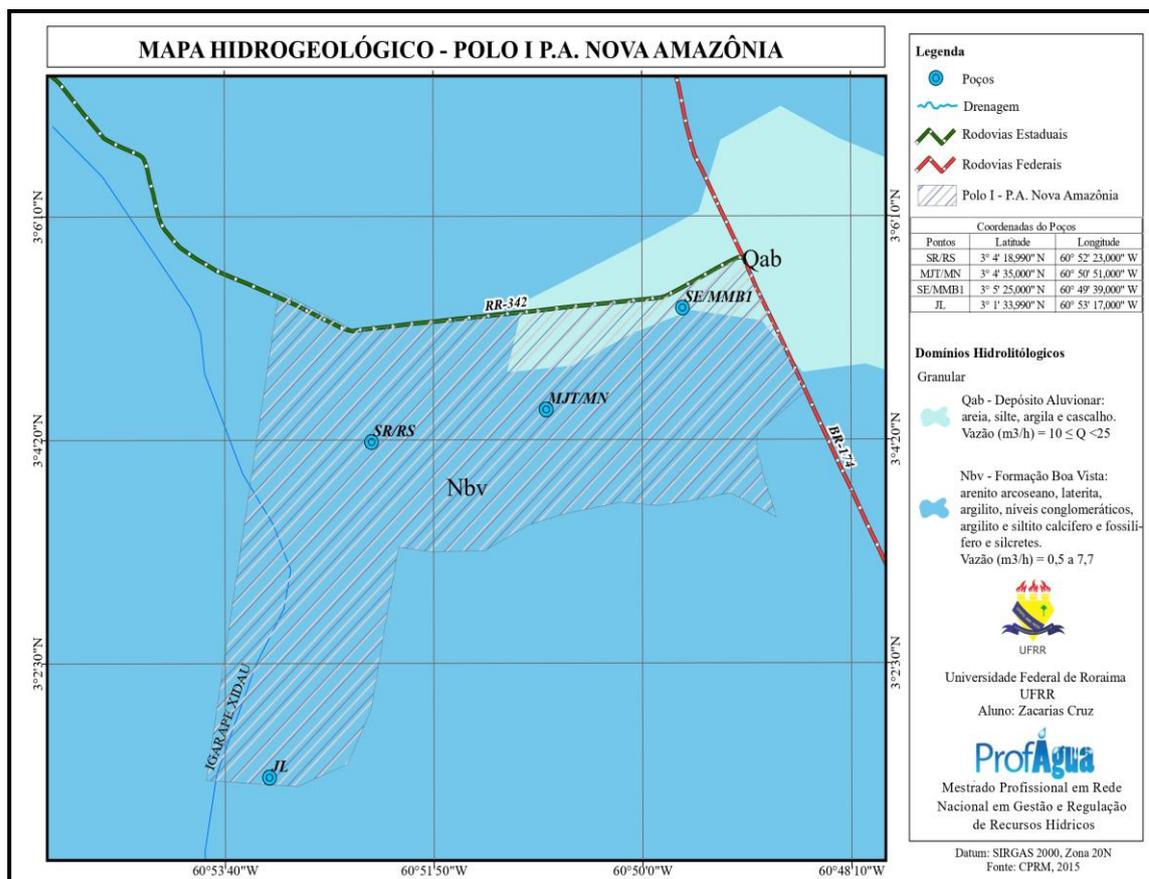
Figura 12 – Mapa hidrogeológicos do Polo I, PA Nova Amazônia

De acordo com observações em campo e dados colhidos nos poços, o lençol freático da região é raso, chega a 03 (três) metros de profundidade, cuja vazão varia entre 0,56m³/h (Formação Areias Brancas) a 7,76m³/h (Formação Boa Vista), conforme dados hidrológicos dos poços estudados (Figuras 13).

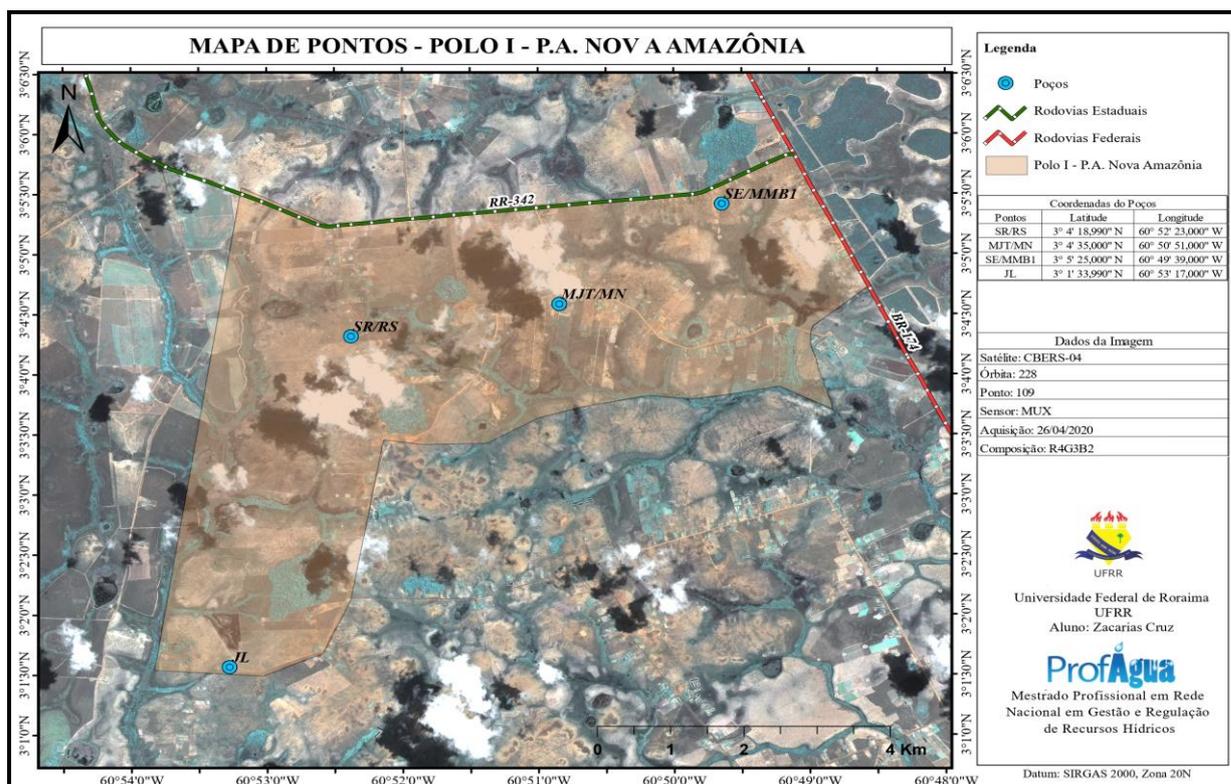
Figura 14 – Mapa dos Poços Estudados no Polo I, PA Nova Amazônia

Os poços estudados possuem profundidade variando de 18 a 38 metros e foram estabelecidos nas formações Boa Vista e Areias Brancas, ou seja, no Aquífero Boa Vista, de característica intergranular. Nenhum deles atingiu o embasamento cristalino e foram construídos sem o menor critério técnico, bem como não seguiram as normas vigentes para suas outorgas, a saber, a área de proteção do poço que deve ter 10 (dez) metros de raio, laje e em local adequado, bem como a área de proteção sanitária conforme preconiza o Decreto Estadual nº 8.123-E de 12 de julho de 2007 em seus artigos números 27, 28, 29, 30 e 31 (RORAIMA, 2007).

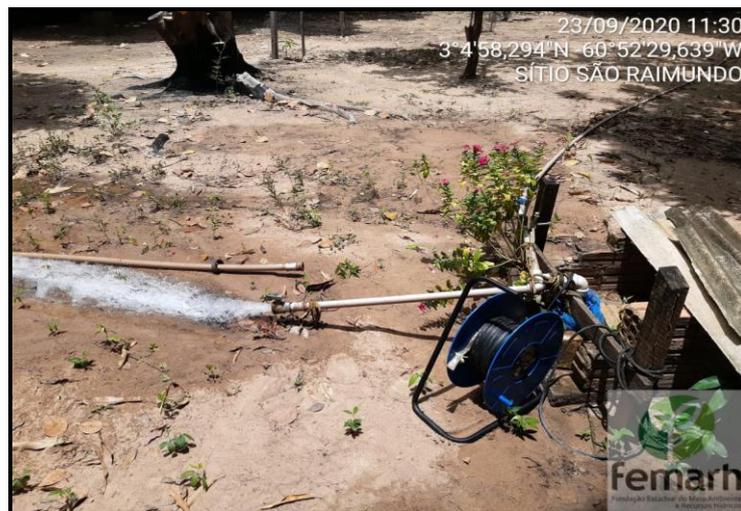
Figura 15 – Sangria do poço

Então, primeiramente foi realizada a medição do nível estático com o Medidor de Nível (Figura 16), antes de qualquer bombeamento, posteriormente, foi realizada a sangria do poço por uma hora, nesse momento, o Medidor foi introduzido no poço para medição do nível dinâmico, bem como a vazão do poço, a qual foi através de recipiente plástico de 20L (balde plástico).

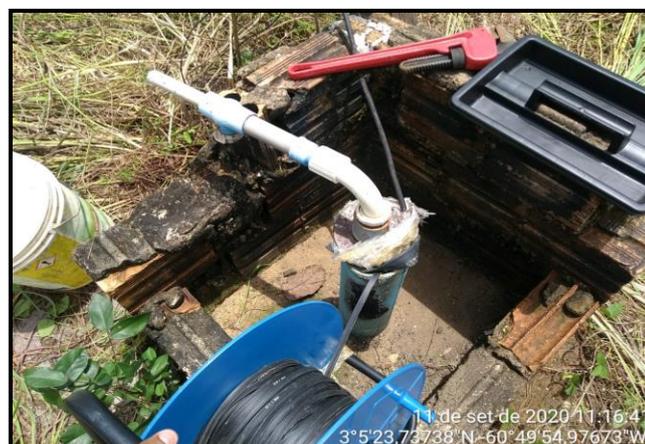
Figura 16 – Medidor de nível introduzido no poço

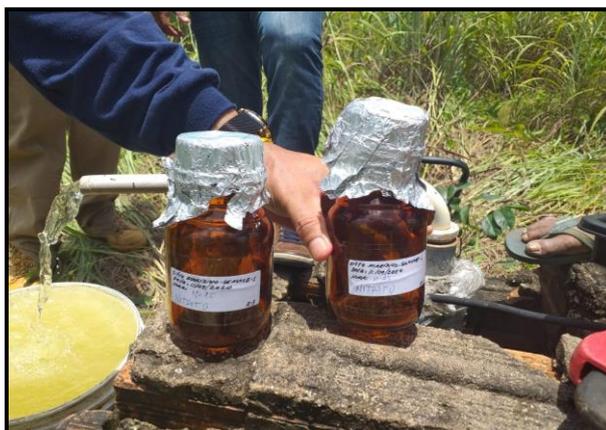
Figura 17 – Frasco de vidro de 250 ml

Os parâmetros como Coliformes, Nitrato, Nitrito e Sólidos Totais Dissolvidos foram analisados em laboratório. Após realizar a sangria do poço por 01 (uma) hora, as amostras foram coletadas em frascos de vidro de 250ml (Figura 17) e, posteriormente, acondicionada em recipiente com gelo e levadas para análises em laboratório.

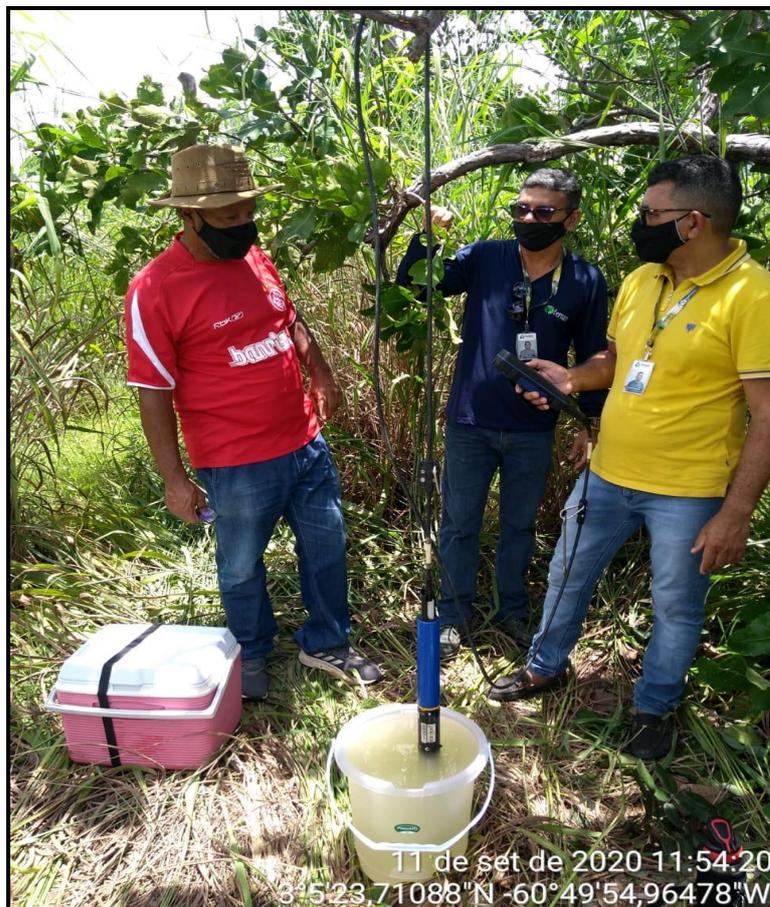
Figura 18 – Medição de parâmetros pela sonda multiparamétrica em balde de 20L

Os parâmetros mínimos descritos na Resolução CONAMA n° 396/2008 foram coletados conforme tabela abaixo. Vale salientar que, os parâmetros físicos como Condutividade Elétrica, Turbidez, Temperatura e pH, foram determinados em campo, pela Sonda Multiparamétrica (Figura 18), no momento da coleta das amostras que, foi coletada em balde plástico de 20L. Não é aconselhado introduzir a sonda no poço, pois, o suporte dela pode quebrar e ela cair, portanto, é prudente que se colete água do poço por meio de balde plástico de 20L. É bom lembrar que, para cada poço um balde deve ser utilizado, assim, se evita alterações nos resultados das análises. Caso o balde seja de inox, este deve ser lavado com detergente neutro e posteriormente utilizado em outro poço.

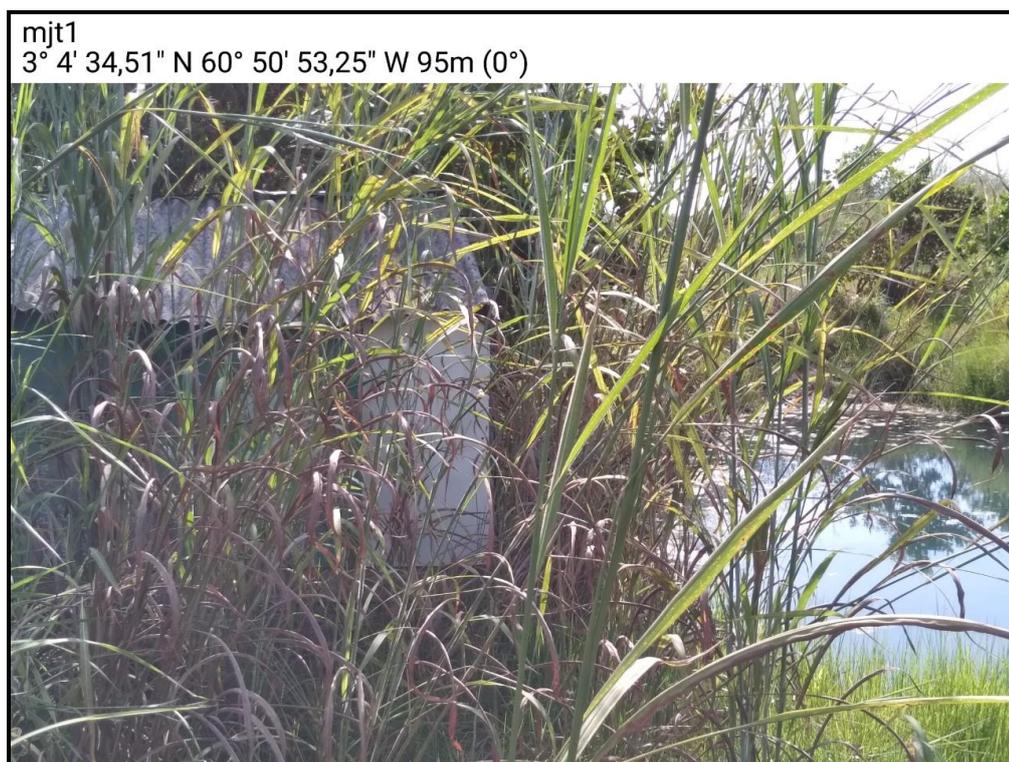
Figura 20 – Tanque de piscicultura abandonado próximo ao poço

A turbidez da água é devido à presença de materiais sólidos em suspensão, que reduzem a sua transparência. Pode ser provocada também pela presença de algas, plâncton, matéria orgânica e muitas outras substâncias como o zinco, ferro, manganês e areia, resultantes do processo natural de erosão ou de despejos domésticos e industriais (BRASIL, 2014).

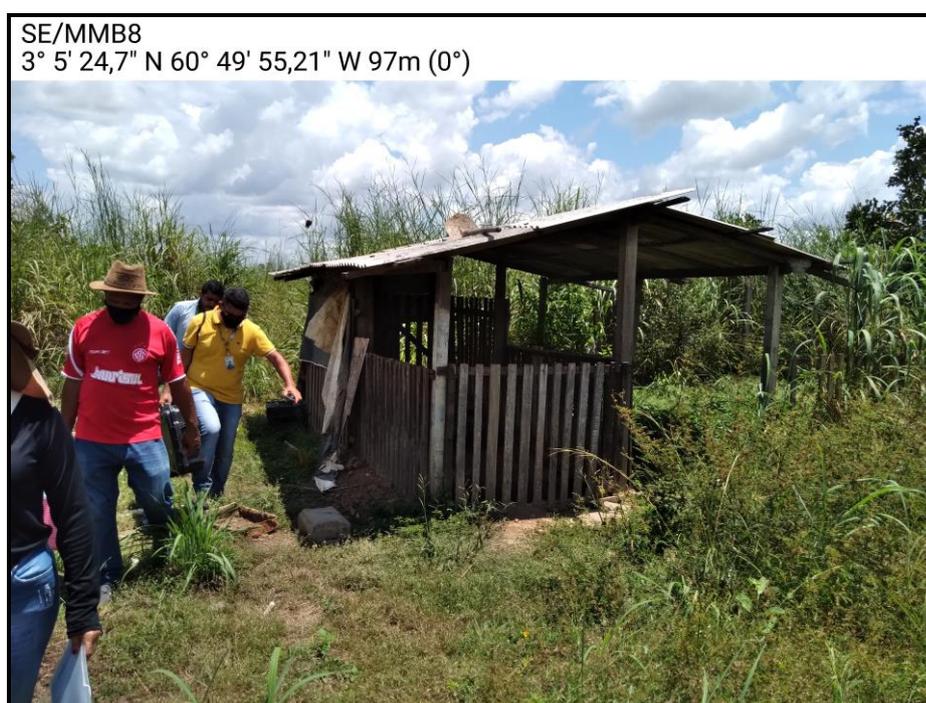
Figura 21 – Pocilga próximo ao poço amostrado

BRASIL (2013), afirma que além da ocorrência de origem natural, a turbidez da água pode, também, ser causada por lançamentos de esgotos domésticos ou industriais, o que corrobora com o que foi observado em campo e com os resultados do laboratório.

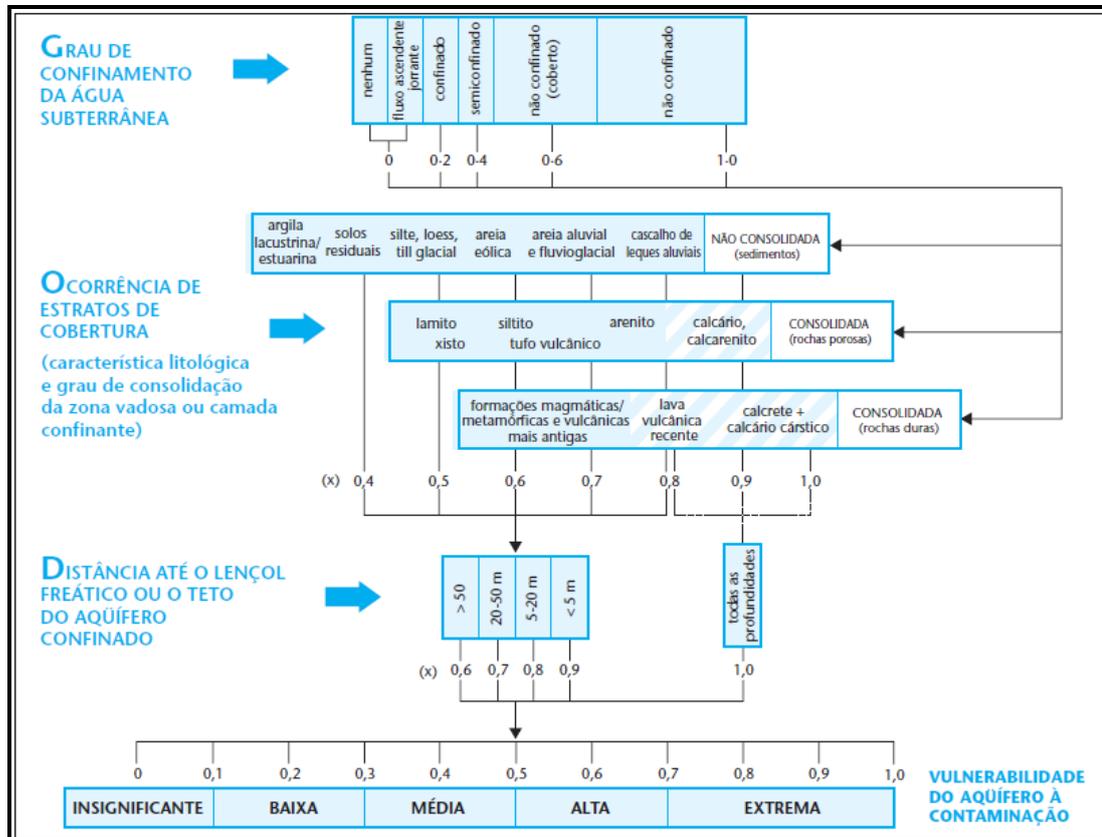
Figura - 22 Método GOD para avaliação de vulnerabilidade do aquífero a contaminação

De acordo com a característica do aquífero em estudo, cada um dos fatores hidrogeológicos recebe um valor. O resultado da multiplicação dos três valores representa o índice numérico para a vulnerabilidade natural do aquífero (Quadro 5), que pode ser definido em diferentes classes de vulnerabilidade (CHRISPIM, 2016).

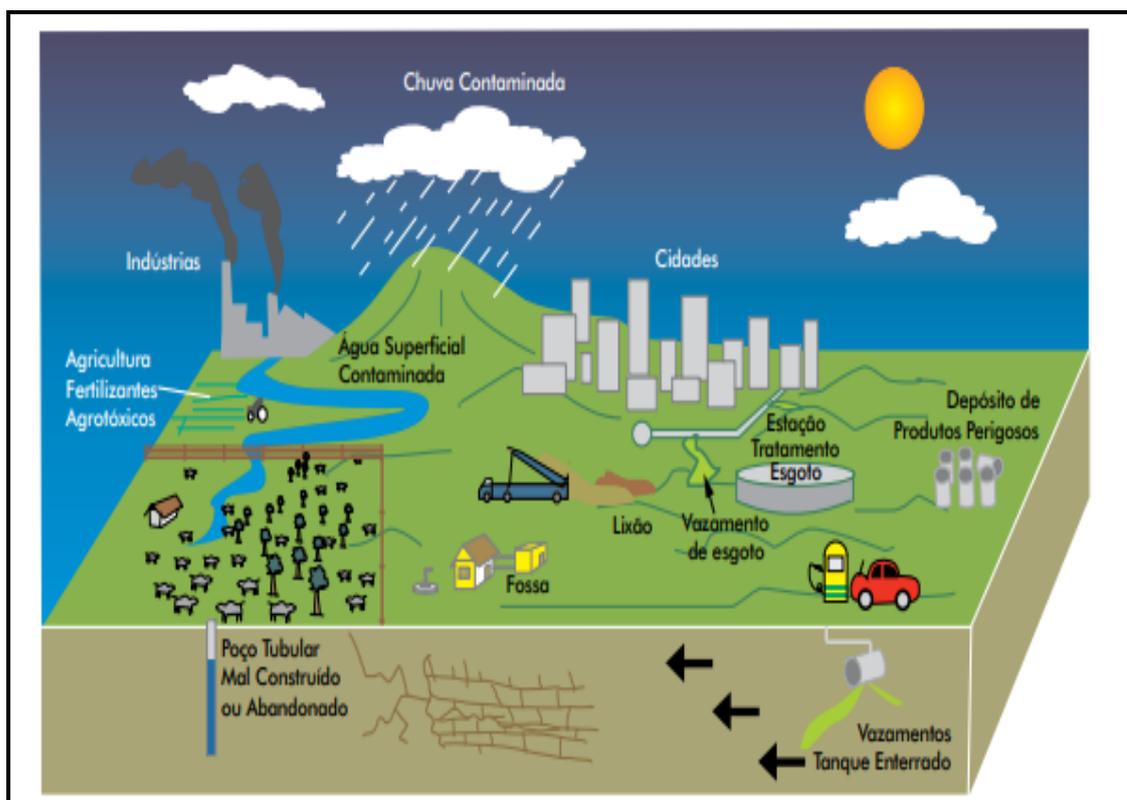
Figura 23 – Principais fontes de contaminação de águas subterrâneas

Vale mais uma vez ressaltar que, não há saneamento básico no PA Nova Amazônia, portanto, cada assentado tem seu próprio sistema de esgoto sanitário, qual seja, fossa séptica (Figura 23) e as instalações como pocilgas mal construídas em locais inapropriados e próximos aos poços tubulares ou poços amazonas (cacimba). Todo esse cenário e a falta de recursos financeiros dos moradores daquele local, bem como a vulnerabilidade dos aquífero se somam, grandemente, para que haja uma situação de contaminação do aquífero no Polo I, de forma rápida se, caso o Poder Público não intervir com soluções capazes de melhorar a qualidade das águas subterrâneas no local.
