**AVALIAÇÃO DOS IMPACTOS DA VISITAÇÃO PÚBLICA NOS  
BALNEÁRIOS DOS RIOS CAUAMÉ E BRANCO NA ÁREA URBANA  
DE BOA VISTA – RR**

Dissertação apresentada ao Programa de Pós-graduação em Recursos Hídricos da Universidade Federal de Roraima, como requisito para a obtenção do grau de Mestre em Gestão e Regulação de Recursos Hídricos, na área de concentração: Regulação e Governança de Recursos Hídricos.

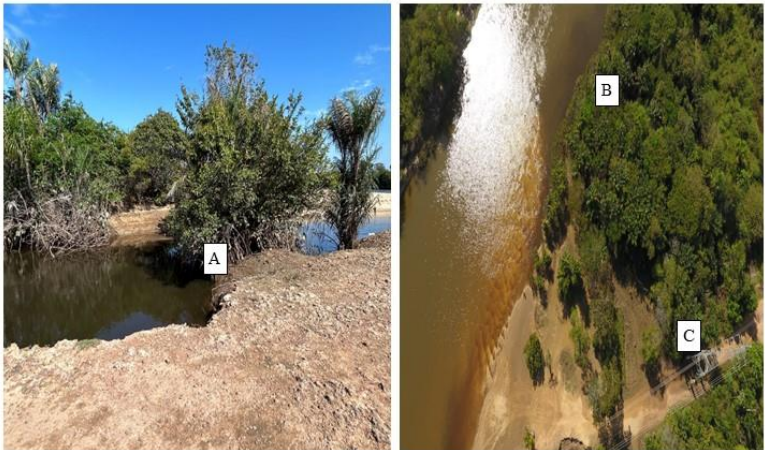
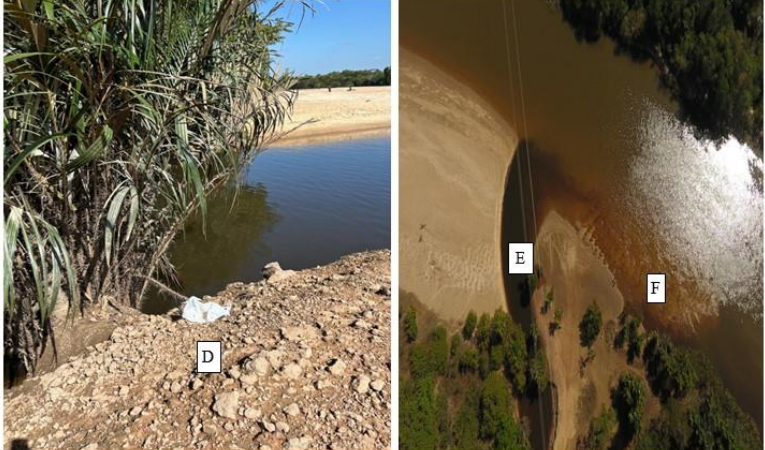
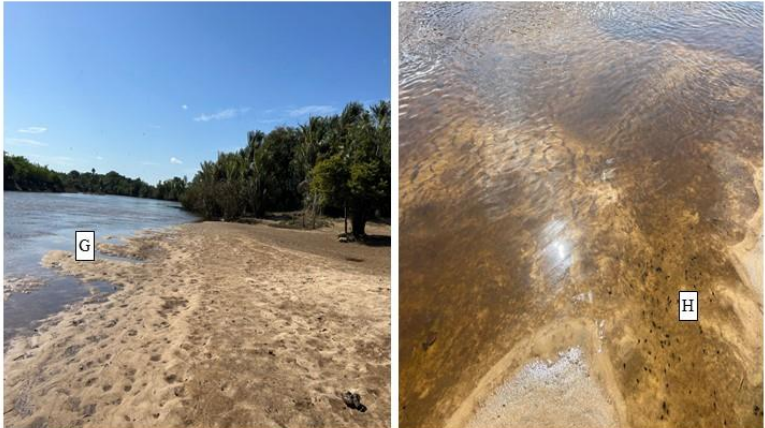
Quadro 3 – Dados da avaliação do ponto P1 (Praia banho do Caranã).

Critério	Nota	Imagens	
Estabilidade das margens (A)	5

Conservação da mata ciliar (B).	5		
Ocupação das margens do rio (C).	5		
Resíduos Sólidos (D).	5		
Esgoto doméstico e efluente industrial (E).	0

Alterações antrópicas no canal fluvial.	6		
Deposição de sedimentos (F).	5

Substratos e habitats disponíveis.	6		
Soterramento (G).	5		
Animais (H).	6		
<b>Total</b>	<b>42</b>

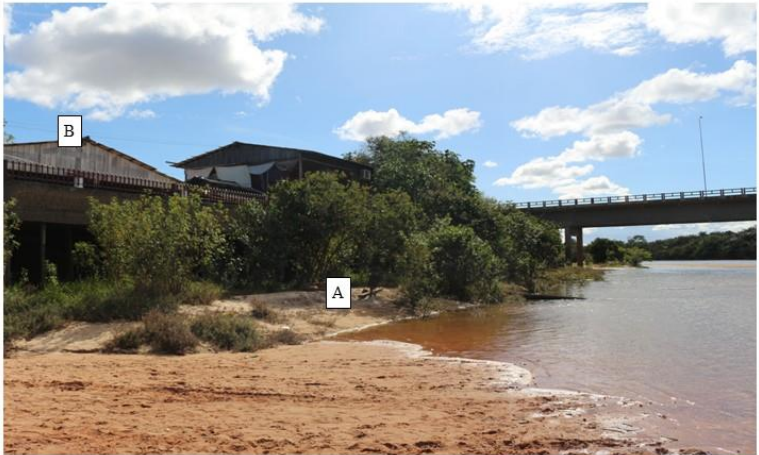
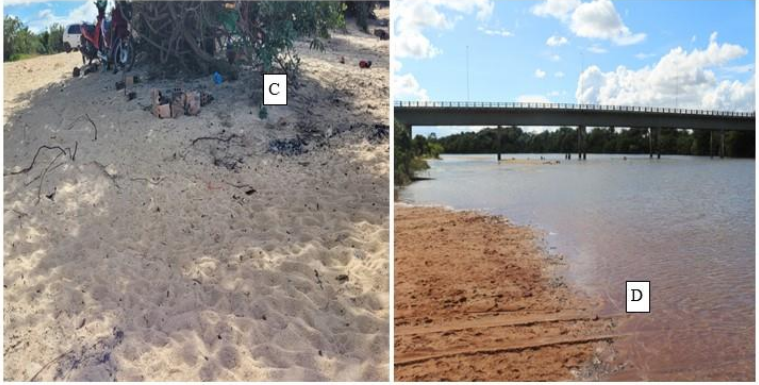
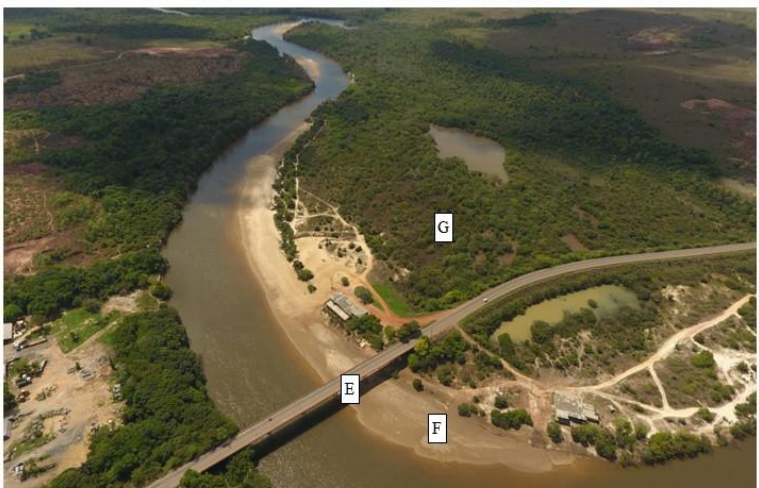
Quadro 4 – Dados da avaliação do ponto P2 (Balneário do Cauamé)

Critério	Nota	Imagens
Estabilidade das margens (A).	5

Conservação da mata ciliar (G).	5	
Ocupação das margens do rio (B).	5	
Resíduos Sólidos (C).	1	
Esgoto doméstico e efluente industrial (D).	5

Alterações antrópicas no canal fluvial (E).	5	
Deposição de sedimentos.	6

Substratos e habitats disponíveis.	5	
Soterramento (F.)	4	
Animais.	5	
<b>Total</b>	<b>46</b>	
<b>Condição Geral</b>	<b>Regular</b>

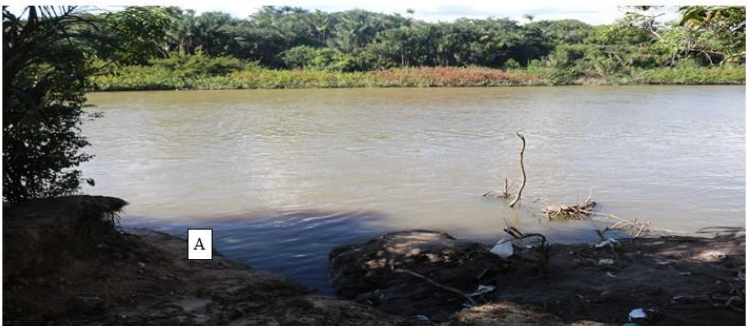
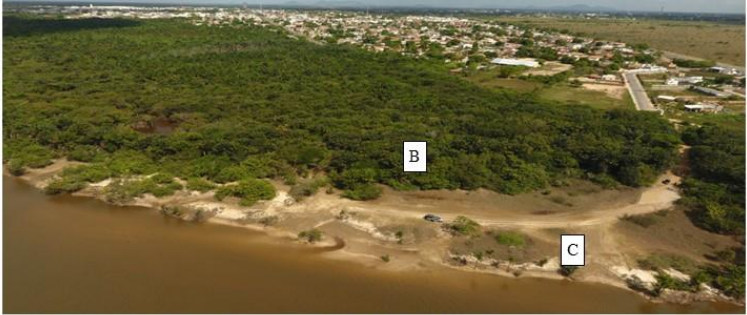
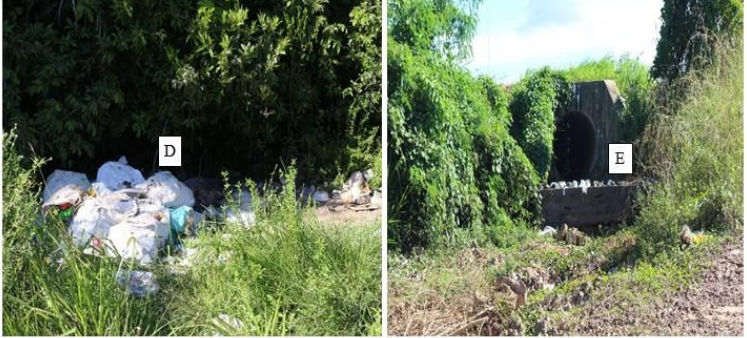
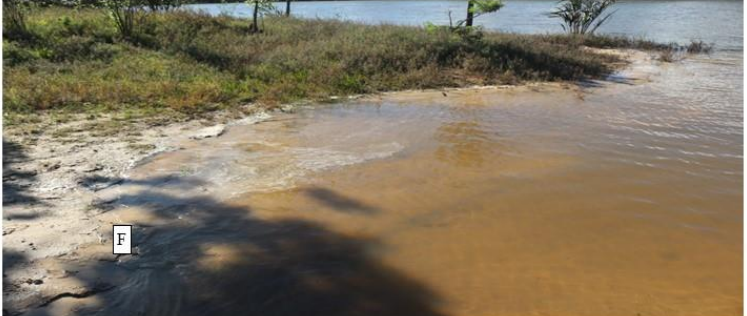
Quadro 5 – Dados da avaliação do ponto P3 (Praia do Curupira)

Critério	Nota	Imagens
Estabilidade das margens (A).	4

Conservação da mata ciliar (B).	5	
Ocupação das margens do rio (C).	5	
Resíduos Sólidos (D).	1

Esgoto doméstico e efluente industrial (E).	3	
Alterações antrópicas no canal fluvial.	9

Deposição de sedimentos.	7	
Substratos e habitats disponíveis.	7

Soterramento (F).	4	
Animais.	5	
<b>Total</b>	<b>50</b>

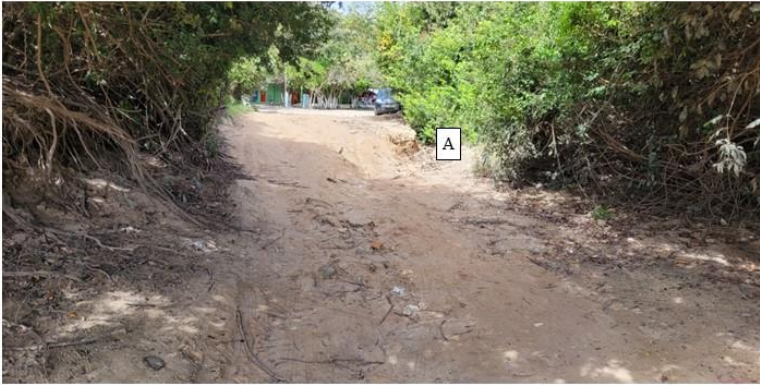
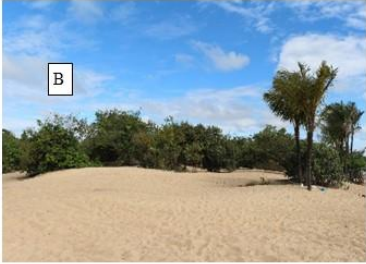
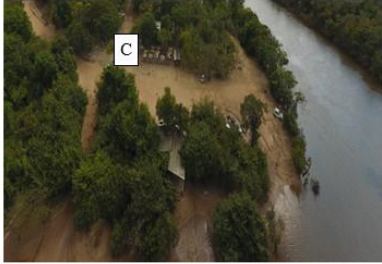
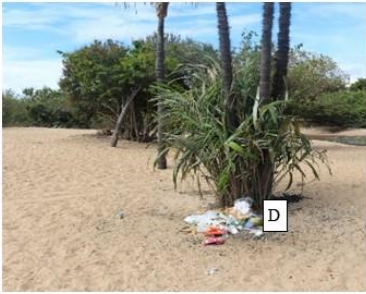
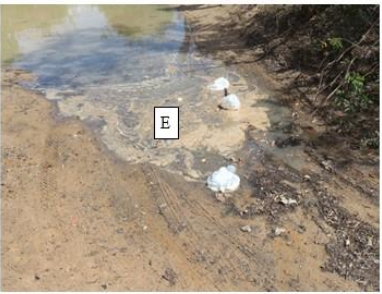
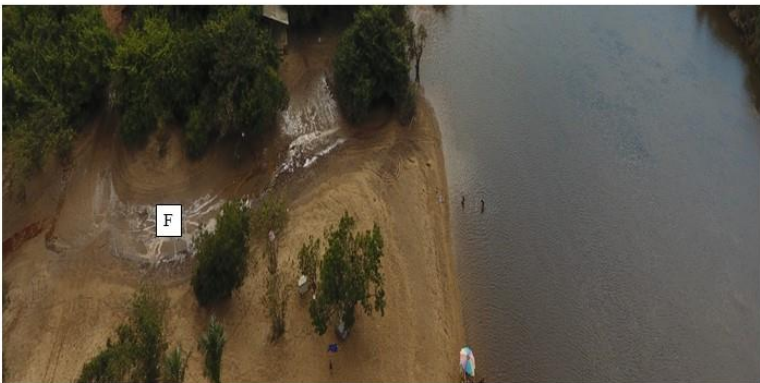
Quadro 7 – Dados da avaliação do ponto P5 (Praia do Caçari)

Critério	Nota	Imagens
Estabilidade das margens (A).	5

Conservação da mata ciliar (B).	5	
Ocupação das margens do rio (C).	5	
Resíduos Sólidos (D).	2

Esgoto doméstico e efluente industrial (E).	5	
Alterações antrópicas no canal fluvial.	6

Deposição de sedimentos.	8	
Substratos e habitats disponíveis.	5

Soterramento (F)	4	
Animais.	5	
<b>Total</b>	<b>50</b>	
<b>Condição Geral</b>	<b>Regular</b>

A margem estava estável e em boa parte da praia a mata ciliar é bem conservada, a vegetação é composta por diversas árvores sem sinais de degradação causadas por atividades antrópicas. É importante ressaltar que na coleta de dados o nível do rio Cauamé estava alto e esta praia não estava totalmente exposta e não havia visitantes no período de coleta. A vegetação ocupa mais da metade da margem e as espécies arbóreas e arbustivas são predominantes.

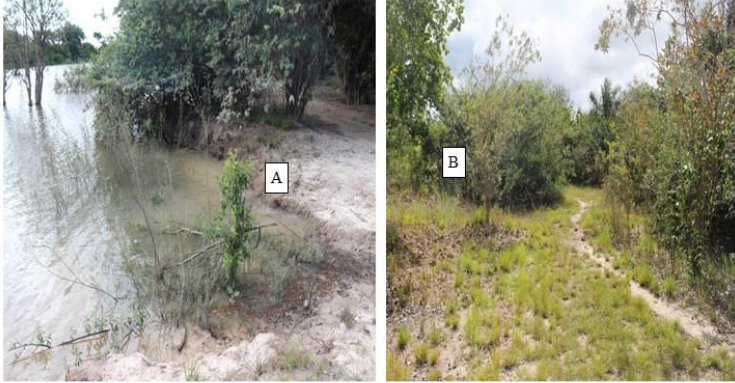
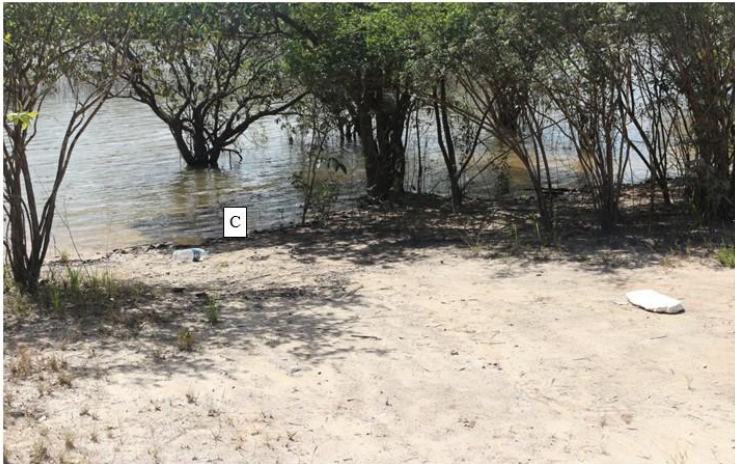
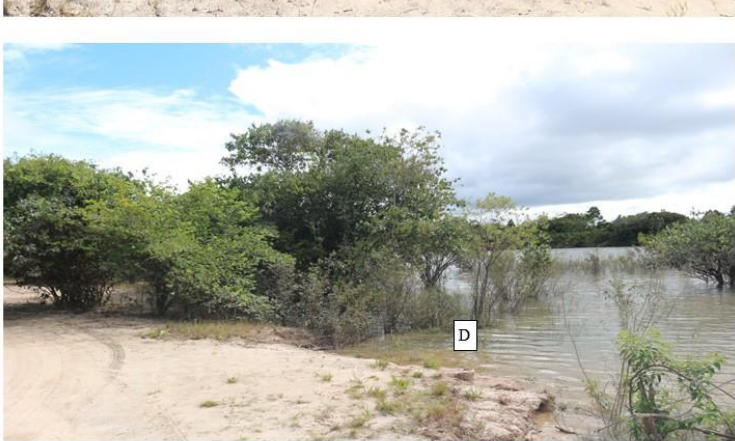
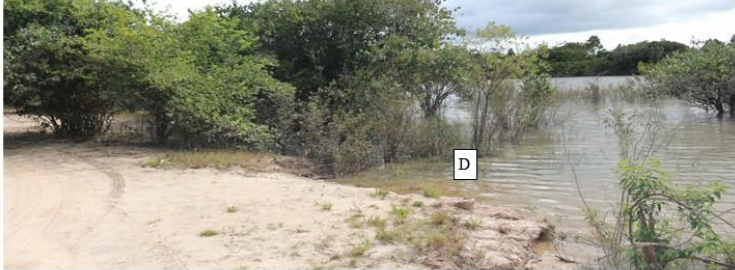
Quadro 8 – Dados da avaliação do ponto P6 (Praia do Gnomo).

Critério	Nota	Imagens
Estabilidade das margens (A).	8

Conservação da mata ciliar (B).	8	
Ocupação das margens do rio.	8	
Resíduos Sólidos. (C)	5

Esgoto doméstico e efluente industrial.	10	
Alterações antrópicas no canal fluvial.	10	
Deposição de sedimentos.	7	
Substratos e habitats disponíveis.	10

Soterramento (D).	4	
Animais.	5

<b>Total</b>	<b>75</b>	
<b>Condição Geral</b>	<b>Boa</b>

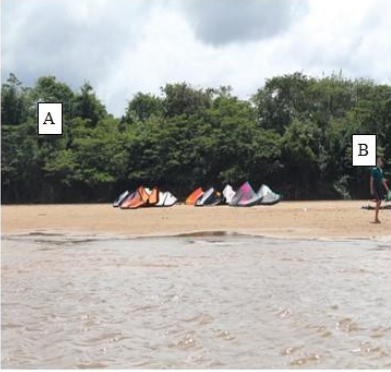
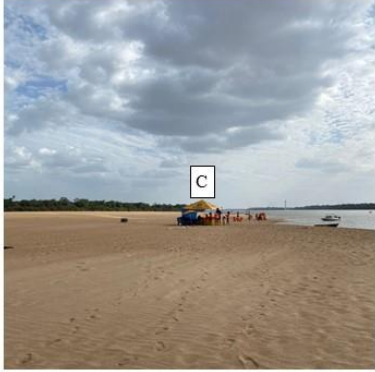
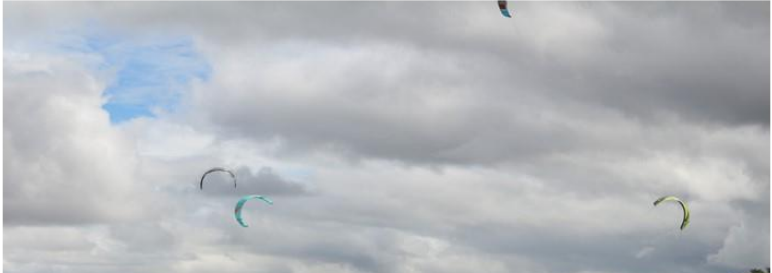
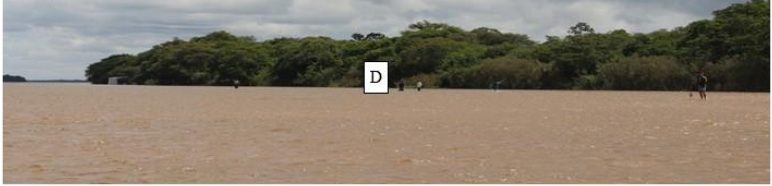
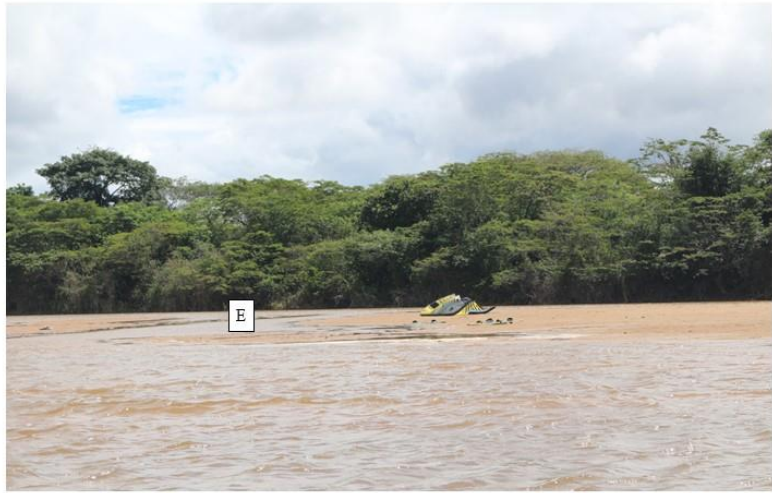
Quadro 9 – Dados da avaliação do ponto P7 (Praia do Iate).

O ponto P7 é a praia mais extensa que existe nas proximidades da cidade, conhecida como praia do Iate, tem suas margens e vegetação bem conservadas, sem evidências de erosão. A vegetação ocupa boa parte da margem, apresentando espécies arbustivas e arbóreas, sem sinais de degradação por atividades humanas. A mata ciliar compreende boa parte da margem do rio e é composta por diversos tipos de árvores.

Critério	Nota	Imagens
Estabilidade das margens (A).	10	
Conservação da mata ciliar (B).	10

Ocupação das margens do rio (C).	10

Resíduos Sólidos.	5	
Esgoto doméstico e efluente industrial.	8	
Alterações antrópicas no canal fluvial.	10

Deposição de sedimentos (D).	5

Substratos e habitats disponíveis.	10	
Soterramento (E)	4	
Animais.	5	
<b>Total</b>	<b>77</b>	
<b>Condição Geral</b>	<b>Boa</b>

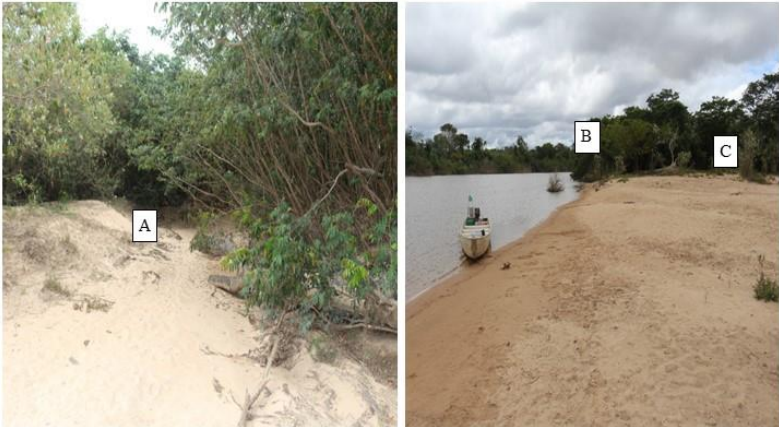
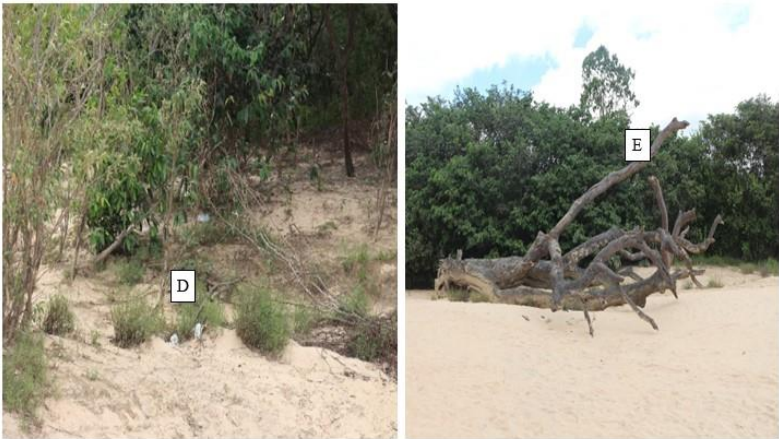
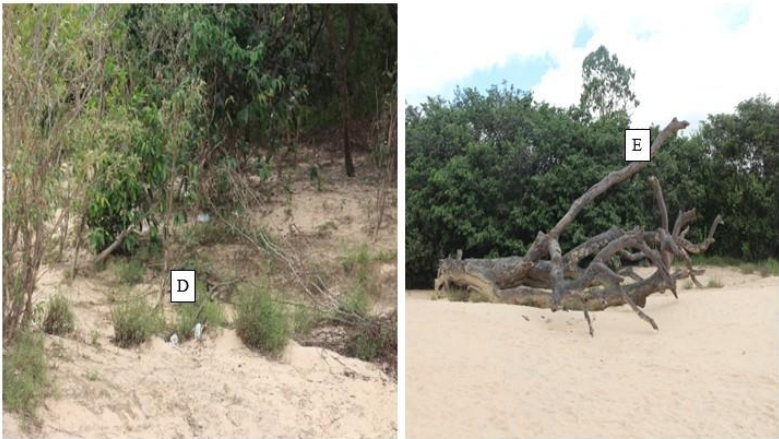
Quadro 10 – Dados da avaliação do ponto P8 (Praia do Amor)

A praia do Amor (ponto P8) é a praia que está mais conservada de acordo com os parâmetros do PARU. Apresenta uma margem modernamente estável com erosões em pequenas partes da margem. A praia apresenta uma vegetação ocupando quase toda a margem e é composta por espécies arbustivas e arbóreas, sem sinais de degradação causados por atividades humanas, apenas por ações da natureza, como chuvas mais intensas e ventos fortes.

<b>Critério</b>	<b>Nota</b>	<b>Imagens</b>
Estabilidade das margens (A).	8

Conservação da mata ciliar (B).	10	
Ocupação das margens do rio (C).	10

Resíduos Sólidos (D).	5	
Esgoto doméstico e efluente industrial.	10	 
Alterações antrópicas no canal fluvial.	10	
Deposição de sedimentos.	8

Substratos e habitats disponíveis (E).	10	
Soterramento (F).	5	 
Animais.	5	
<b>Total</b>	<b>81</b>	 
<b>Condição Geral</b>	<b>Ótima</b>

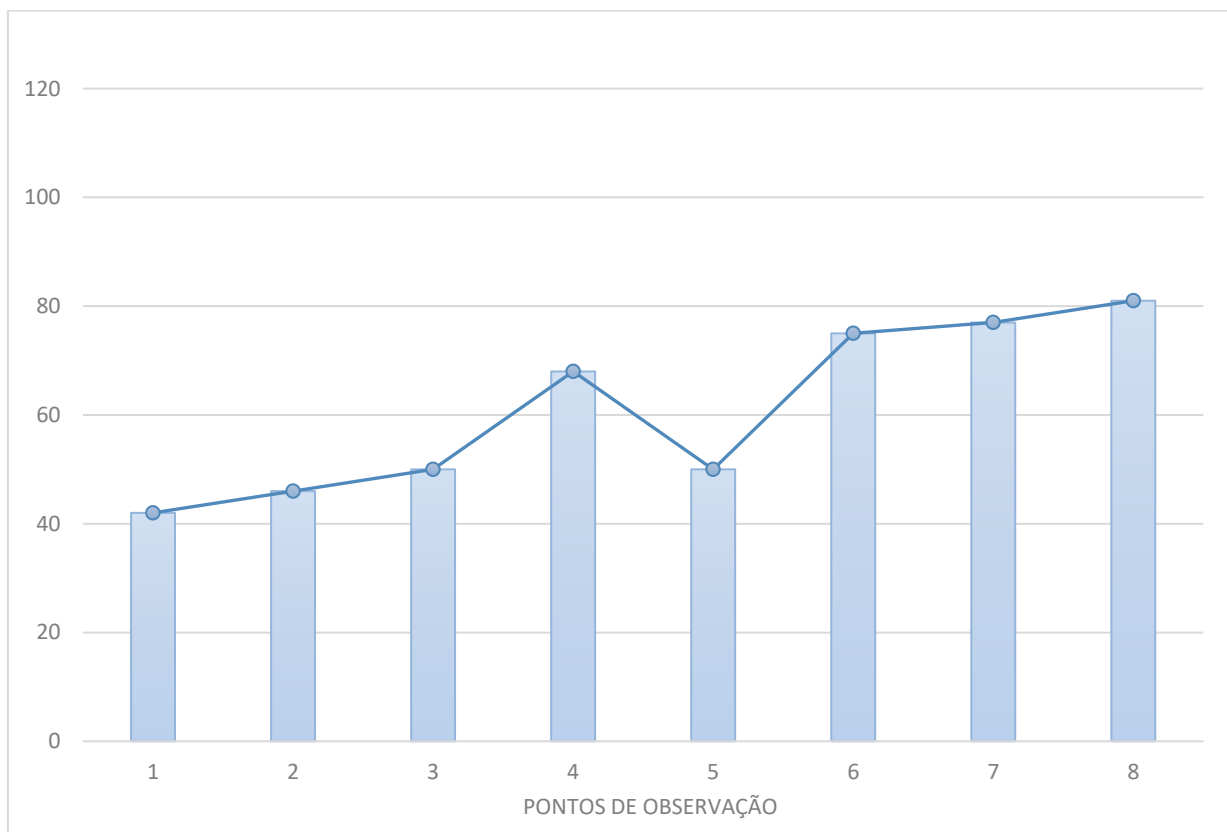
Figura 5 – Condição Geral dos rios Branco e Cauamé.

O resultado do PARU demonstra diferenças nos pontos visitados de acordo com as áreas identificadas como mostra a Figura 5. A condição geral oscila de um ponto para o outro, sendo que as praias que apresentam melhores condições são as praias localizadas na extensão do rio Branco (pontos P7 e P8). As piores condições são de praias do rio Cauamé, como mostra os pontos P1, P2, P3 e P5. Diante disso, foi possível corroborar a hipótese inicial de que já existe impacto das ações dos visitantes nestas praias urbanas do município de Boa Vista. Estes impactos podem estar vigentes pela falta de ações sustentáveis e de educação ambiental do poder público.

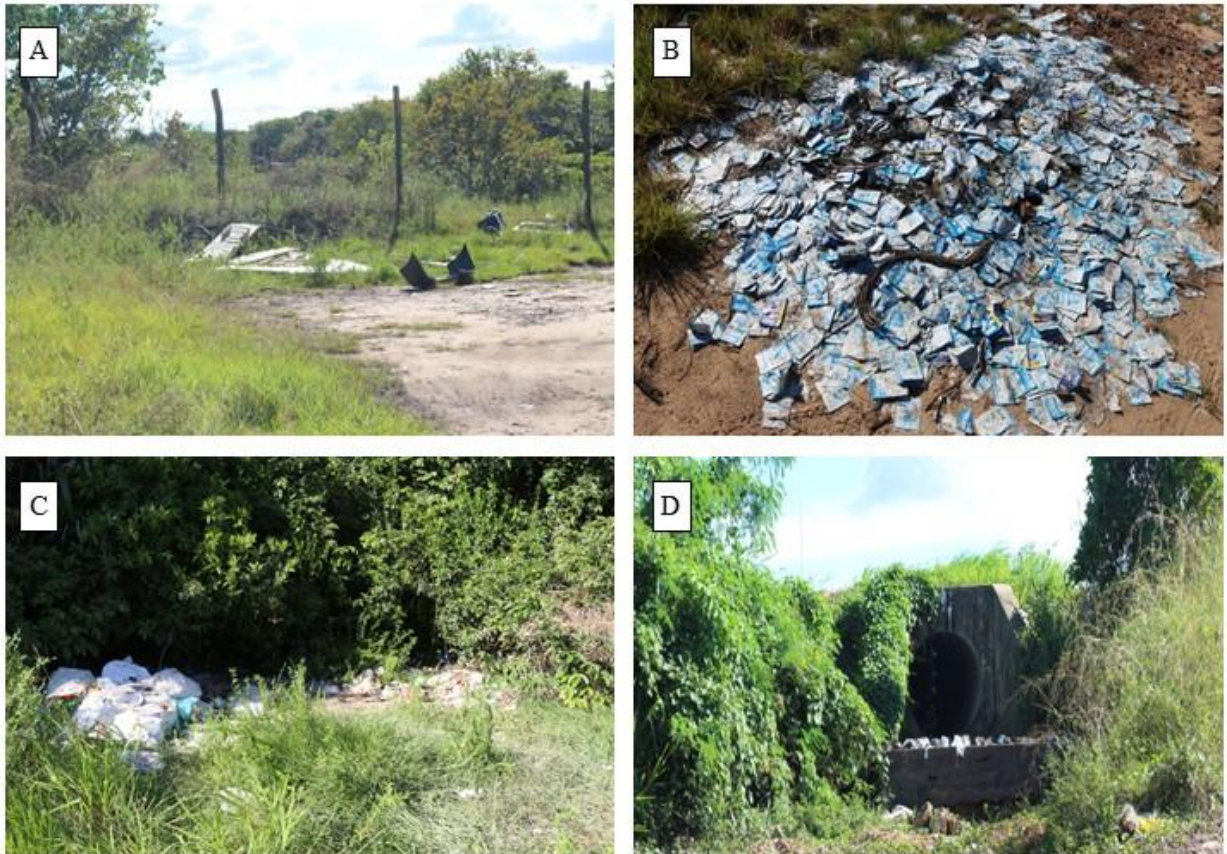
As áreas mais próximas a urbanização são as áreas com maior índice de impacto. Os pontos mais críticos foram o P1, P2, P3 e P4, praias na extensão do Rio Cauamé, considerados pontos com maior demanda de visitantes por serem bem próximas do perímetro urbano e de fácil acesso. Em todos os pontos presentes no rio Cauamé há muito lixo. Na praia do Curupira, por exemplo, foram observados restos de eletrodomésticos, lançamento de efluentes líquidos, descarte de papel e restos de comidas em sacolas plásticas. Em algumas partes é possível observar desmatamento da mata ciliar.

Figura 6 – Descarte de lixos na praia do Curupira. A) restos de eletrodomésticos; B) descarte de papel; C) lixos em sacolas plásticas; D) efluente doméstico.

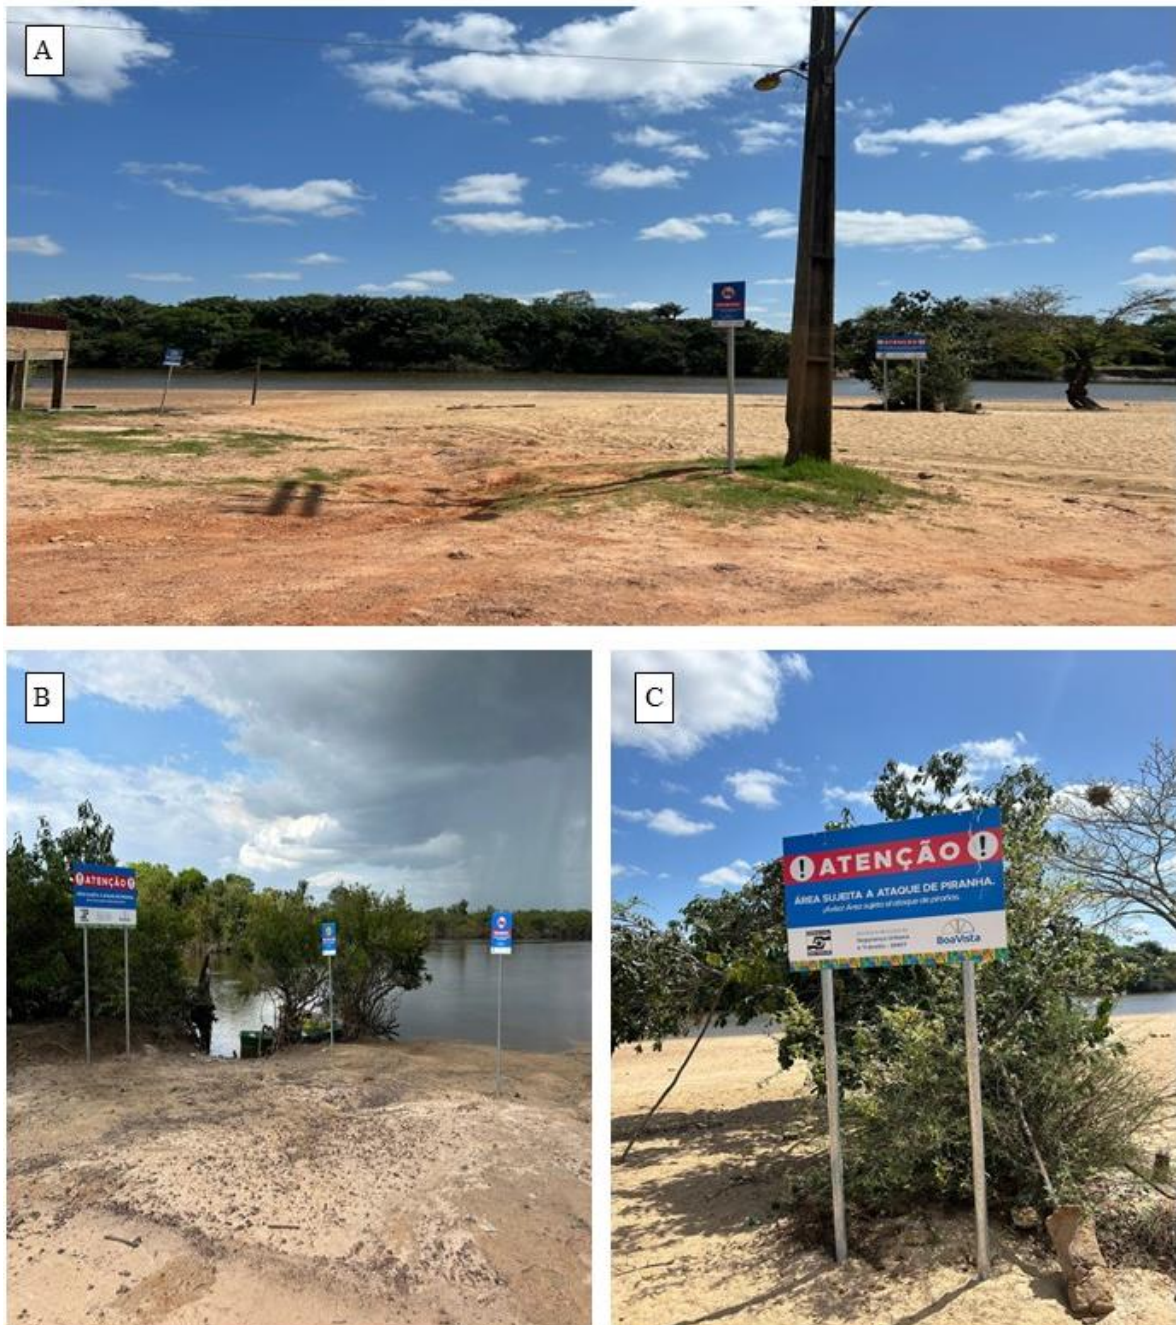
Figura 8 – Placas ilustrativas nas praias. A) Praia do Cauamé, B), Praia do Curupira e C) Praia banho do Caranã.
