UNIVERSIDADE FEDERAL DE RORAIMA
PRÓ-REITORIA DE PESQUISA E PÓS-GRADUAÇÃO
PROGRAMA DE PÓS-GRADUAÇÃO EM RECURSOS NATURAIS

**CENÁRIO AMBIENTAL, ESTRUTURAL E LEGISLATIVO DAS ÁREAS DE
DISPOSIÇÃO DE RESÍDUOS SÓLIDOS DOS MUNICÍPIOS NO ESTADO DE
RORAIMA**

Dissertação apresentada ao Programa de Pós-graduação em Recursos Naturais, da Universidade Federal de Roraima, para obtenção do título de Mestre em Recursos Naturais. Área de concentração: Resíduos Sólidos e Meio Ambiente.

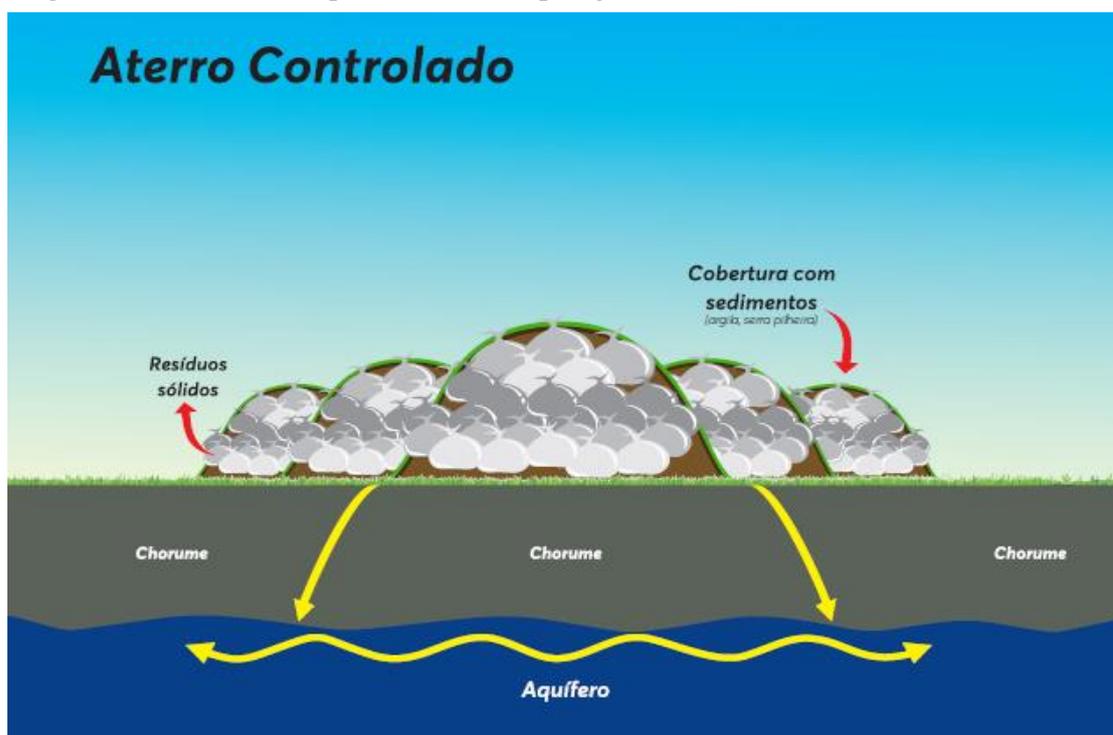
Figura 3. 3 - Modelo esquemático da disposição do resíduo em um aterro controlado.

Neste tipo de disposição é realizada a recirculação do chorume, técnica que leva o líquido contaminador até a superfície, porém faz o tratamento, este artifício corrobora para a minimização da contaminação do solo e das águas (BUGLIA, 2015; CORRÊA *et al.*, 2019).

Nos aterros controlados os resíduos geralmente são organizados dentro de células ou podem estar em formato de pilhas, quando já foram lixões e passaram por adaptações com o intuito de minimizar os danos ao meio ambiente (BUGLIA, 2015; CORRÊA *et al.*, 2019).

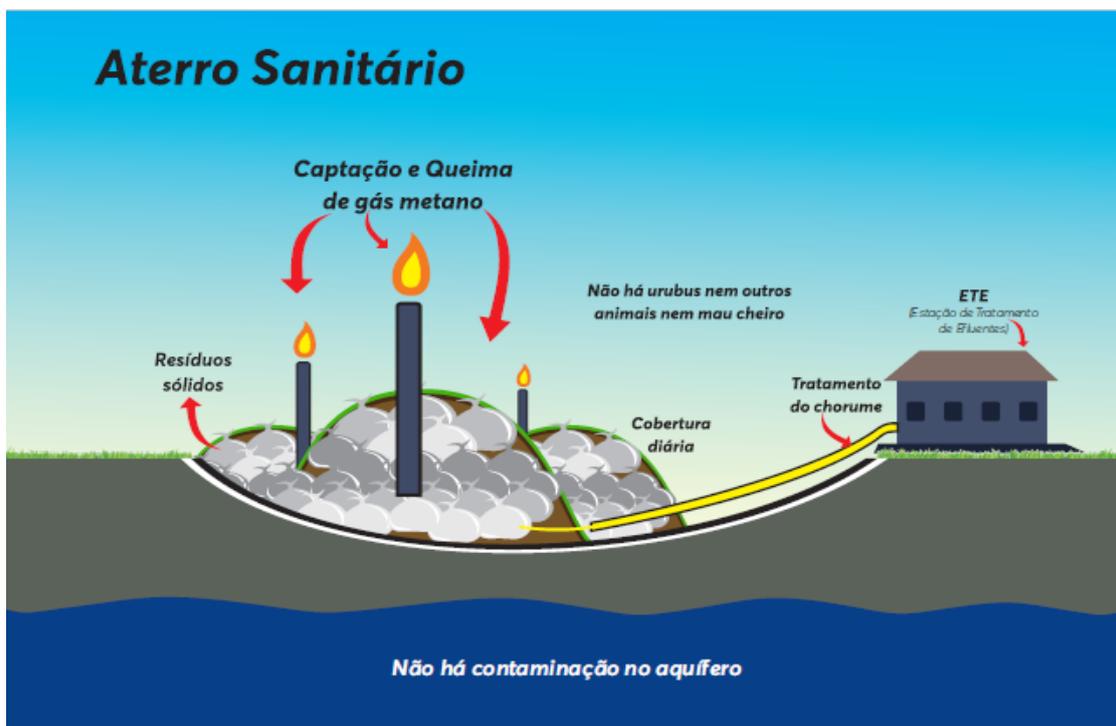
Figura 3. 4 - Modelo esquemático da disposição do resíduo em um aterro sanitário.

Este tipo de aterro apesar de ser simplificado, deve conter diversos fatores que preconizam a manutenção do ambiente, evitando ou minimizando impactos negativos, como a impermeabilização do solo que pode ser feita por meio com materiais artificiais como as mantas de polietileno ou naturais como a compactação de argila, que impedem ou reduzem significativamente a infiltração em subsuperfície dos líquidos percolados (como o chorume). Além de observado a geologia (arcabouços litológicos e estruturais) e os tipos de solos existentes, pois tais indicações são importantes na determinação da capacidade de depuração do solo e da velocidade de infiltração (SILVA; TAGLIAFERRO, 2021; ABNT, 1997; ABNT, 1992; ABNT, 2010).

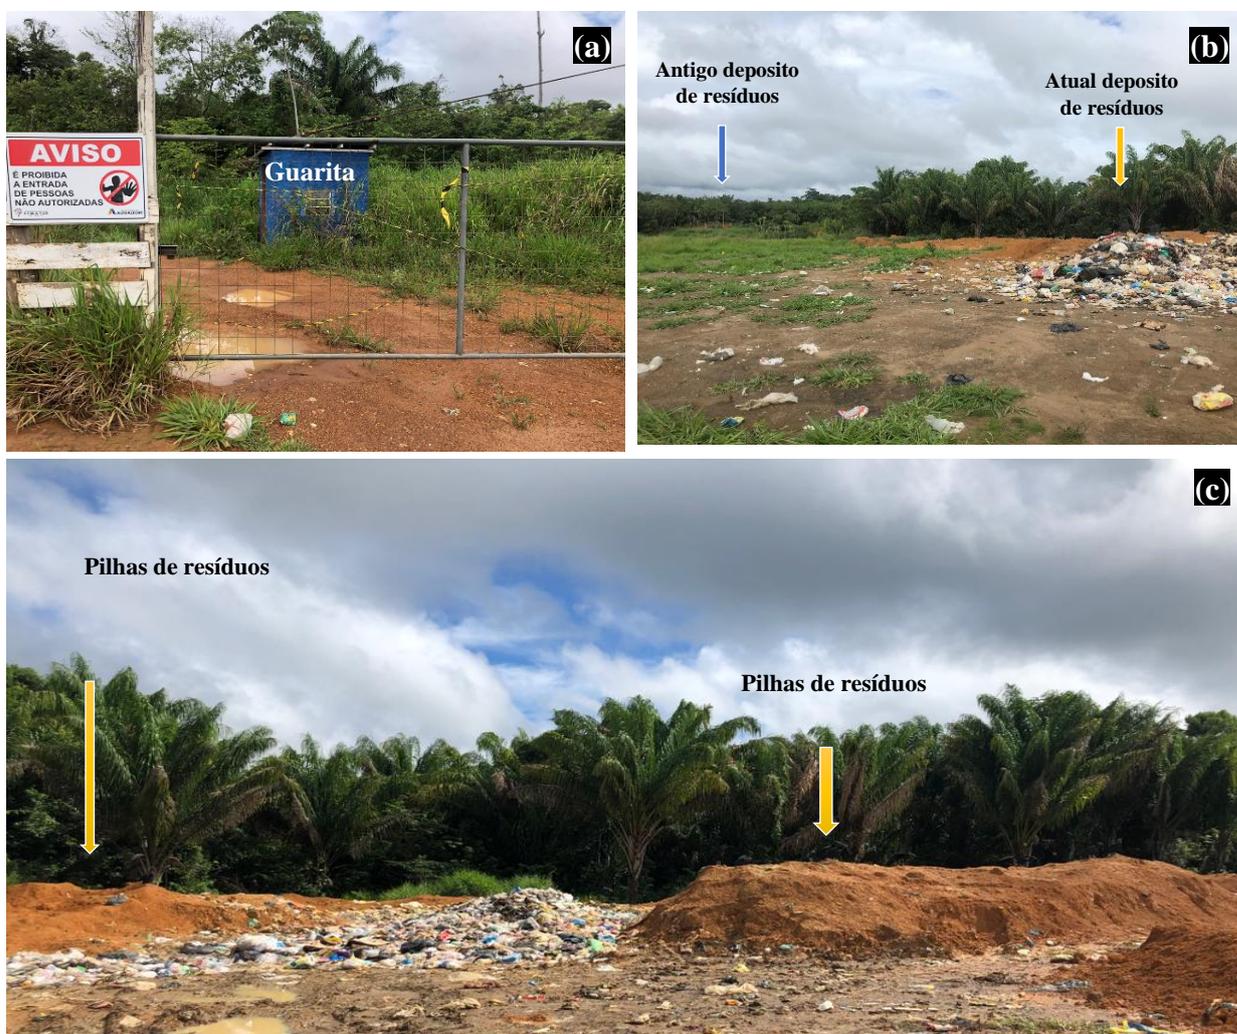
(a) Portão de entrada, com placa de restrição de acesso e guarita. (b) Antigo depósito de resíduos (seta azul) e área de atual disposição (seta amarela). (c) Pilhas de resíduos sólidos.

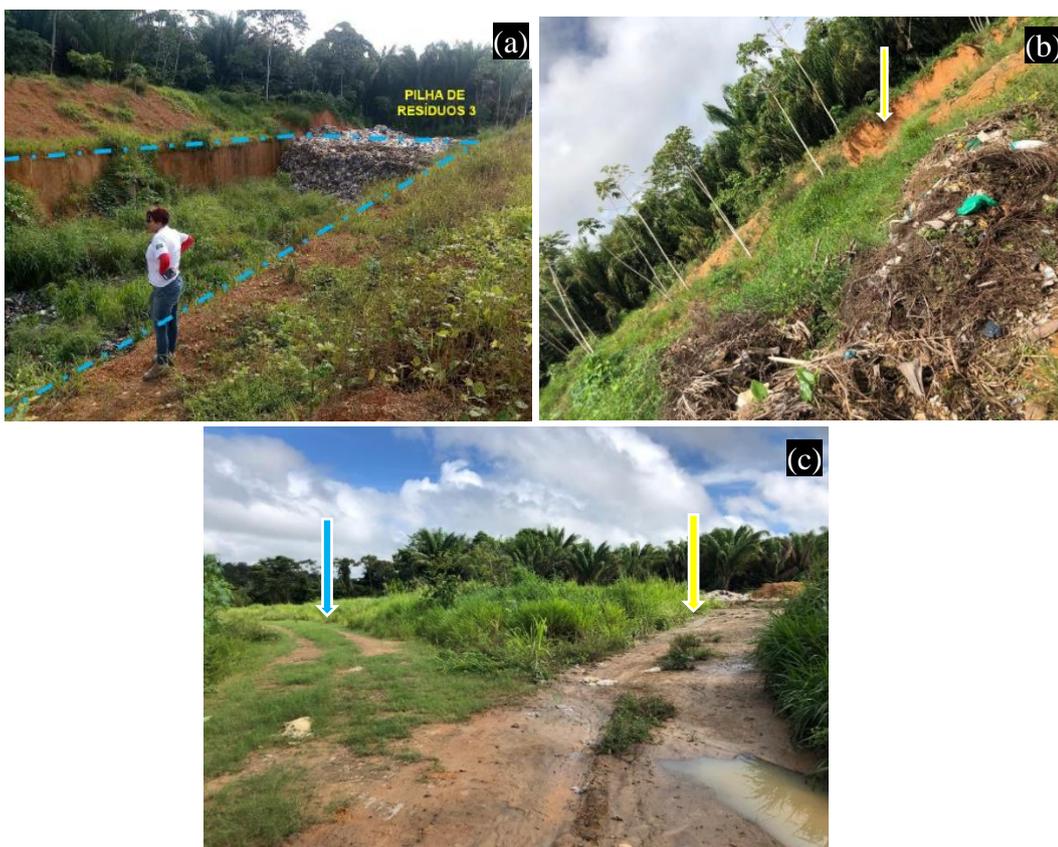
(a) Área de disposição e resíduos em formato de vala quando estava em efetivo funcionamento no ano de 2019 (polígono azul). (b) Situação atual do deposito desativado de resíduos (seta amarela). (c) Trilha de acesso ao antigo deposito de resíduos (seta azul) e trilha de acesso a nova área de disposição de resíduos (seta amarela).

Não foi observado sistema para drenagem de águas pluviométricas e nem monitoramento para águas subterrâneas. Não havendo nenhum tipo de proteção no solo para evitar infiltração de lixiviados e nem sistema de drenagem para estes (Figura 5.3b-c).

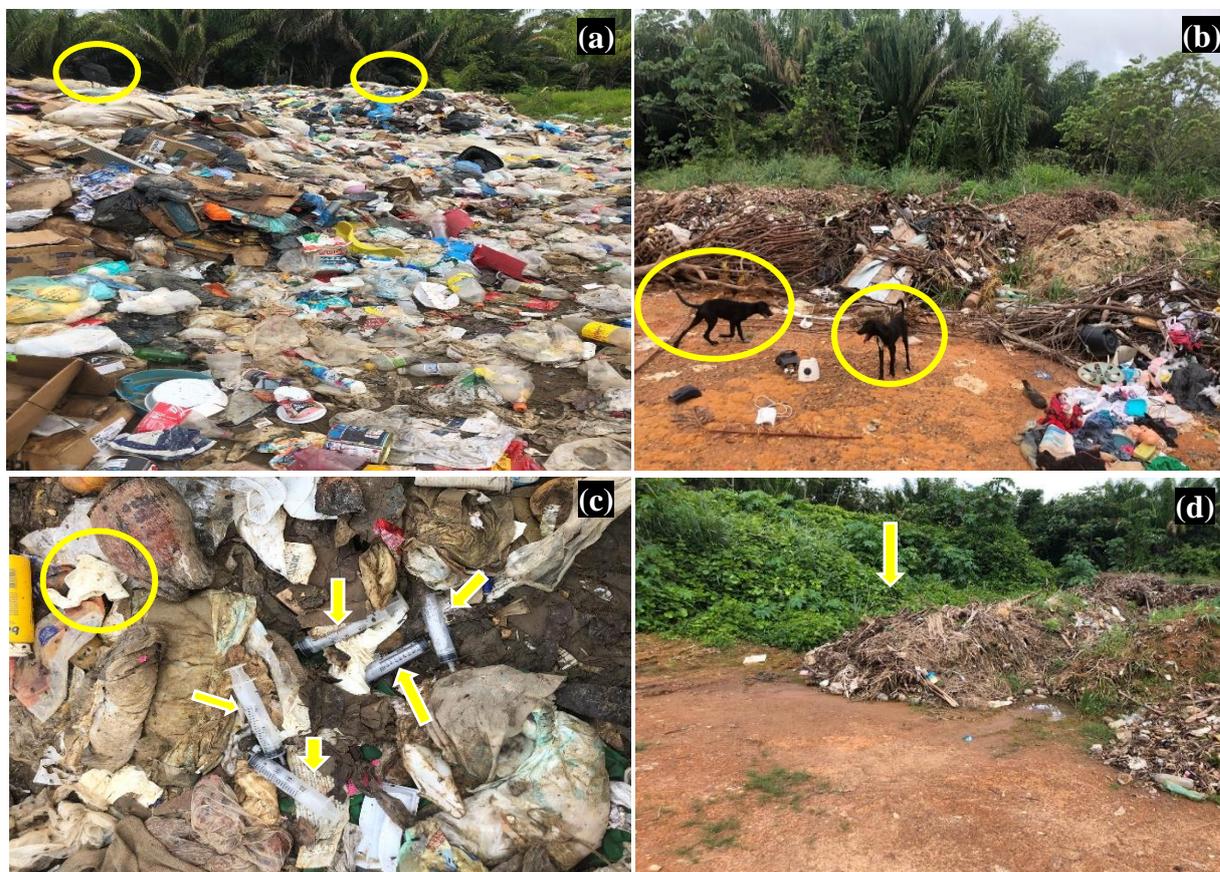
Figura 5. 5 - Caracterização da ADMRS do município de Alto Alegre/RR.
(a) Pilha de resíduos comuns e presença de urubus (círculos amarelos). (b) Presença de mamíferos (círculo amarelo). (c) Indícios de resíduos hospitalares (seta amarela: seringas e círculo amarelo: luvas). (d) Galhadas (seta amarela).

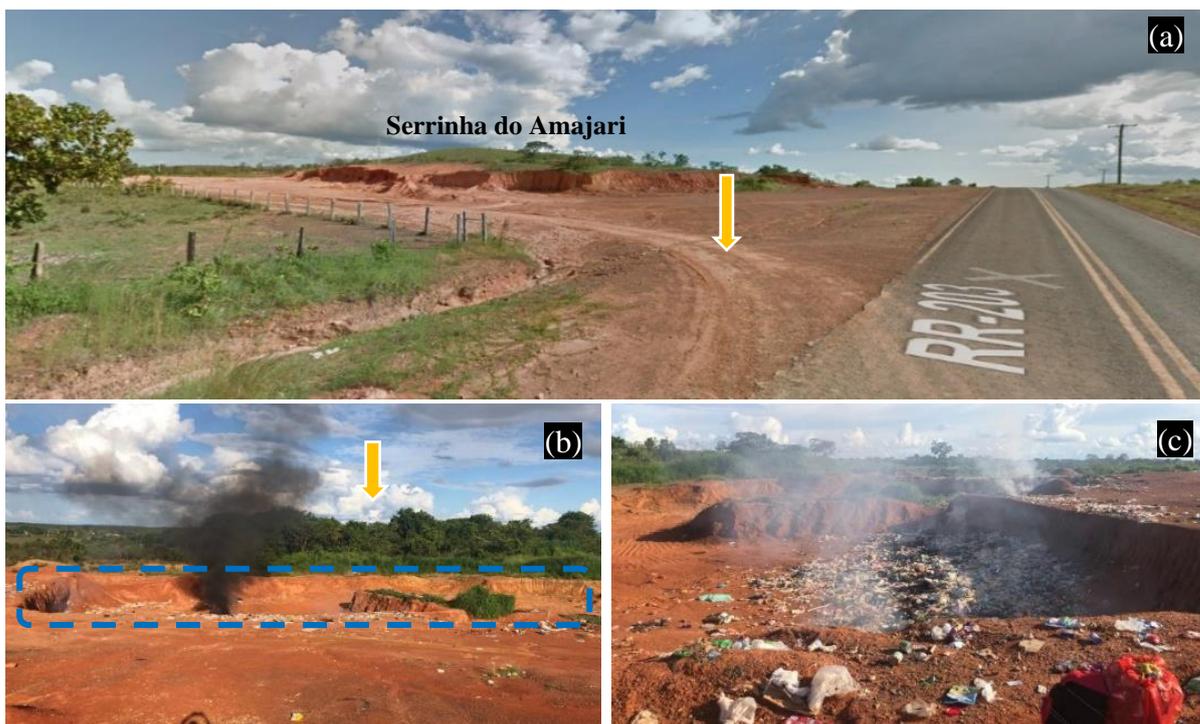
Figura 5. 8 - Área de disposição de resíduos no município de Amajari/RR.
(a) Via de acesso a ADMRS (seta amarela). (b) Cava utilizada disposição de resíduos (polígono azul) e antiga área de disposição de resíduos (seta amarela). (c) Cava de disposição de resíduos.

Não foi observado sistema para drenagem de águas pluviométricas e nem monitoramento para águas subterrâneas. Não havendo nenhum tipo de proteção no solo para evitar infiltração de lixiviados e nem sistema de drenagem para estes, nem na atual ou nas antigas áreas de alocação (Figura 5.8c e 5.9-a-c e 5.10a-d).

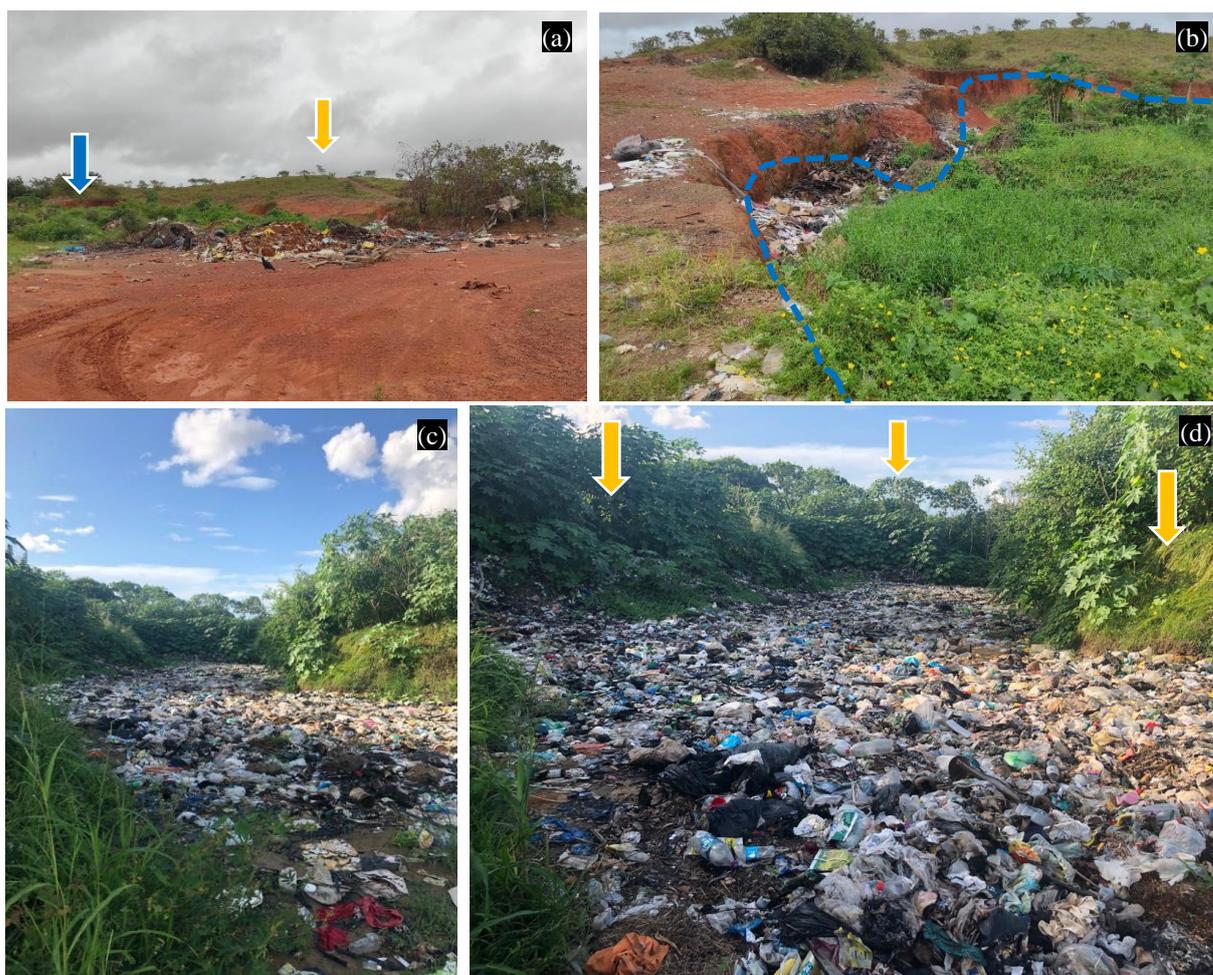
Figura 5. 10 - Antigas áreas de disposição de resíduos no município de Amajari/RR. (a) Segunda área de disposição de resíduos (seta amarela: serrinha do Amajari; seta azul: área de alocação de resíduos). (b) Vala de disposição da segunda área (polígono azul). (c) Terceira área de disposição. (d) Pilhas de resíduos da terceira área de disposição (setas amarelas).

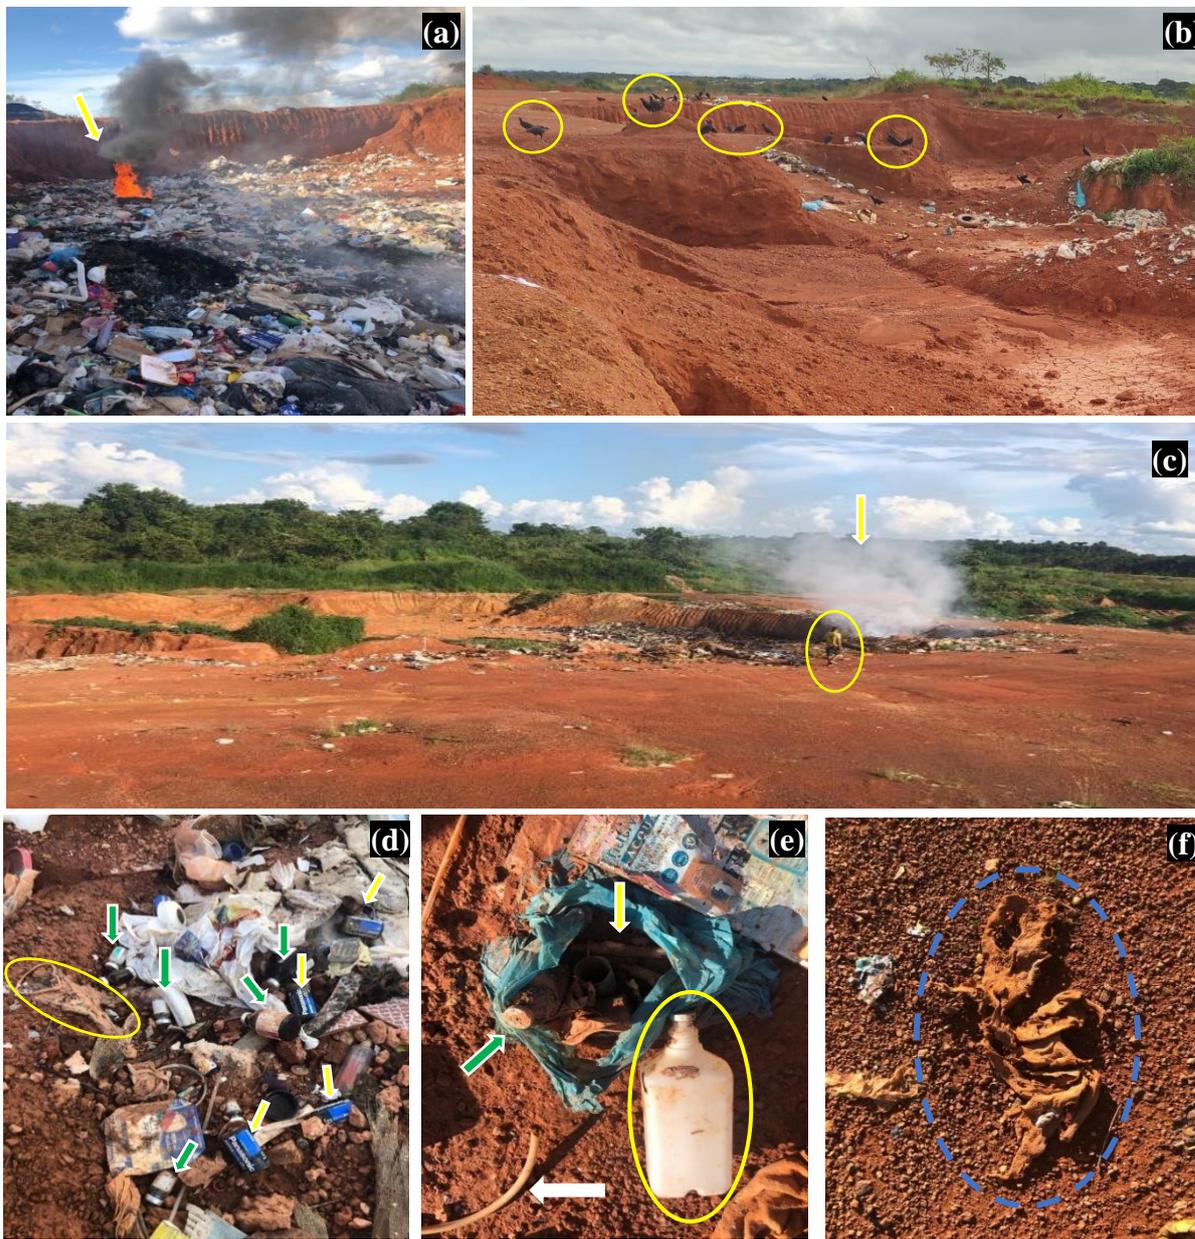
(a) Queima de resíduos (seta amarela). (b) Presença de urubus (círculos amarelos). (c) Presença de catadores (círculo amarelo) queima de resíduos (seta amarela). (d) Índícios de lixo hospitalar e matérias que fazem parte da política reversa (luva: círculo amarelo; frascos de medicamentos: setas verdes; pilhas: setas amarelas). (e) Índícios de lixo hospitalar (seringa: seta amarela; frasco de remédio: seta verde; tubo extensor: seta branca; frasco de soro: círculo amarelo). (f) Pele animal (círculo tracejado azul).

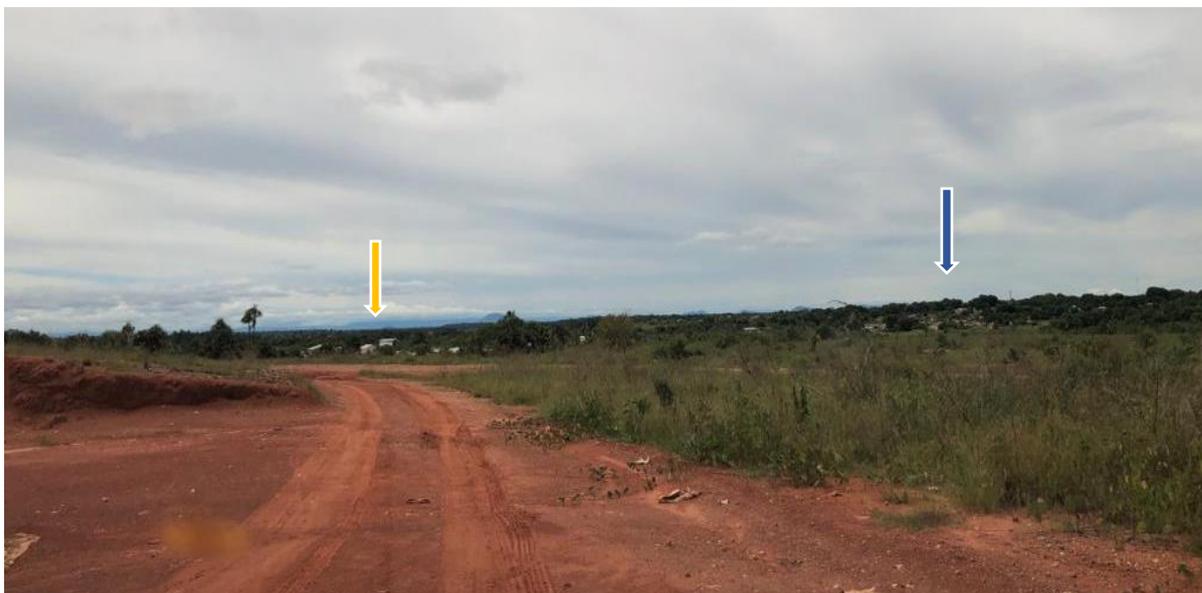
A área ADMRS está situada circunvizinha a residências domiciliares, aproximadamente 400 metros do núcleo populacional mais próxima e a 900 metros em linha reta da sede municipal (Figura 5.12). Não foi observado áreas que trabalhem a agricultura, pecuária ou piscicultura de forma familiar ou extensiva.

Figura 5. 12 - Domicílios próximos a ADMRS Amajari/RR, demonstrando o núcleo populacional mais próximo (seta amarela) e sede municipal (seta azul).

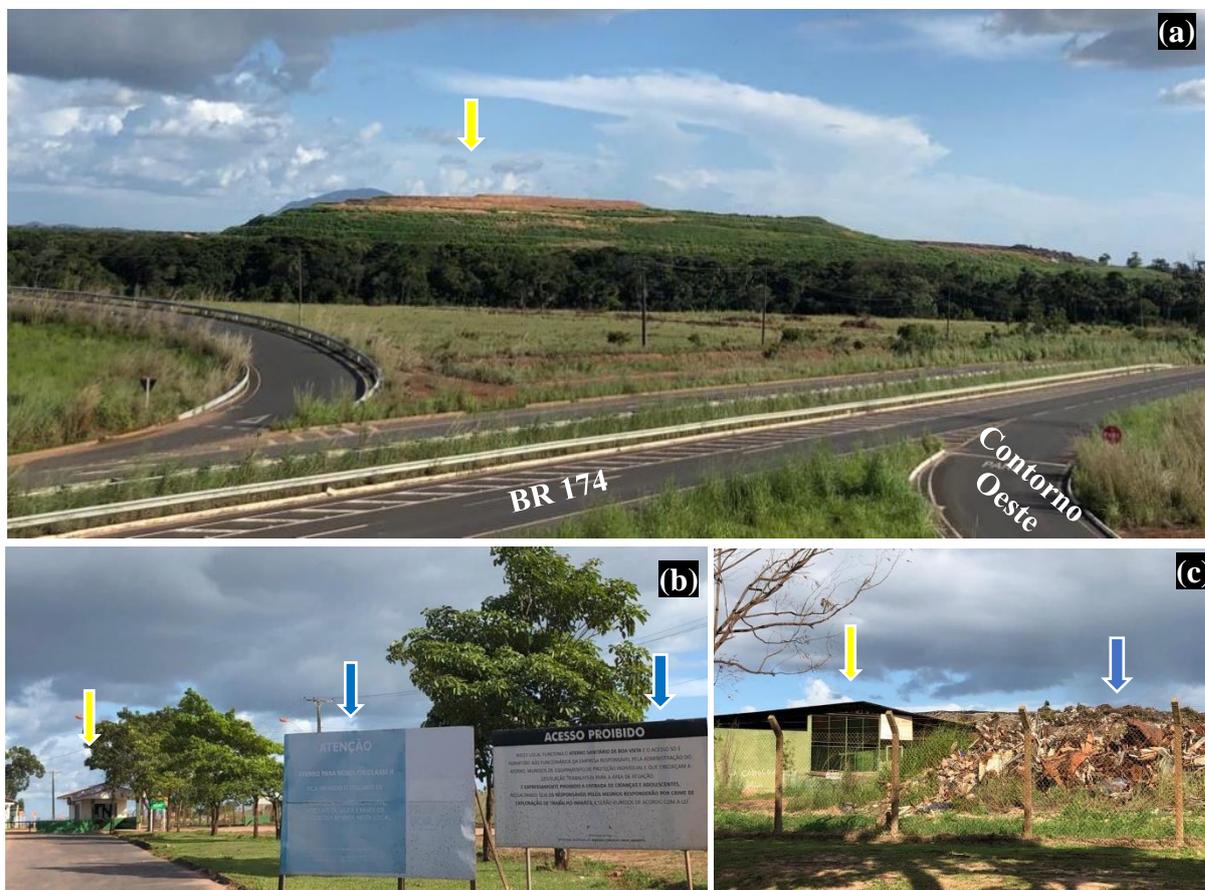
(a) ADMRS do Município (seta amarela). (b) entrada da ADMRS e guarita (seta amarela) placas de advertência (seta azul). (c) Galpão para triagem de resíduos (seta amarela) resíduos ferrosos e galhadas (seta azul).

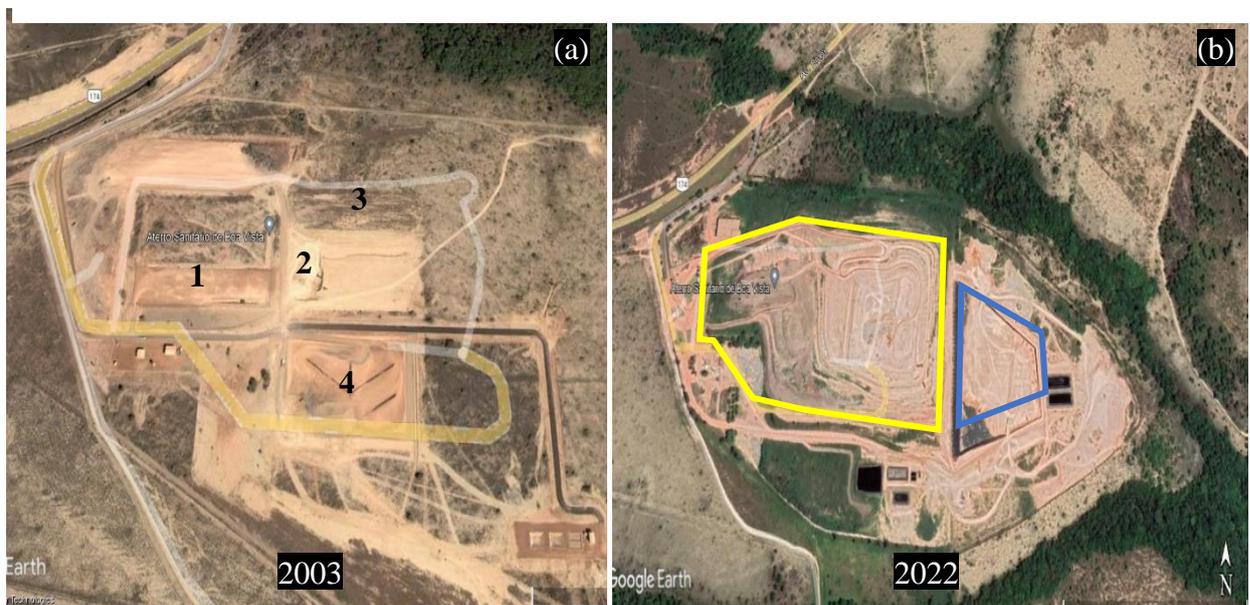
(a) ADMRS de Boa Vista no ano de 2003 (números indicam células de disposição). (b) ADMRS de Boa Vista no ano de 2022 - área utilizada para alocação dos resíduos (polígono amarero) e área de retirada de sedimentos (polígono azul).

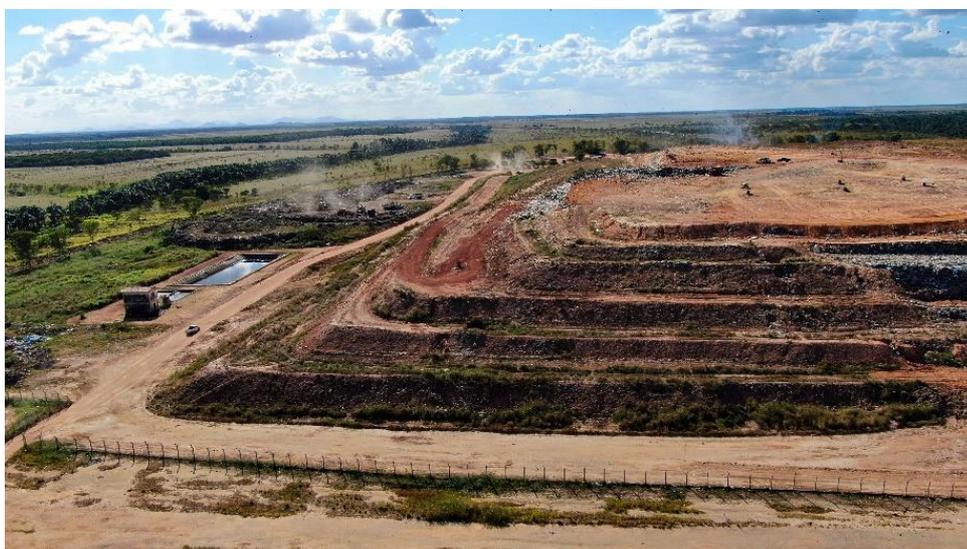
Atualmente não é mais possível visualizar a existência dessas células, a disposição ocorre em camadas superiores ao nível do solo, que são compactadas e cobertas por sedimentos, como pode ser visualizado nas figuras 5.15b e 5.16.

Figura 5. 16 - Camadas de resíduos na ADMRS de Boa Vista/RR

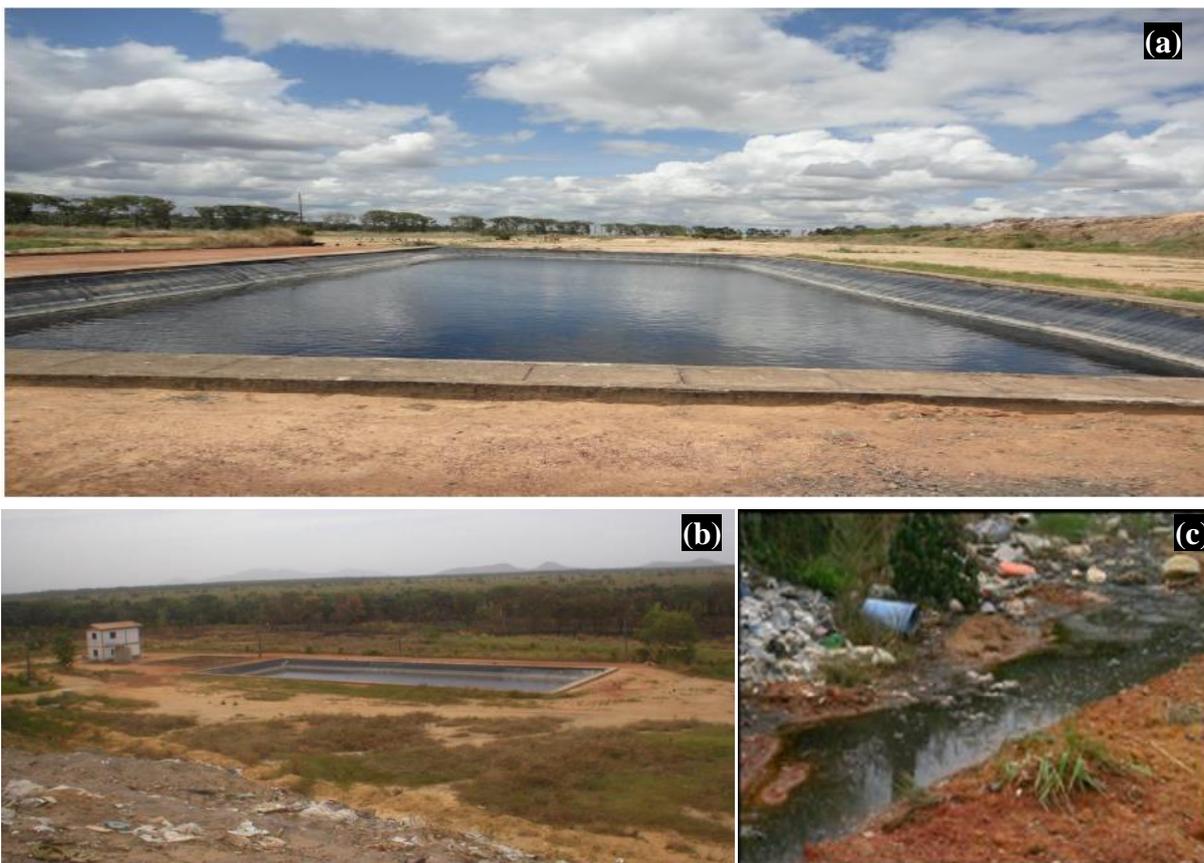
Figura 5. 17 - Estrutura de drenagem e tratamento de chorume na ADMRS Boa Vista/RR. (a) Vista Frontal lagoa anaeróbia do aterro sanitário de Boa Vista/RR. (b) Vista da Estação de Tratamento de Chorume. (c) Chorume exposto no solo.

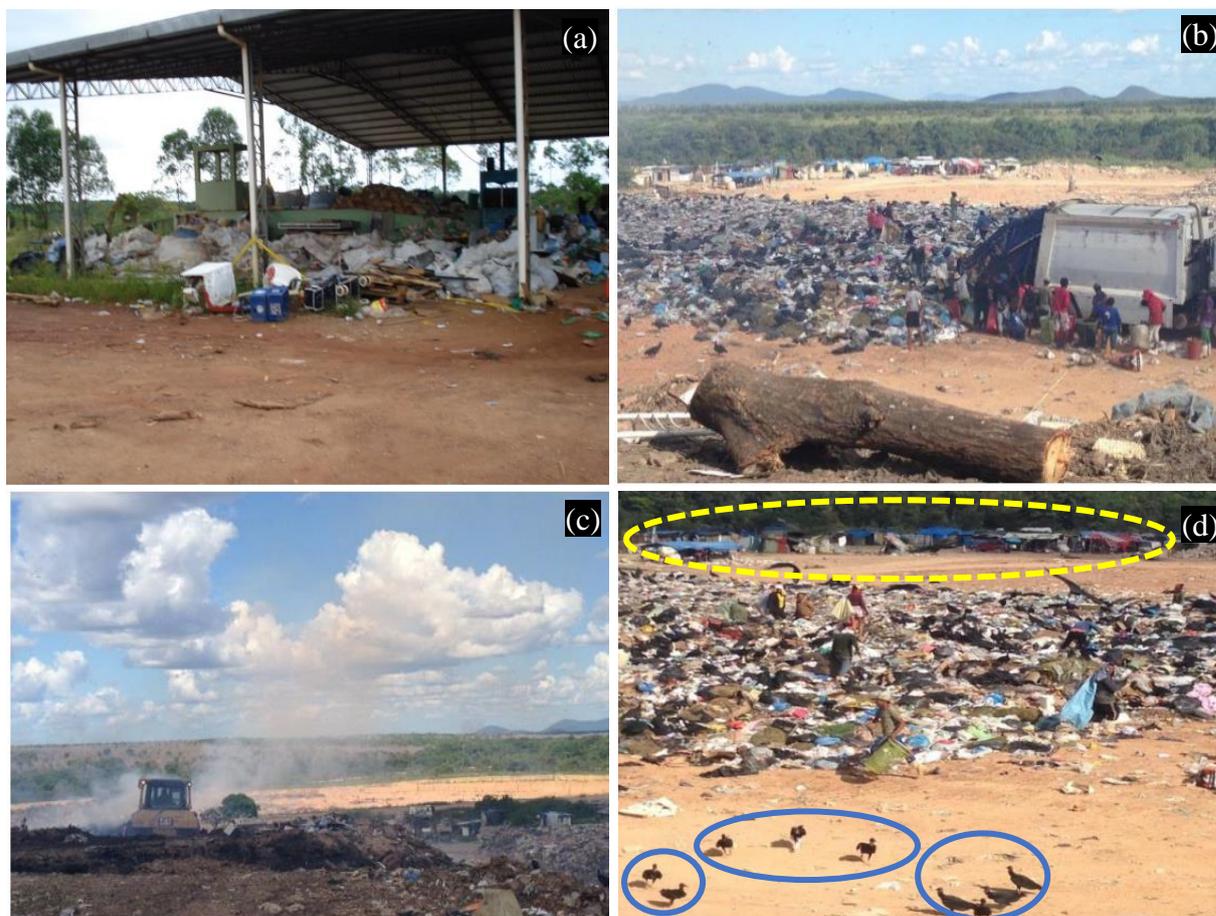
Figura 5. 18 - Caracterização quando a presença de catadores, queima de resíduos e ocorrência de animais na ADMRS de Boa Vista/RR.
(a) Galpão em efetiva utilização cooperativa UNIRENDA, dentro da ADMRS de Boa Vista em 2012. (b) Catadores esperando o caminhão despejar os resíduos. (c) Fumaça oriunda da queima de resíduos sólidos. (d) Presença de animais (polígono azul) e moradias (polígono amarelo) entorno do lixo.

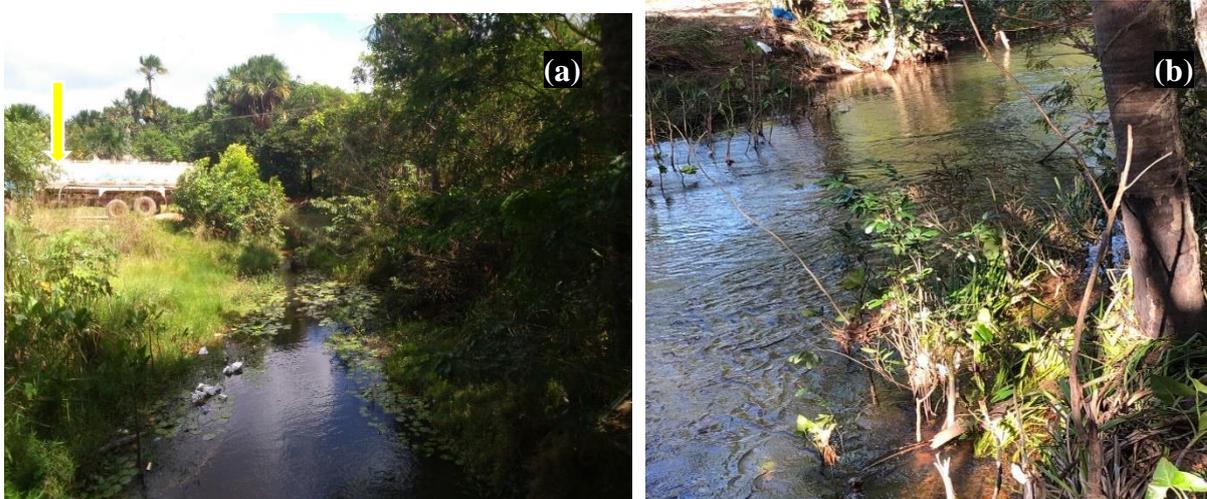
No ano de 2013 o Ministério Público Federal de Roraima ofereceu denúncia contra o Município de Boa Vista em detrimento de crime ambiental no Aterro Sanitário, alegando que desde o ano de 2003 a ADMRS vem ocasionando danos ambientais decorrentes do lançamento de resíduos sólidos, líquidos e gasosos no meio, gerando poluição das águas superficiais e subterrâneas, sobretudo no lençol freático da região e do igarapé Auai Grande, além de desequilíbrio em toda cadeia, com prejuízo à fauna e flora (COSTA, 2016).

(a) Igarapé Auai Grande em 2015 (seta amarela: BR174). (b) Igarapé Auai Grande em 2022.

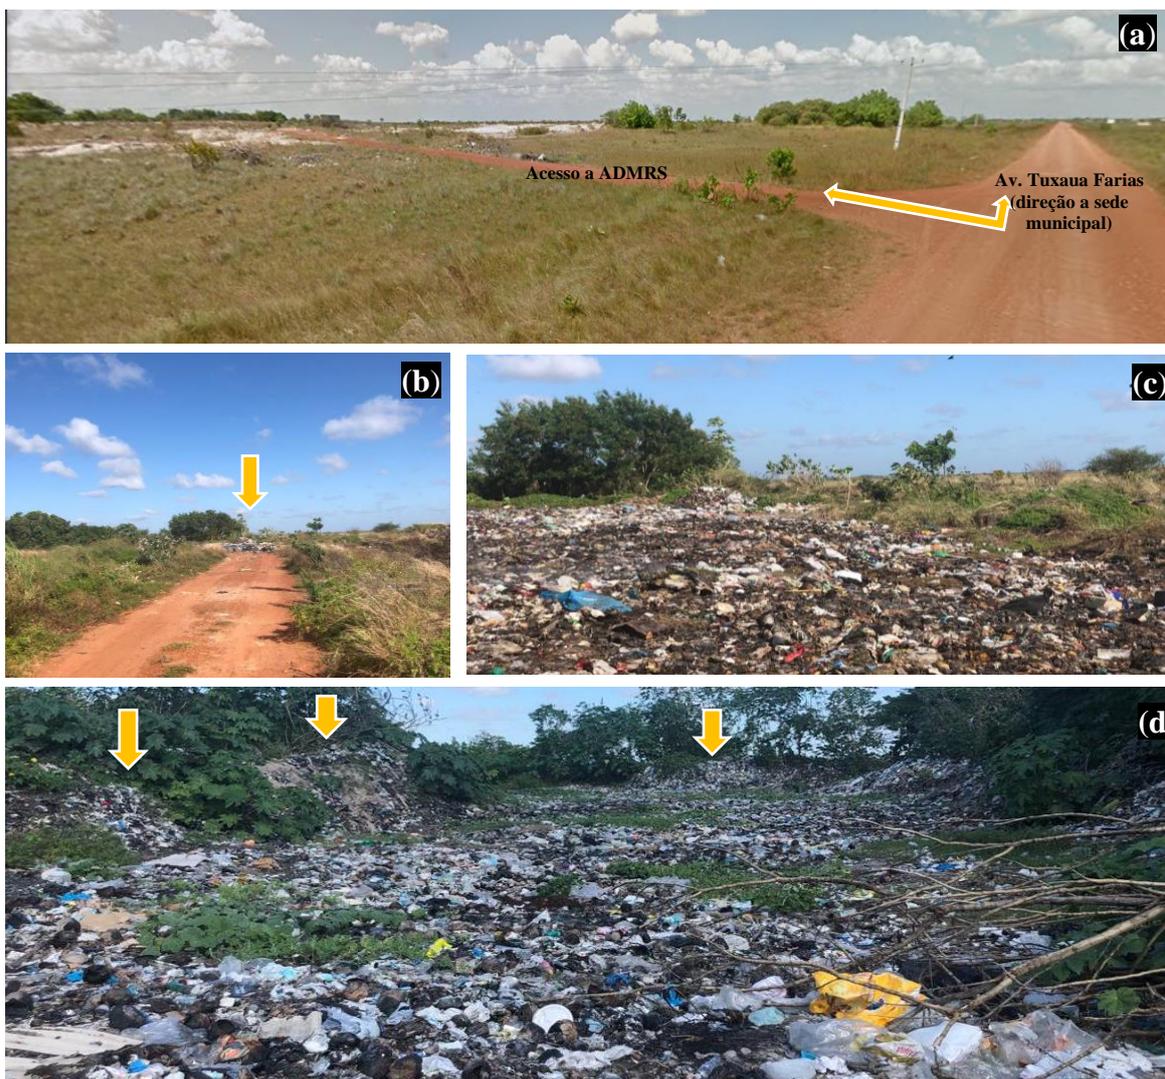
Figura 5. 21 - Área de disposição de resíduos no município de Bonfim/RR.
(a) Via de acesso a ADMRS (seta amarela). (b) Área de disposição de resíduos (seta amarela).
(c) disposição de resíduos. (d) pilha de resíduos antigos (seta amarela).

Não foi observado sistema para drenagem de águas pluviométricas e nem tão pouco monitoramento para águas subterrâneas. Não havendo nenhum tipo de proteção no solo para evitar infiltração de lixiviados (i. e., o chorume) e nem sistema de drenagem para estes. (Figura 5.21 c-d).

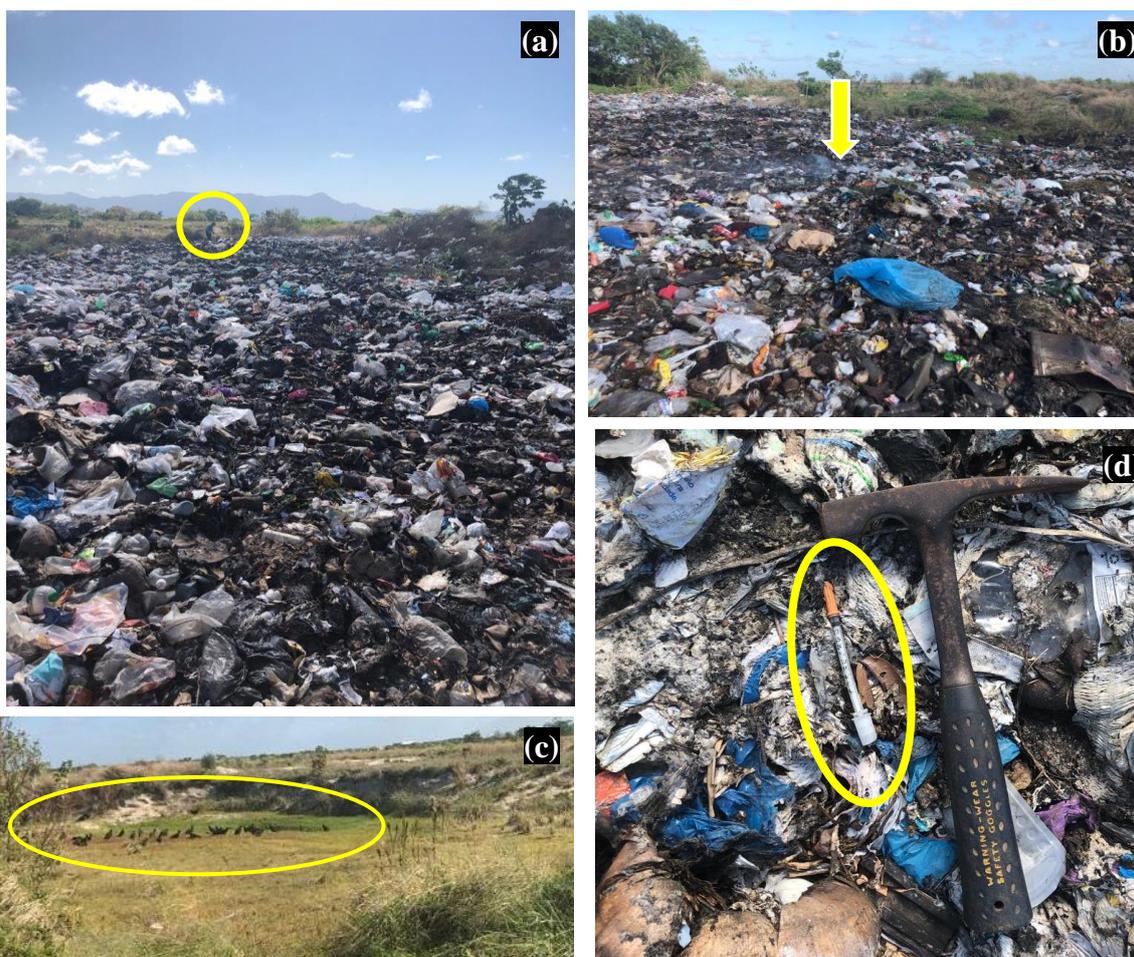
(a) Presença de catador (polígono amarela). (b) Indícios de queimada - fumaça (seta amarela). (c) Presença de urubus. (d) Indícios de resíduo hospitalar (polígono amarela).

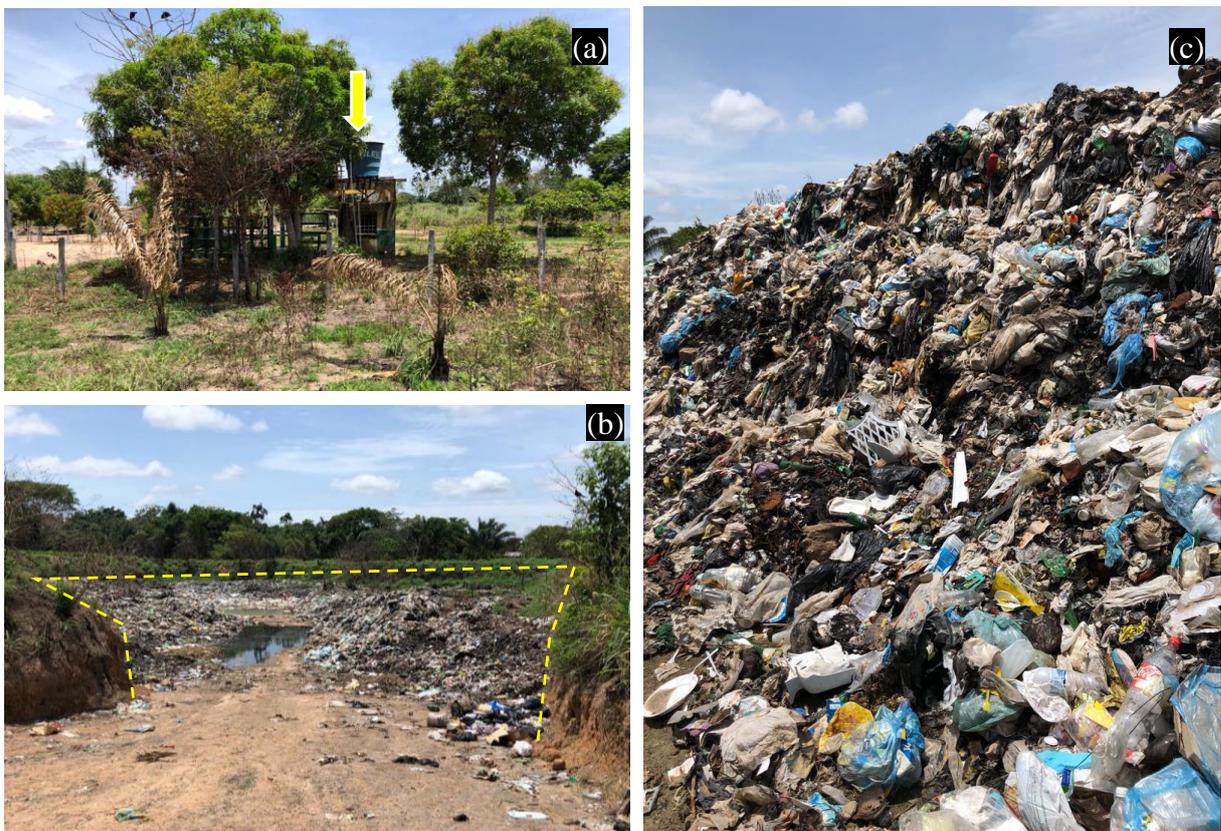
De estruturação física, foi observado somente uma edificação de alvenaria deteriorada no rol de entrada do local, que poderia ter sido construída com o intuito de ser uma guarita (Figura 5.24a).

Figura 5. 24 - - Área de disposição no município de Cantá/RR.
(a) Edificação deteriorada, possível guarita (seta amarela). (b) Cava destinada a alocação dos resíduos (polígono amarelo). (c) Resíduos empilhados na lateral da cava.

Não foi observado sistema para drenagem de águas pluviométricas dentro da cava, sendo possível observar diversas poças de água (Figura 5.24b e 5.26). Inexiste no local algum de proteção no solo para evitar infiltração de lixiviados, sistema de drenagem e nem monitoramento para águas subterrâneas.

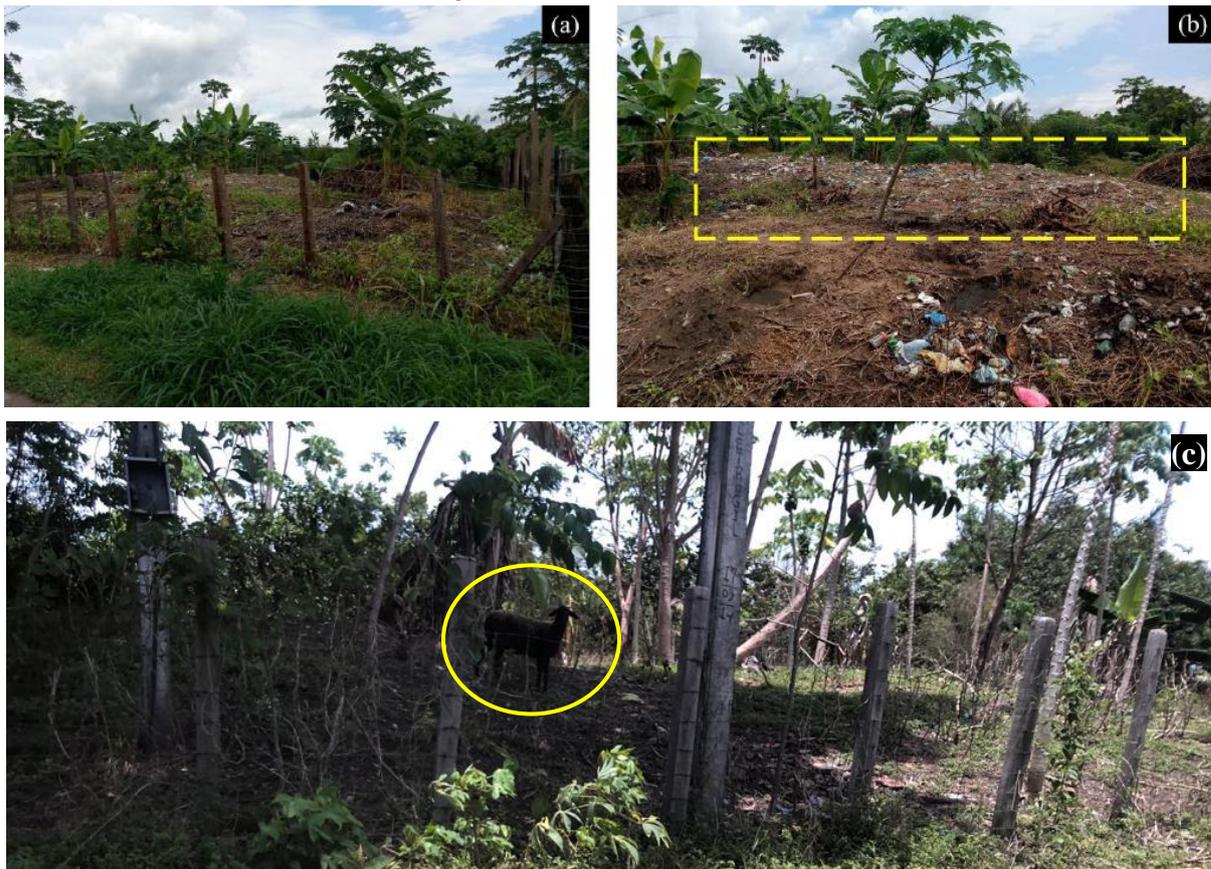
(a) Vista frontal da área (b) Pilha de resíduos remanescente (retângulo tracejado amarelo) (c) Presença de animais (círculo amarelo).

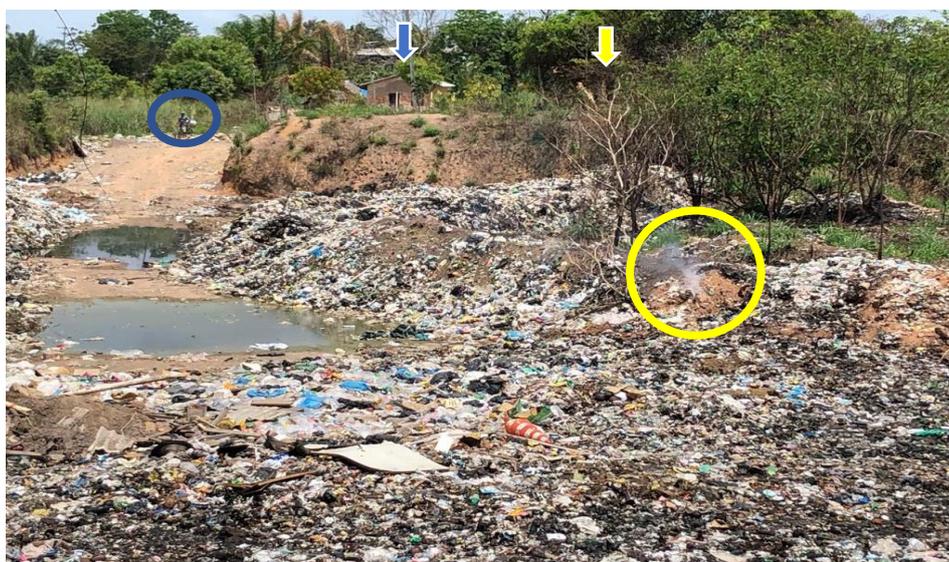
Durante a visita ao depósito realizada no dia 13 de março de 2022 registrou-se a presença de catadores, a ocorrência de urubus e moscas, além da incineração dos resíduos (Figura 5.26). Fato este constatado por Pimentel (2020), em sua visita a ADMRS no dia 26 de julho de 2019. Tal evidência contradiz ao respondido pela Prefeitura no Questionário padrão (Apêndice C).

Figura 5. 26 - Caracterização da ADMRS do município de Cantá/RR, exemplificando catador de resíduos (círculo azul), foco de incineração de resíduos (círculo amarelo), residência (seta azul) e guarita (seta amarela).

A ADMRS do município de Cantá localizasse circunvizinha a um denso núcleo populacional, todo o entorno da área de disposição é habitado por domicílios. A residência mais próxima está à beira da cava, menos de 10m da alocação dos resíduos (Figura 5.26 e 5.27a), fato extremamente preocupante sob a ótica socioambiental, tendo em vista todos os tópicos já citados, como a incineração dos resíduos que gera fumaça toxica, a ocorrência de moscas e urubus que podem veicular doenças às pessoas que residem ali, além do odor desagradável do acúmulo de lixiviados.
