UNIVERSIDADE FEDERAL DE RORAIMA
PRÓ-REITORIA DE PESQUISA E PÓS-GRADUAÇÃO
PROGRAMA DE PÓS-GRADUAÇÃO EM RECURSOS NATURAIS

**CENÁRIO AMBIENTAL, ESTRUTURAL E LEGISLATIVO DAS ÁREAS DE
DISPOSIÇÃO DE RESÍDUOS SÓLIDOS DOS MUNICÍPIOS NO ESTADO DE
RORAIMA**

Dissertação apresentada ao Programa de Pós-graduação em Recursos Naturais, da Universidade Federal de Roraima, para obtenção do título de Mestre em Recursos Naturais. Área de concentração: Resíduos Sólidos e Meio Ambiente.

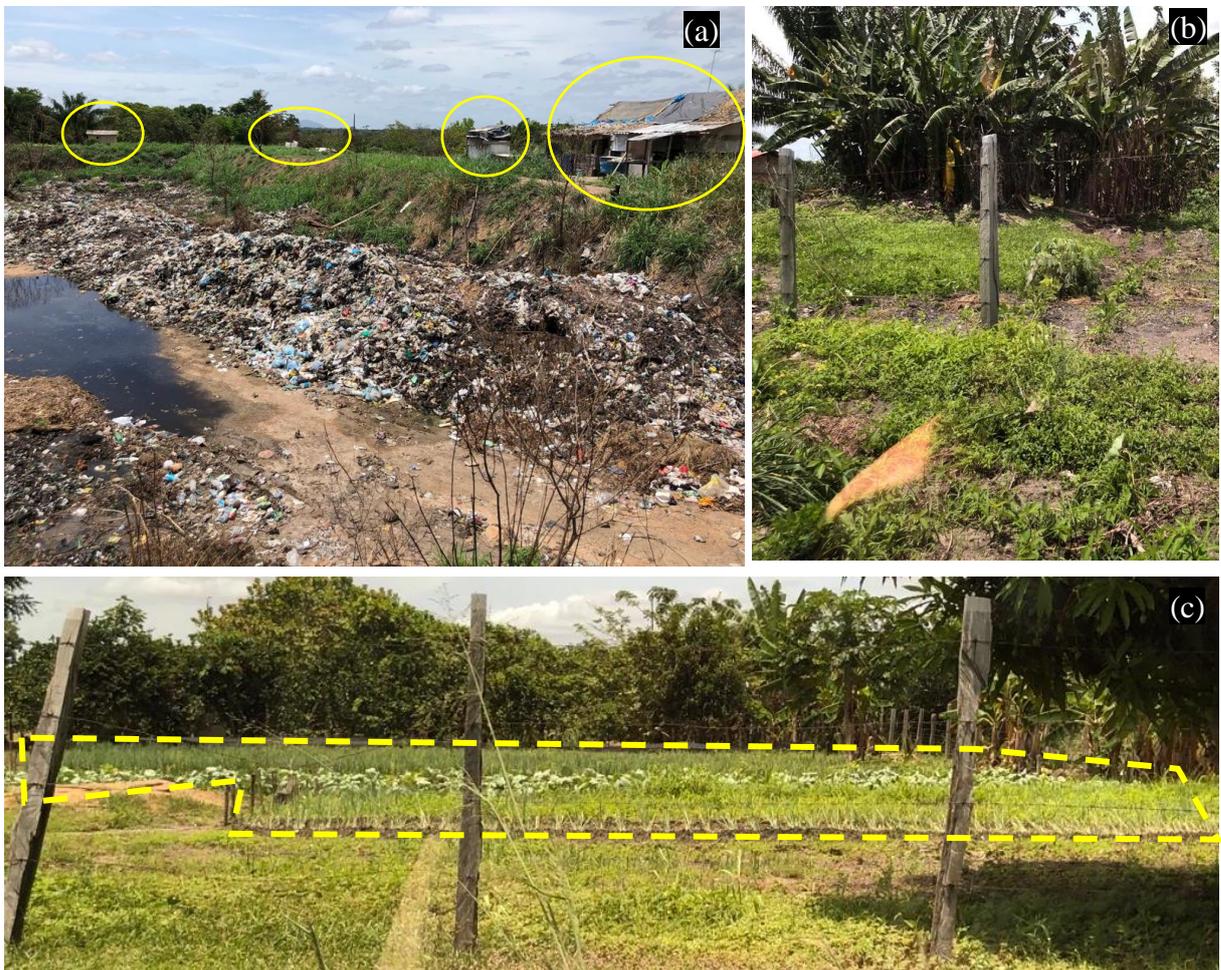
Figura 5. 27 - Área circunvizinha a ADMRS do município de Cantá/RR.
(a) Residências (círculo amarelo). (b) Bananal. (c) Horta (polígono pontilhado amarelo).

A ADMRS do município de Cantá localizasse circunvizinha a um denso núcleo populacional, todo o entorno da área de disposição é habitado por domicílios. A residência mais próxima está à beira da cava, menos de 10m da alocação dos resíduos (Figura 5.26 e 5.27a), fato extremamente preocupante sob a ótica socioambiental, tendo em vista todos os tópicos já citados, como a incineração dos resíduos que gera fumaça toxica, a ocorrência de moscas e urubus que podem veicular doenças às pessoas que residem ali, além do odor desagradável do acúmulo de lixiviados.

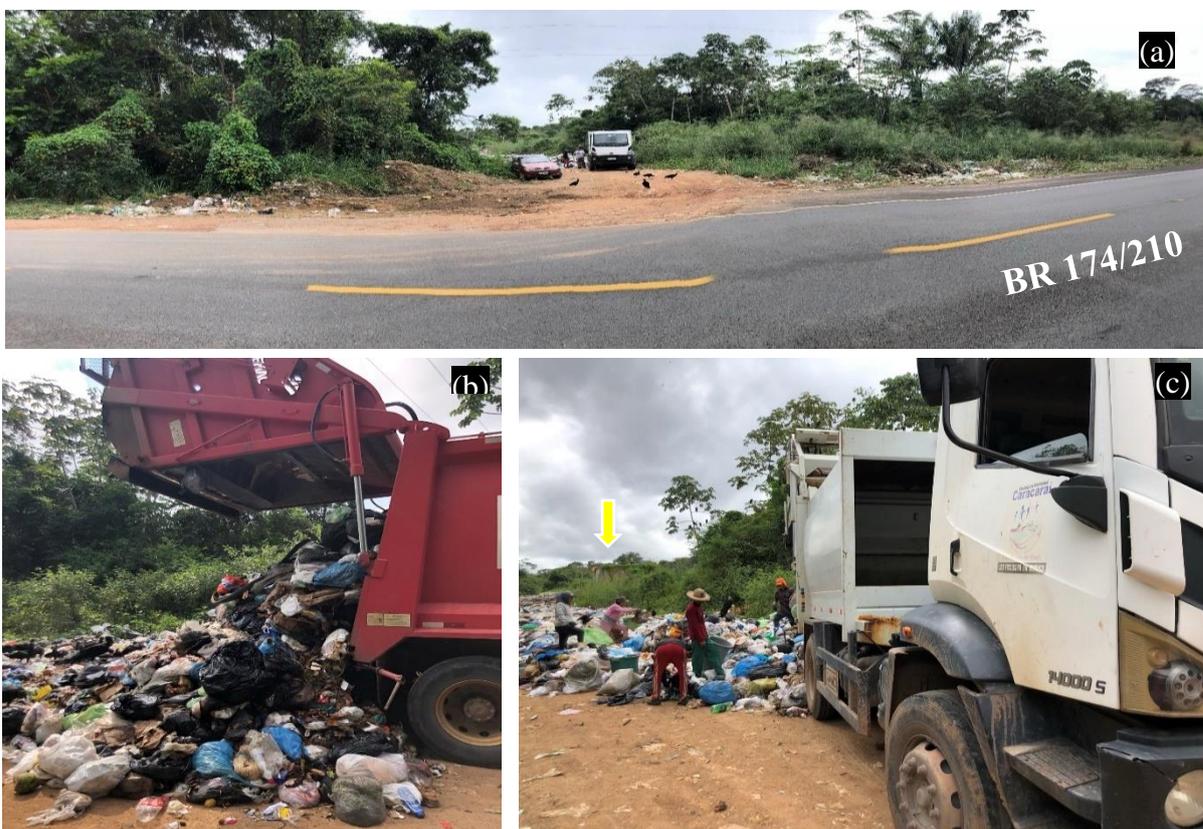
Inexiste uma guarita ou qualquer outra edificação em funcionamento, apenas uma construção deteriorada rodeada por resíduos (Figura 5.29 c). No que diz respeito ao acesso de frente de descarga, também é inexistente, o caminhão realiza a mera disposição do lixo sem qualquer ordenamento (Figura 5.29a-c).

Figura 5. 29 - Área de disposição de resíduos no município de Caracaraí/RR.
(a) Acesso a ADMRS. (b) Caminhão realizando o despejo dos resíduos. (c) Catadores coletando material próximo ao caminhão e construção deteriorada (seta amarela).

Não foi observado sistema para drenagem de águas pluviométricas e nem tão pouco monitoramento para águas subterrâneas. Não havendo nenhum tipo de proteção no solo para evitar a infiltração de lixiviados (i. e., chorume) e nem sistema de drenagem para estes (Figura 5.29 a-c).

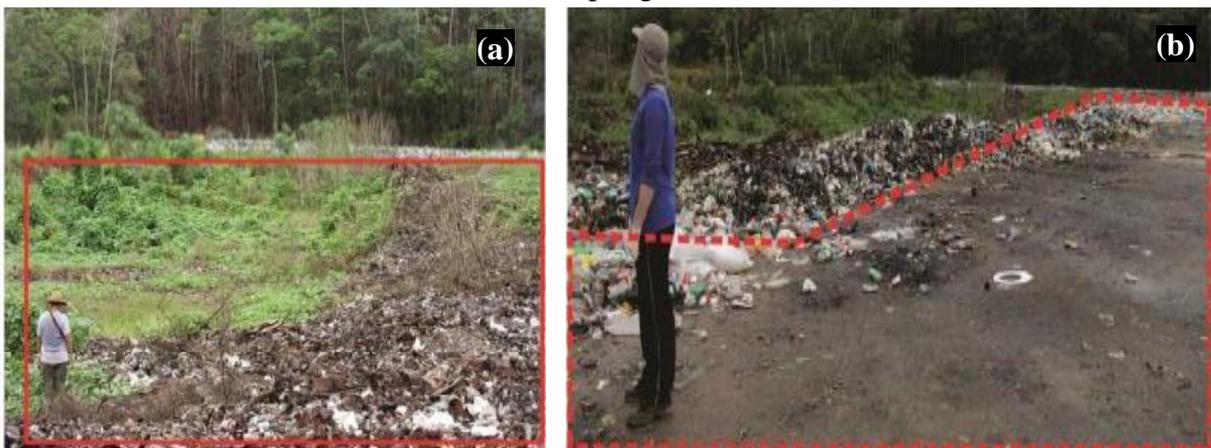
Figura 5. 30 - Antiga cava de disposição dos resíduos município de Caracaraí/RR.
 (a) Visão de dentro da cava da ADMRS (retângulo vermelho) (b) área externa á cava onde o lixo era alocado (polígono vermelho).

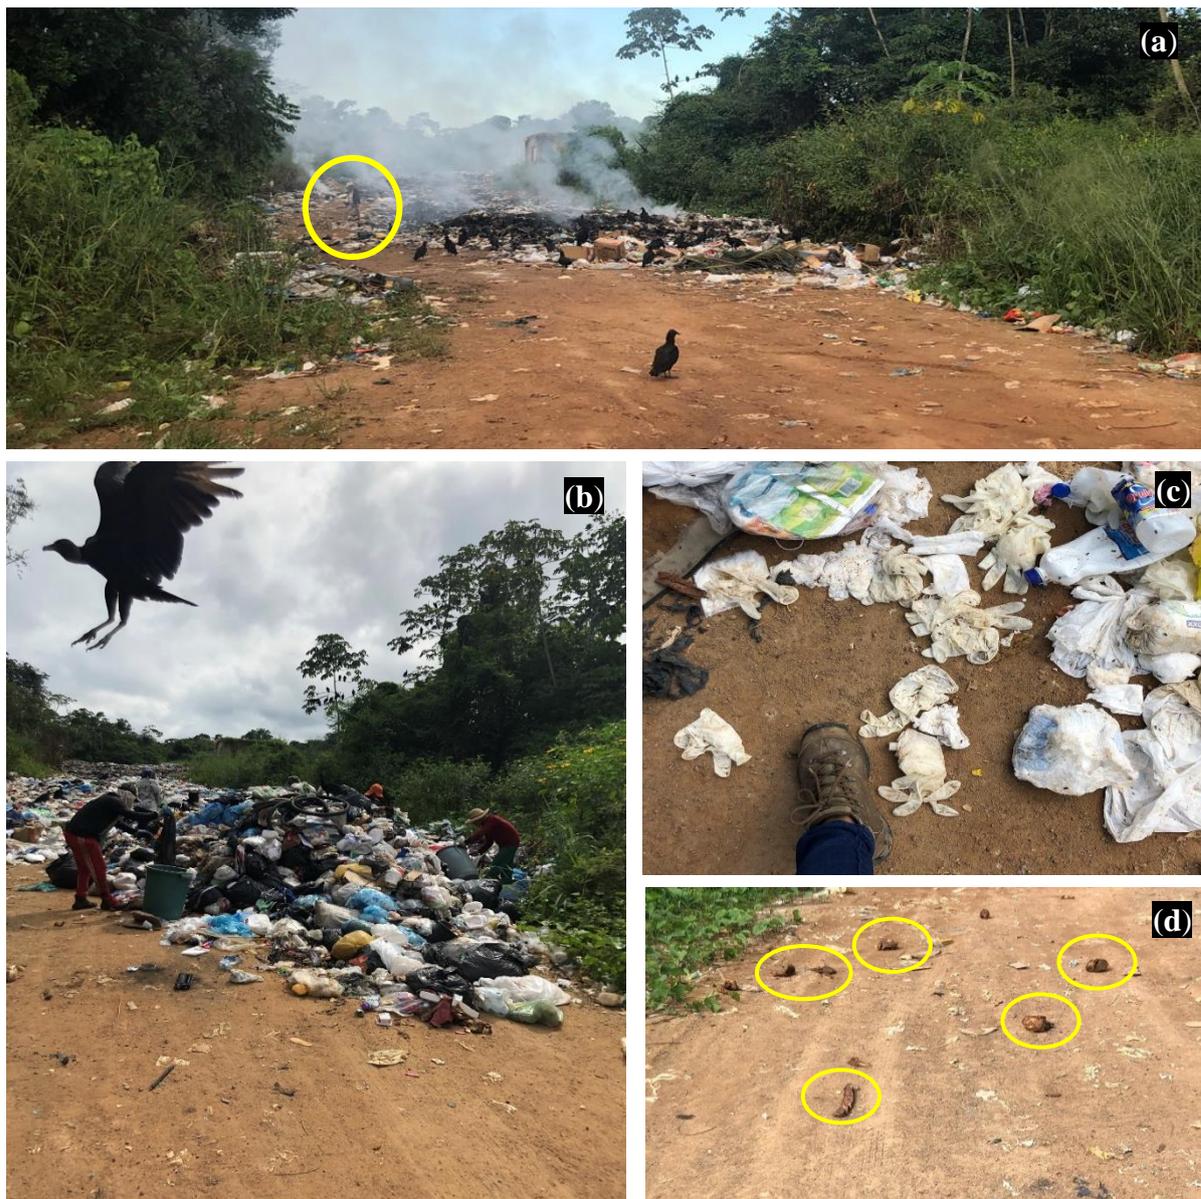
(a) Incineração de resíduos e presença de catador (polígono amarela). (b) Pessoas coletando resíduos em meio a urubus e moscas. (c) Indícios de resíduos hospitalares e diversas luvas. (d) Ossadas de animais (círculos amarelos).

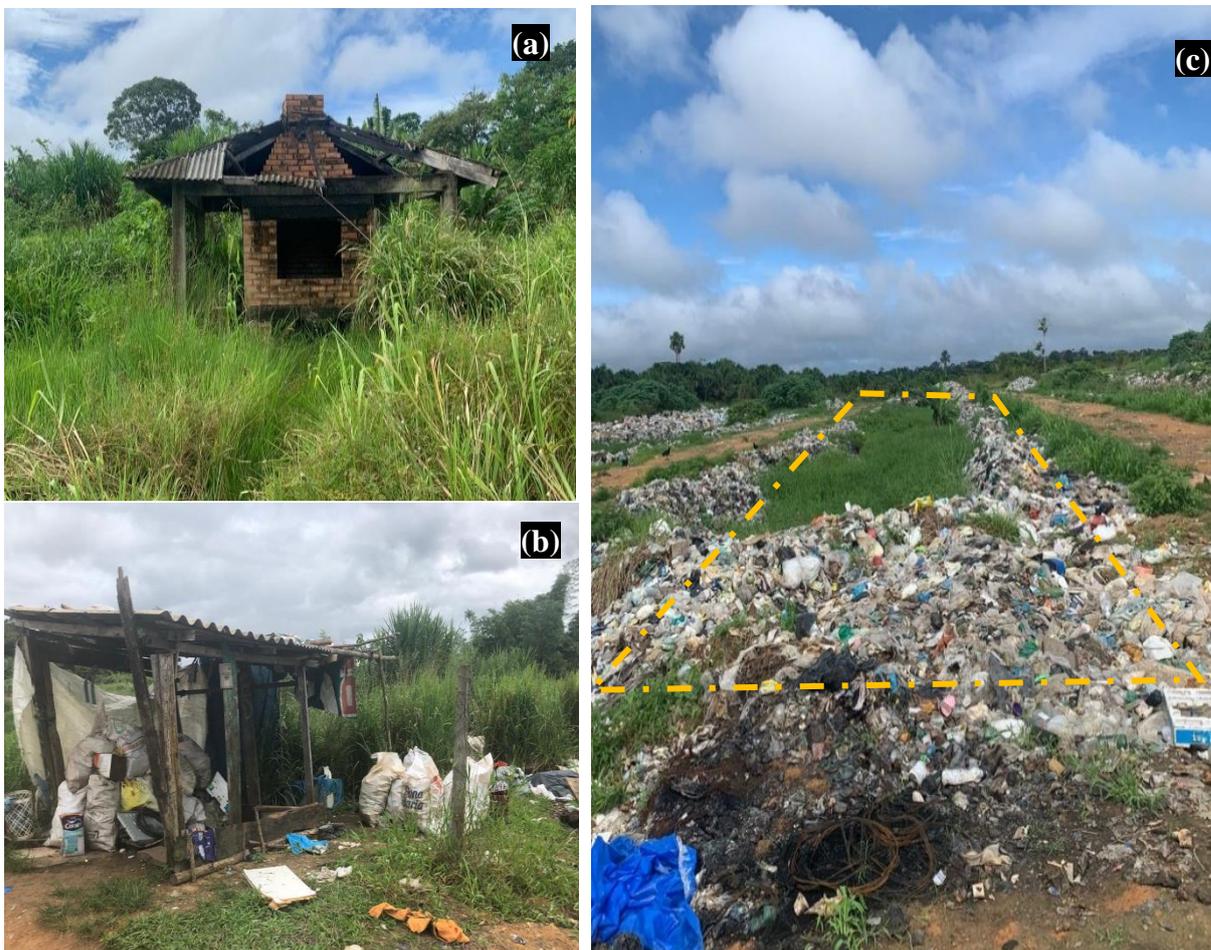
Figura 5. 33 - Área de disposição no município de Caroebe/RR.
(a) Guarita. (b) “Barraco” na entrada da área de disposição. (c) Vala de alocação dos resíduos (polígono pontilhado amarelo).

A estrutura física do local compreende somente uma guarita. Está localizada na lateral da ADMRS, entretanto essa está deteriorada e aparentemente abandonada, rodeada por vegetação (Figuras 5.33a e 5.34). Ressalta-se que fora visualizado também um “barraco”, no *rol* de entrada, que abrigava diversos tipos de resíduos (p. e., sacos plásticos), subentendendo-se que a estrutura foi construída e é utilizada por catadores (Figuras 5.33b).

Não foi observado sistema para drenagem de águas pluviométricas e nem monitoramento para águas subterrâneas. Não havendo nenhum tipo de proteção no solo para evitar infiltração de lixiviados e nem sistema de drenagem para estes (Figura 5.33c).

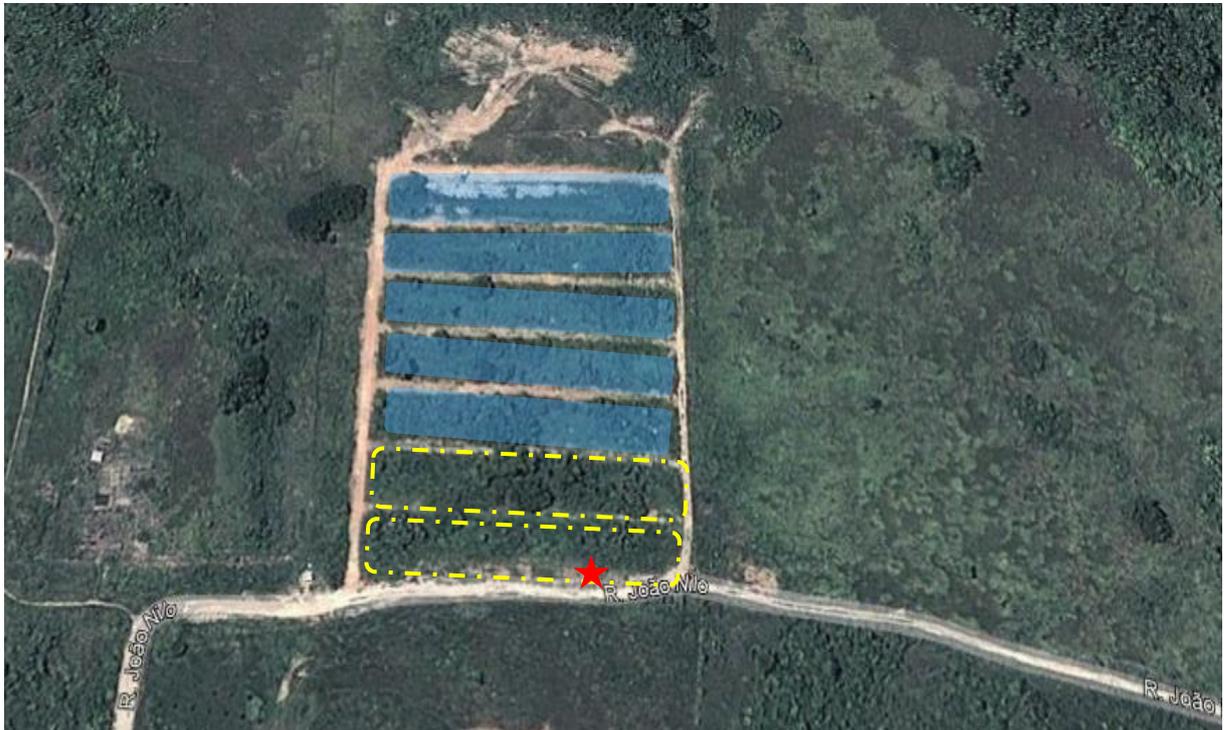
Figura 5. 34 - Valas de disposição dos resíduos, município de Caroebe/RR. Notar polígonos azuis (valas que já exauriram sua capacidade de suporte); polígonos tracejados em amarelo (atual área de disposição); e estrela vermelha (localização da guarita).

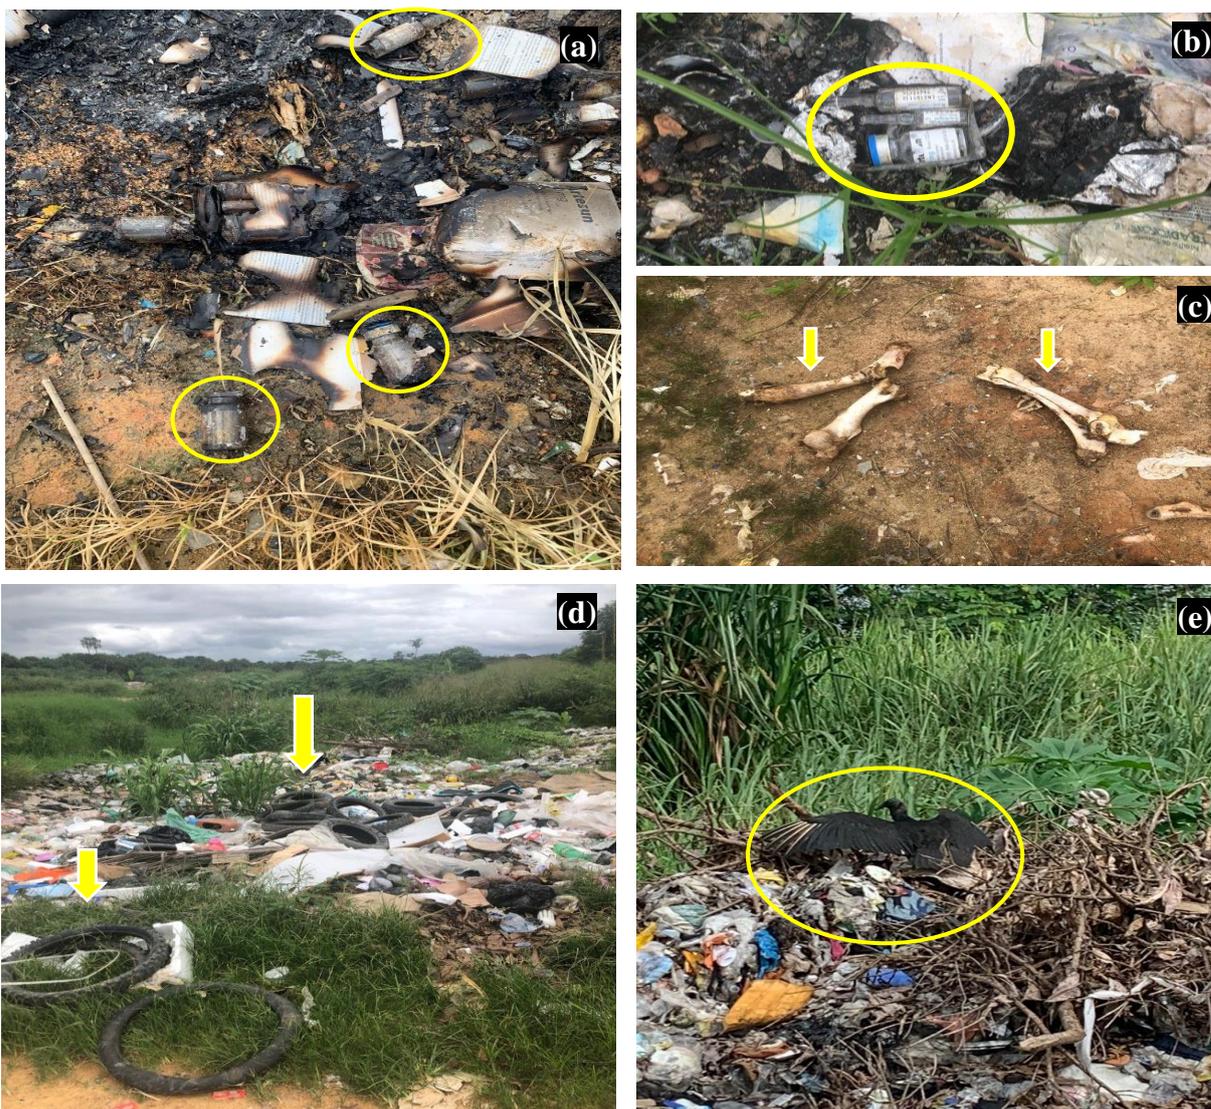
- (a) Indícios de resíduo hospitalar, ampolas de medicamentos e caixas de medicamentos (círculos amarelos) e indicativo de queimada. (b) Ampolas de medicamentos (círculos amarelos). (c) Ossadas de animais (setas amarelas). (d) Pneus (setas amarelas). (e) Ave (círculo amarelo).

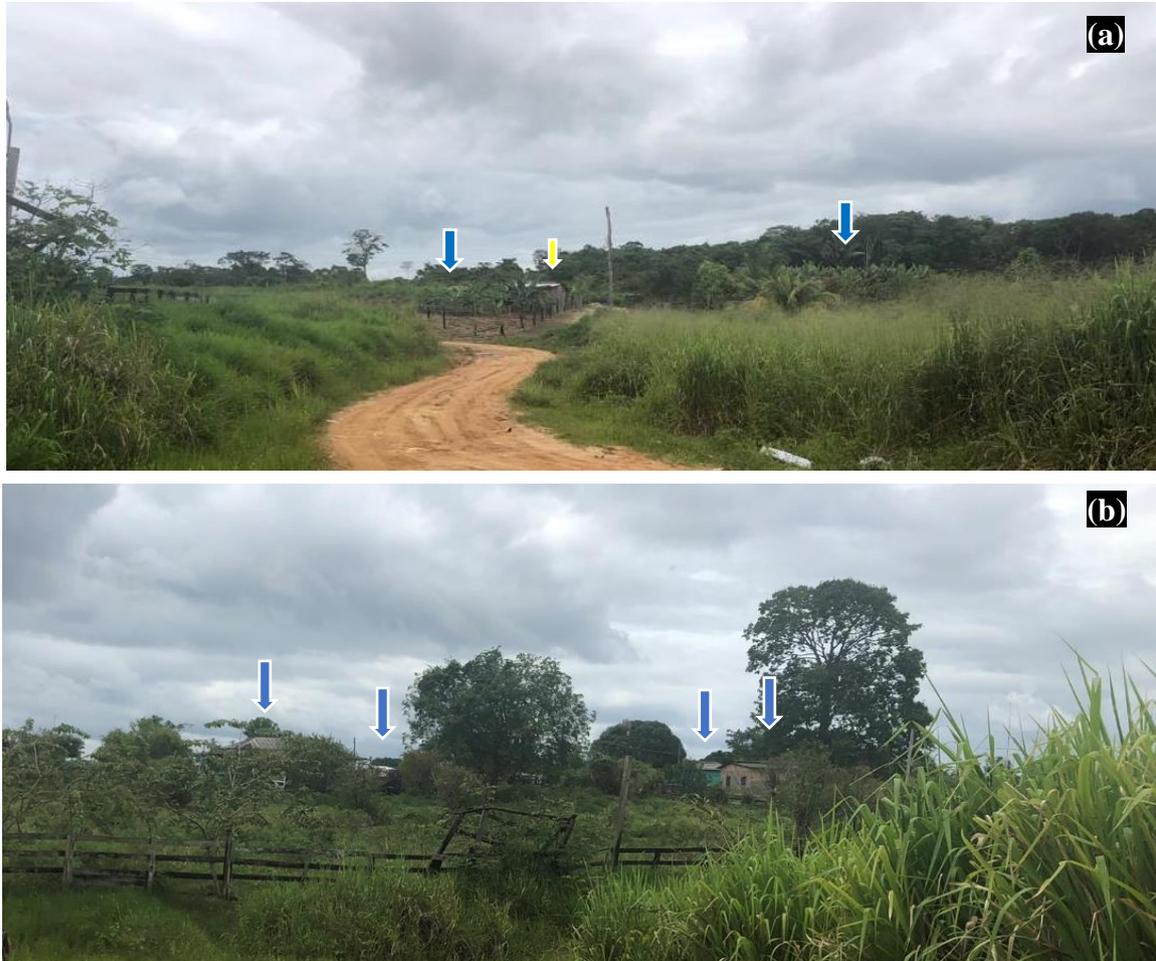
A área de disposição dos resíduos municipais possui diversas residências circunvizinhas, tendo em vista que está localiza na zona urbana do Município, o núcleo populacional mais próximo dista de 30m da atual vala de disposição. É importante mencionar que fora observado ainda, que estas propriedades trabalham a agricultura familiar, com plantação de banana, hortas e outras árvores frutíferas (Figura 5.36a-b).

Figura 5. 36 - Área circunvizinha a ADMRS de Caroebe/RR.
(a) Área residencial: casa (seta amarela) e bananal (seta azul). (b) Vista frontal da área residencial: casas (setas amarelas).

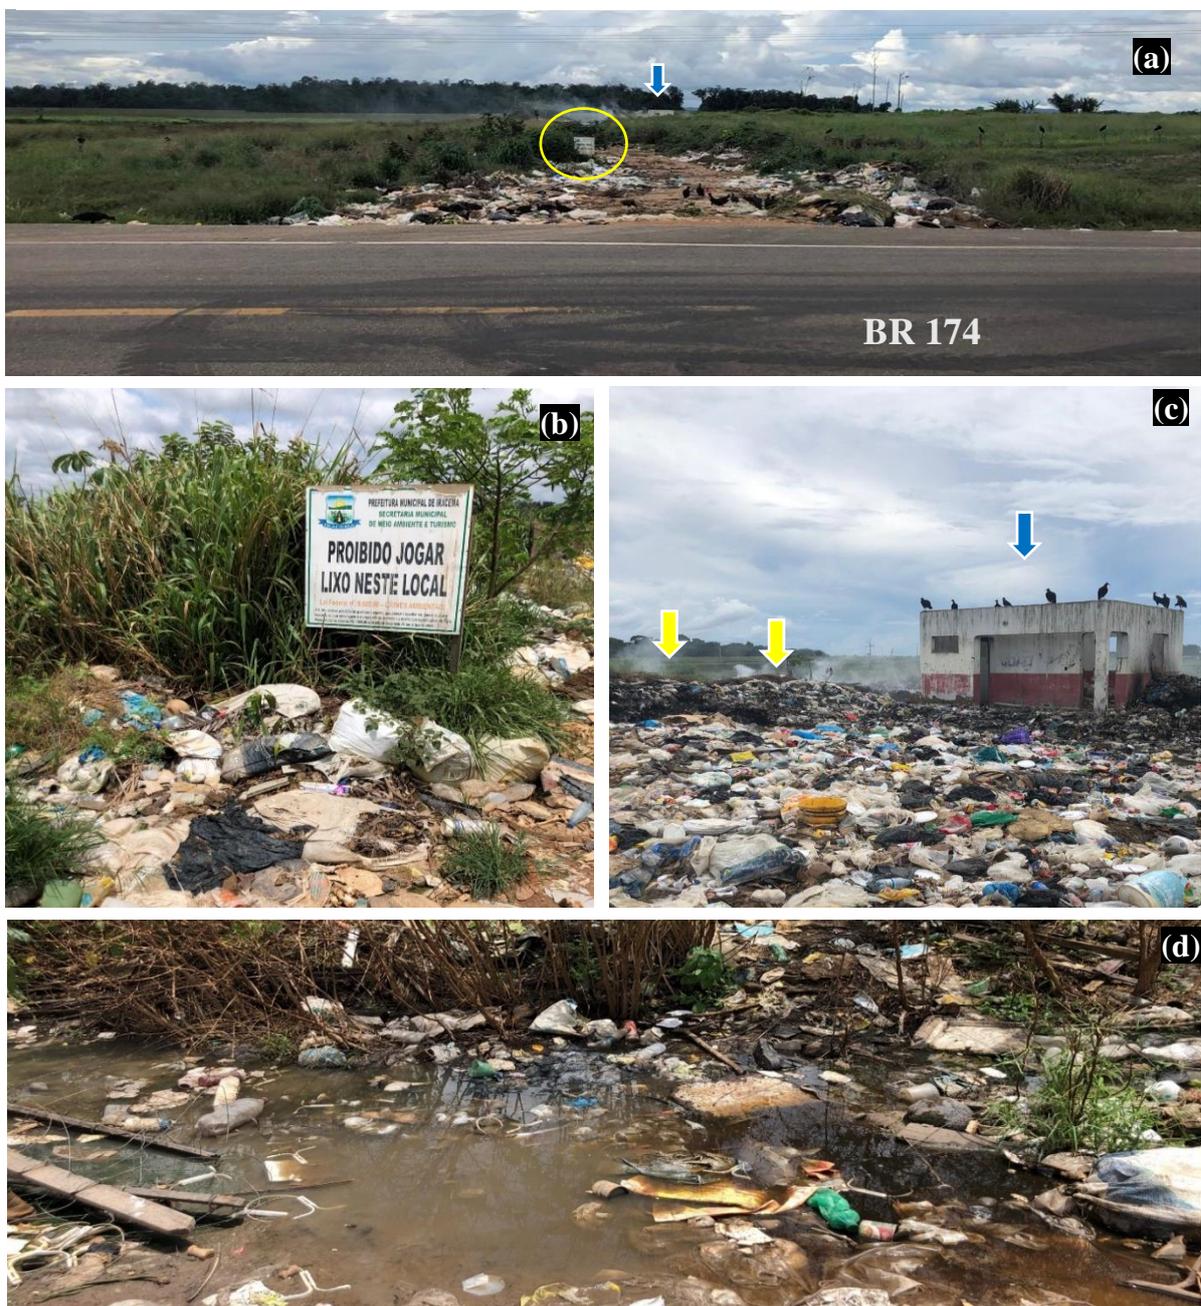
Figura 5. 38 - Área de disposição de resíduos no município de Iracema/RR.
(a) Entrada da ADMRS: placa de advertência (círculo amarelo) e guarita (seta azul). (b) Placa de advertência. (c) Área de disposição de resíduos: pilhas de resíduos antigos (seta amarela) e guarita (seta azul). (d) Poça de água pluviométrica.

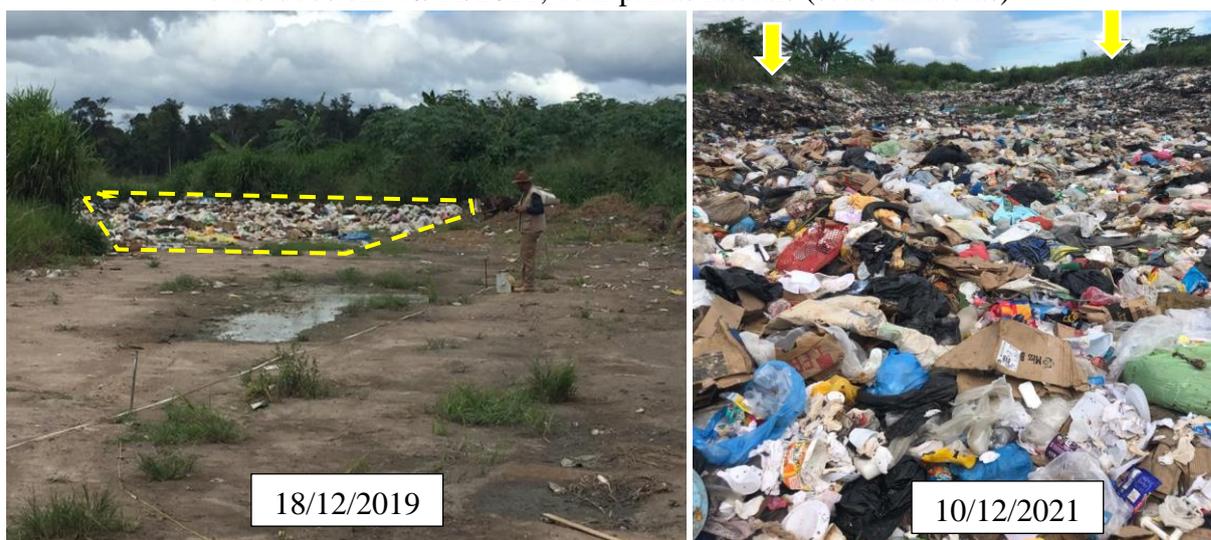
Figura 5. 39 - Vala de alocação de resíduos, Iracema/RR.
(a) vala de disposição dos resíduos em 18/12/2019 (polígono amarelo). (b) Área de disposição e resíduos em 10/12/2021, com pilhas laterais (setas amarelas).

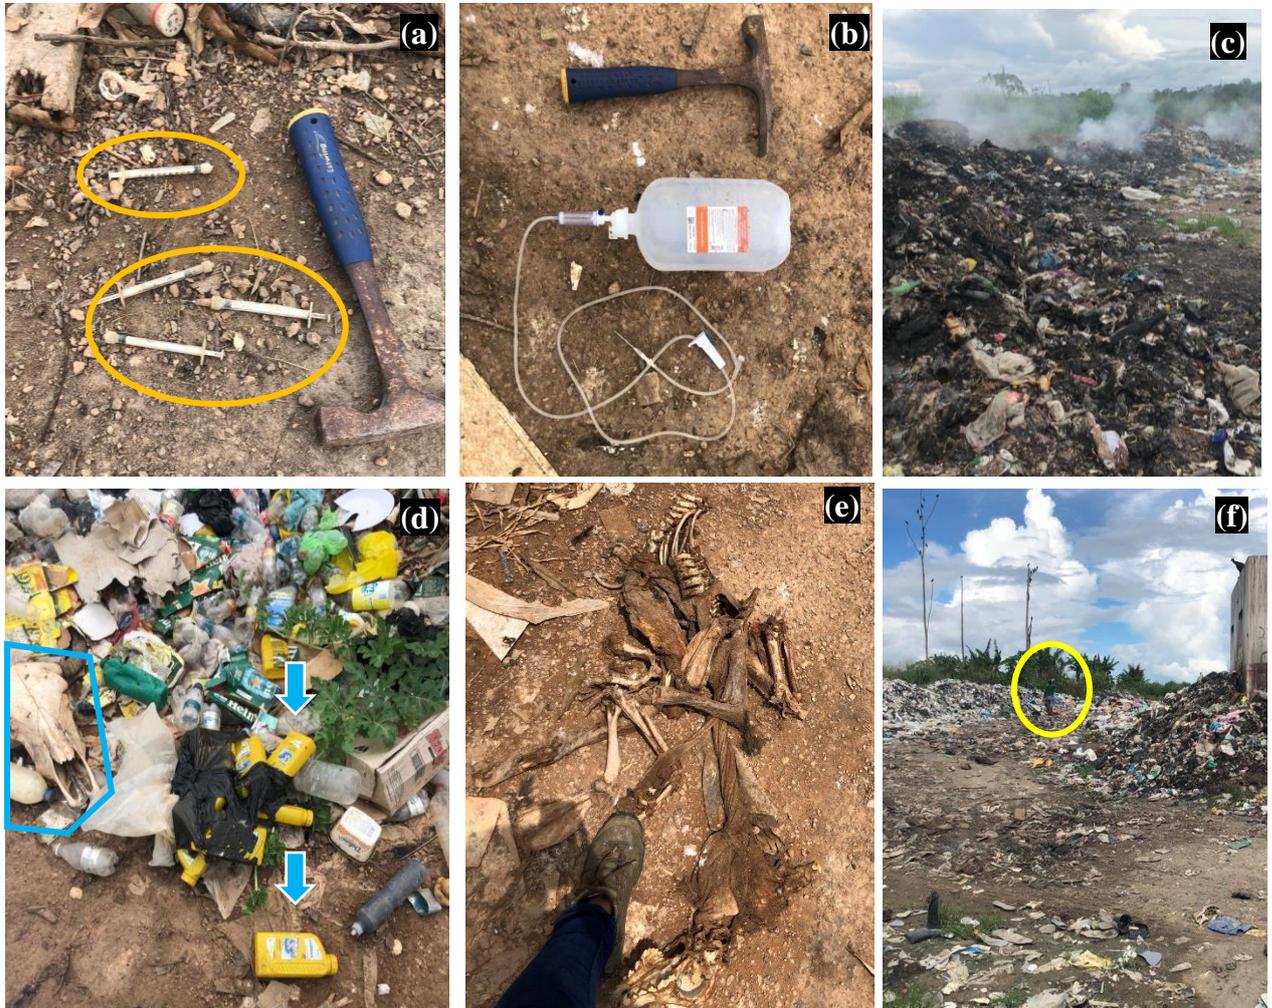
(a) Resíduos hospitalares: seringas (círculo amarelo). (b) Resíduo hospitalar. (c) Incineração de resíduos. (d) Resíduos não autorizados: crânio de animal (polígono azul) e embalagens de óleo lubrificante (setas azuis). (e) Ossadas e peles de animais. (f) Catador (círculo amarelo).

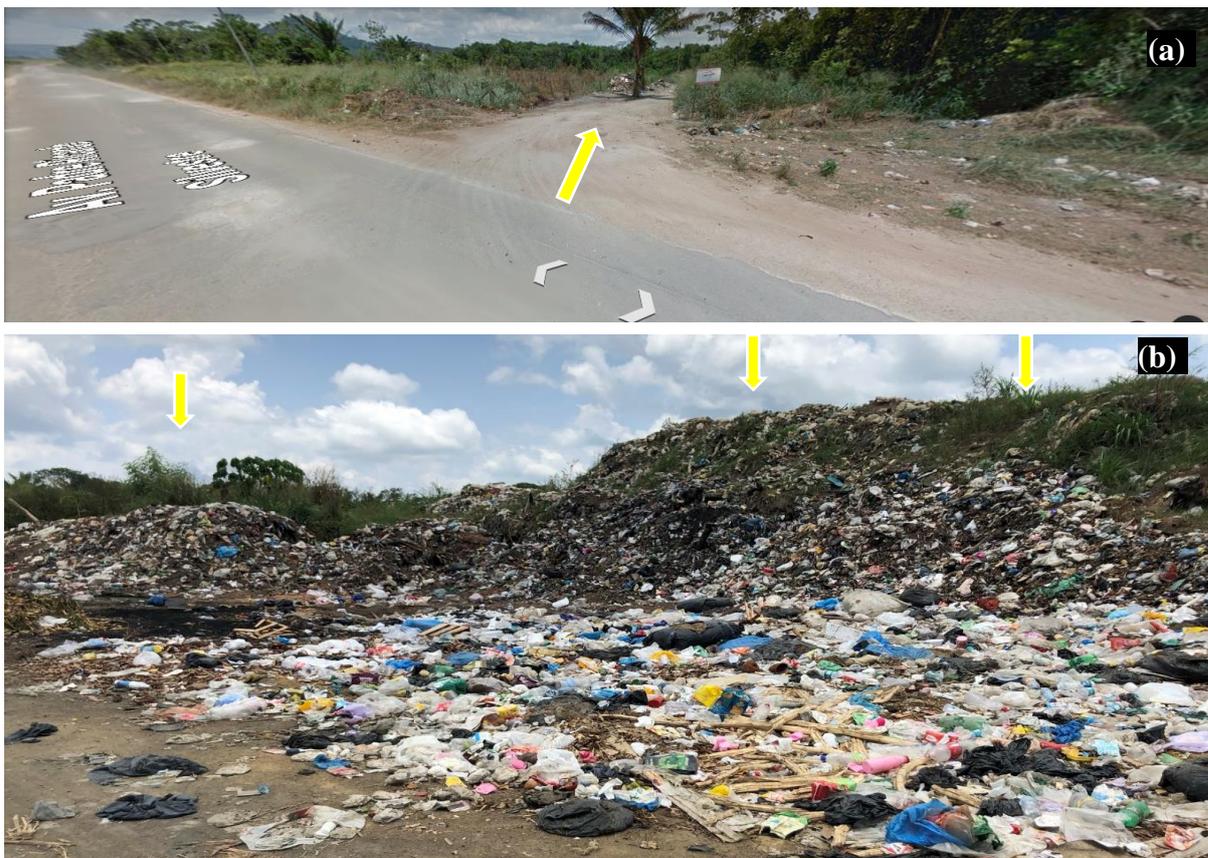
A área utilizada para descarte do lixo no município de Mucajaí, não possui nenhuma forma de isolamento ou indicações de que a área é destinada a locação de resíduos. Não foi observado ainda recomendações de restrição de acesso (Figura 5.43a).

A área não possui nenhuma edificação ou indícios de que já houve alguma estrutura física no local. Quanto à disposição dos resíduos, é feita de forma aleatória, espalhados por toda a extensão do terreno, logo após, o lixo é arrastado para as laterais formando “paredões” de resíduos (Figura 5.43b).

Figura 5. 43 - Área de disposição de resíduos no município de Mucajaí/RR.
(a) Via de acesso a ADMRS (seta amarela). (b) Área de disposição de resíduos, pilha de resíduos antigos (seta amarela).

Inexiste técnicas para operação e distribuição dos resíduos, tendo em vista que estes são despejados pelo caminhão coletor diretamente ao solo, sem que haja compactação ou posterior recobrimento, caracterizando a mera disposição a céu aberto (Figuras 5.43a-b e 5.44a-b).

O espaço territorial utilizado pela municipalidade não possui um aproveitamento adequado, tendo em vista que os resíduos são dispostos de maneira aleatória, sem nenhuma organização, caracterizado por diversas áreas planas cobertas por lixos e pilhas de resíduos antigo e incinerados (Figuras 5.43b e 5.44a).

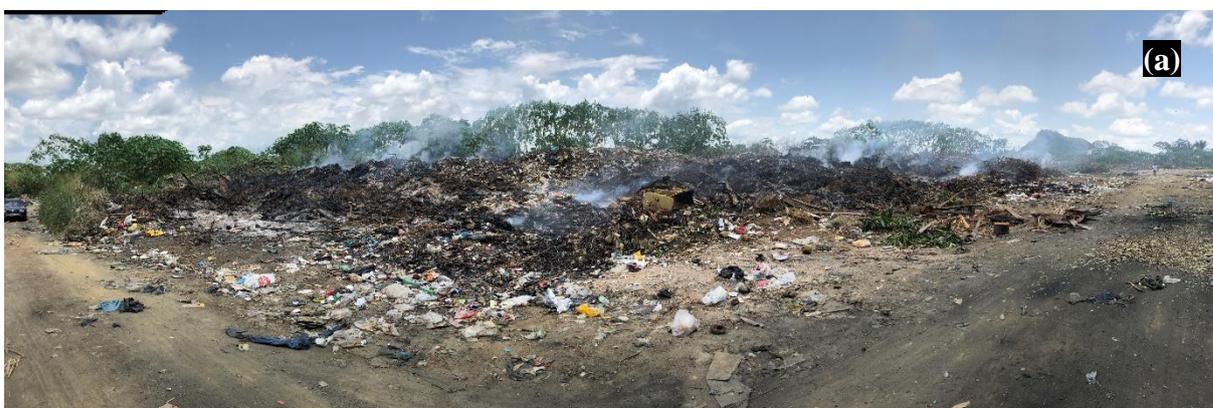
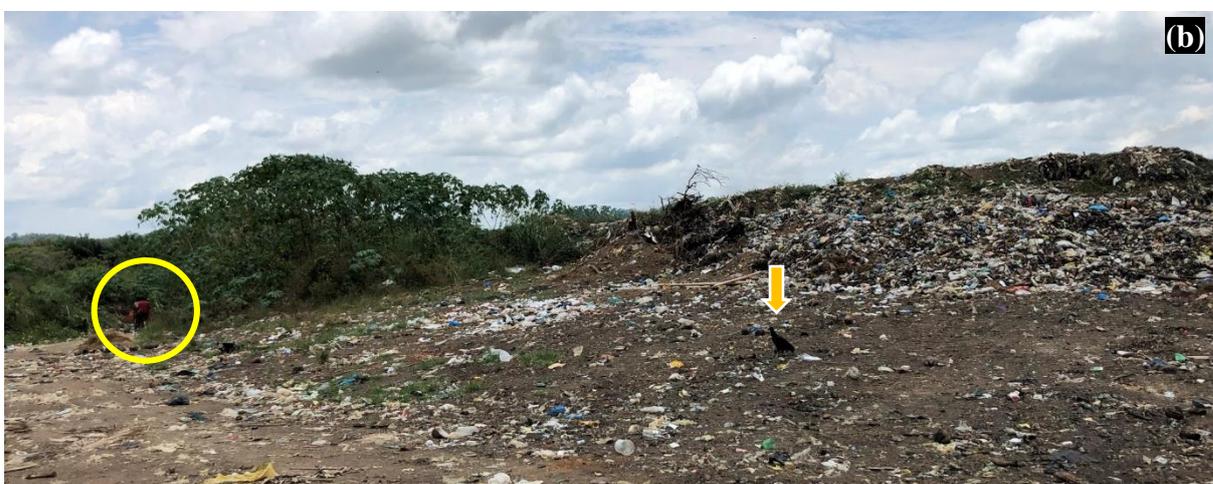
Durante a visita ao depósito realizada no dia 11 de setembro de 2021 registrou-se a presença de catadores, na ocasião havia um casal buscando por metais para revenda (Figura 5.44b).

Figura 5. 44 - Caracterização da ADMRS de Mucajaí/RR.
(a) Incineração de resíduos. (b) Presença de catadores (círculo amarelo), presença de animais (seta amarelas).

As pessoas que coletam resíduos no local, estão totalmente vulneráveis, pois não dispõem de nenhum equipamento de proteção, além de dividirem espaço com os animais e ficarem expostos a fumaça proveniente da queima dos resíduos alocados na área. É importante salientar que fora verificado que a queima dos resíduos, sendo esta uma prática corriqueira na ADMRS (Figura 5.44 a-b).

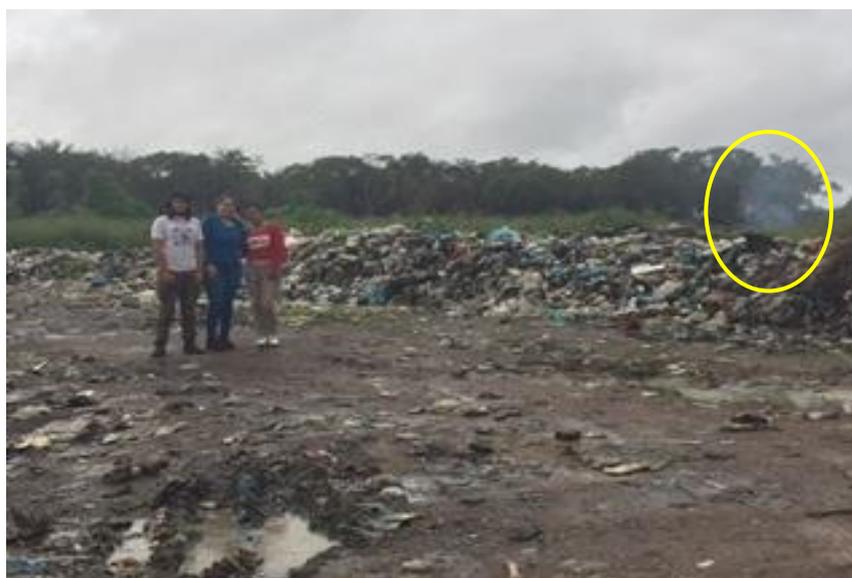
O Grupo de Pesquisa Caimbé-Geociências de Roraima também registrou a incineração dos resíduos em uma visita realizada no ano de 2018 (Figura 5.45).

Figura 5. 45 - Incineração dos resíduos em 2018 na ADMRS de Mucajaí/RR (Circulo amarelo).

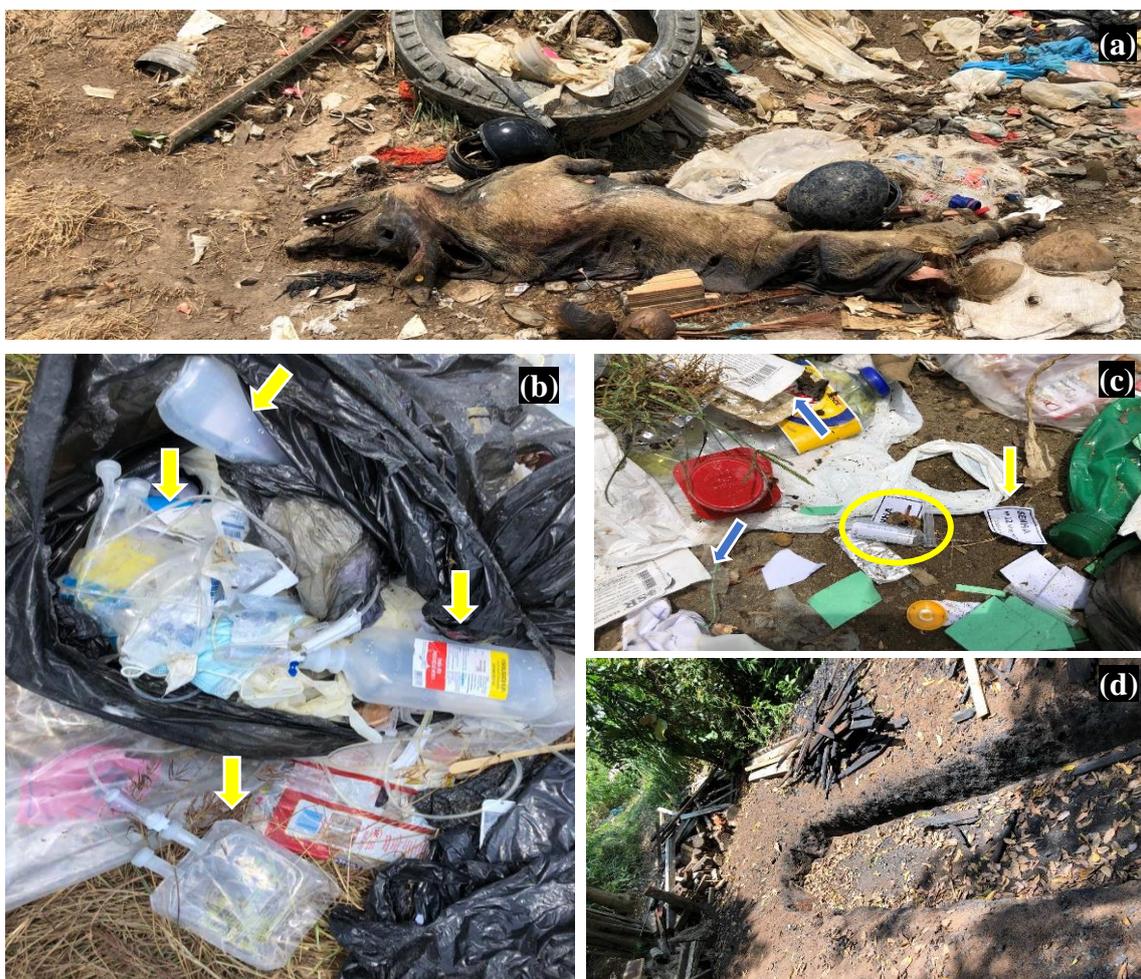
A ADMRS se caracteriza por receber uma grande quantidade de lixo domiciliar, entretanto fora encontrado também diversos resíduos não autorizados como carcaças de animais e uma quantidade significativa de lixo hospitalar, como seringas, frascos de medicamentos, soros e outros (Figura 5.46a-c). Essa situação fora também constatada por Silva *et al.*, (2018), que relatou a ocorrência de resíduos plásticos, alumínio, hospitalares, carcaças de animais, comerciais, entre outros.

Figura 5. 46 - Caracterização dos residuais alocados na ADMRS de Mucajaí/RR. (a) Carcaça de animal. (b) Resíduos hospitalares, embalagens de soro com cânula e seringa (setas amarelas). (c) Indícios de resíduos hospitalares, ampola de medicamento (círculo amarelo), embalagens de seringas (setas azuis) e senhas de pronto atendimento (seta amarela). (d) Queima de madeira para produção de carvão para ser comercializado no Município.

Uma peculiaridade desta ADMRS é possuir em sua fundiária uma estrutura para fabricação de carvão, a qual fica a aproximadamente 7m de distância da área de alocação dos resíduos dentro do mesmo espaço territorial (Figura 5.46d).

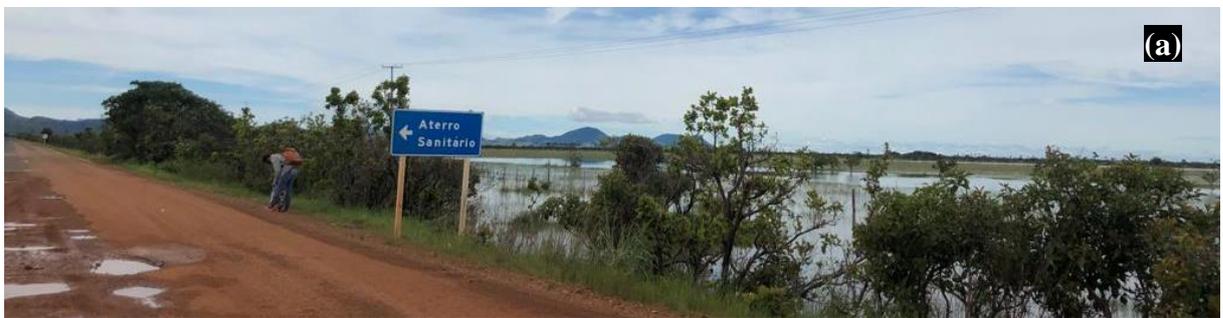
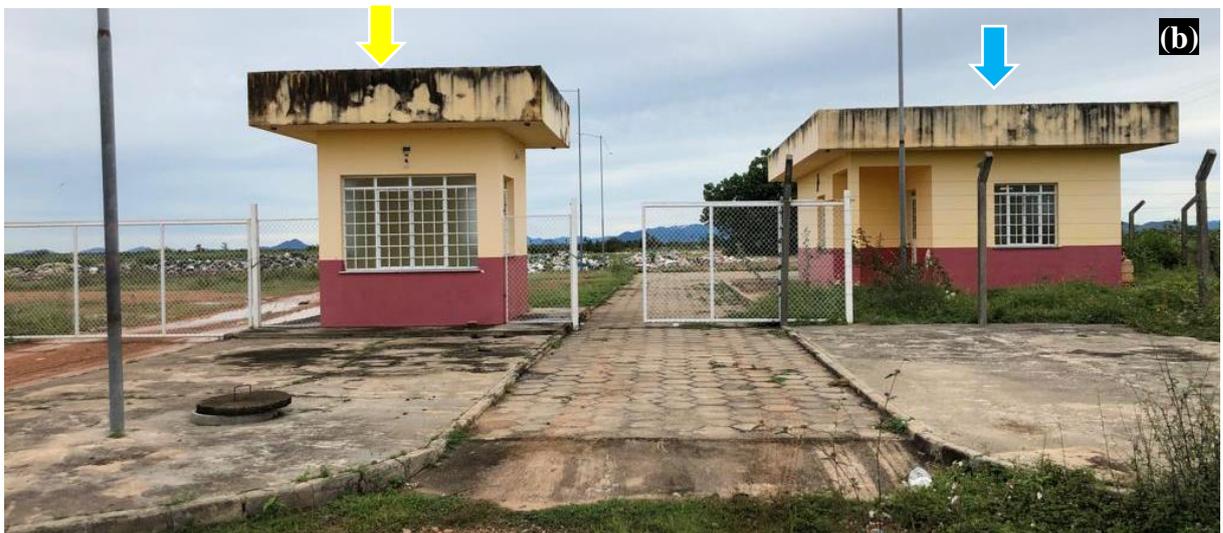
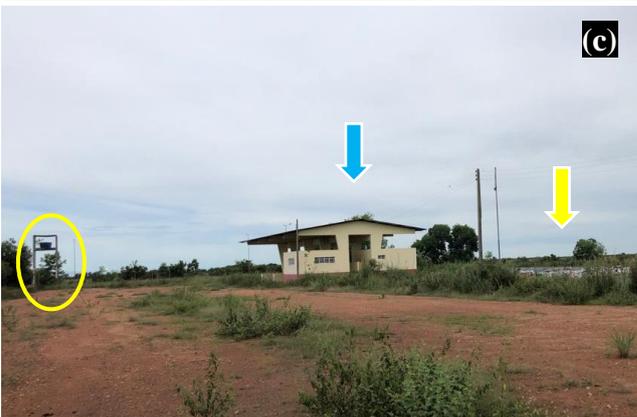
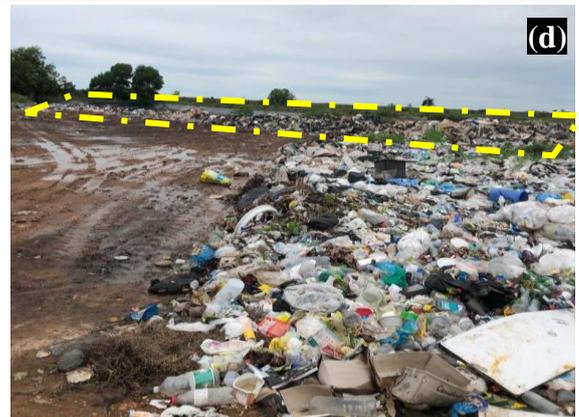
Figura 5. 48 - Área de disposição no município de Normandia/RR.

(a) Placa sinalizando a localização do aterro. (b) Entrada da ADMRS, guarita (seta amarela) e sede administrativa (seta azul). (c) Torre para caixa d'água (círculo amarelo), galpão de triagem (seta azul) e área de alocação dos resíduos (seta amarela). (d) Vala de alocação dos resíduos (polígono amarelo).

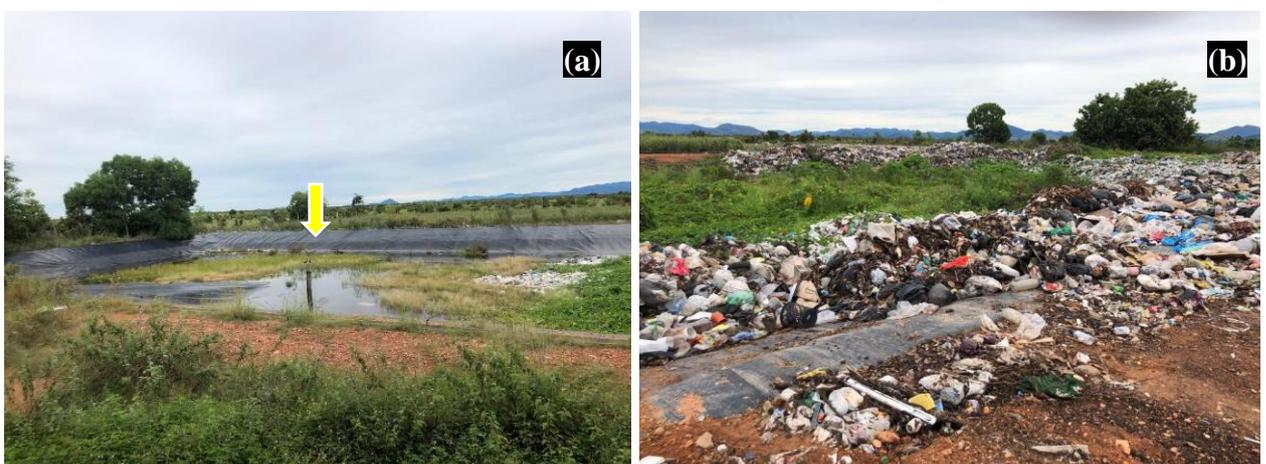
Não foi observado sistema para drenagem de águas pluviométricas e nem de chorume. No dia da visita foi possível perceber uma grande quantidade de água empossada dentro da célula, por cima da geomembrana (Figura 5.50a), não foi notado ainda a existência de sistema para monitoramento para águas subterrâneas.

Figura 5. 50 - Caracterização da ADMRS de Normandia/RR.
(a) Acúmulo de água no interior da célula (seta amarela). (b) Resíduos tipicamente domiciliares.

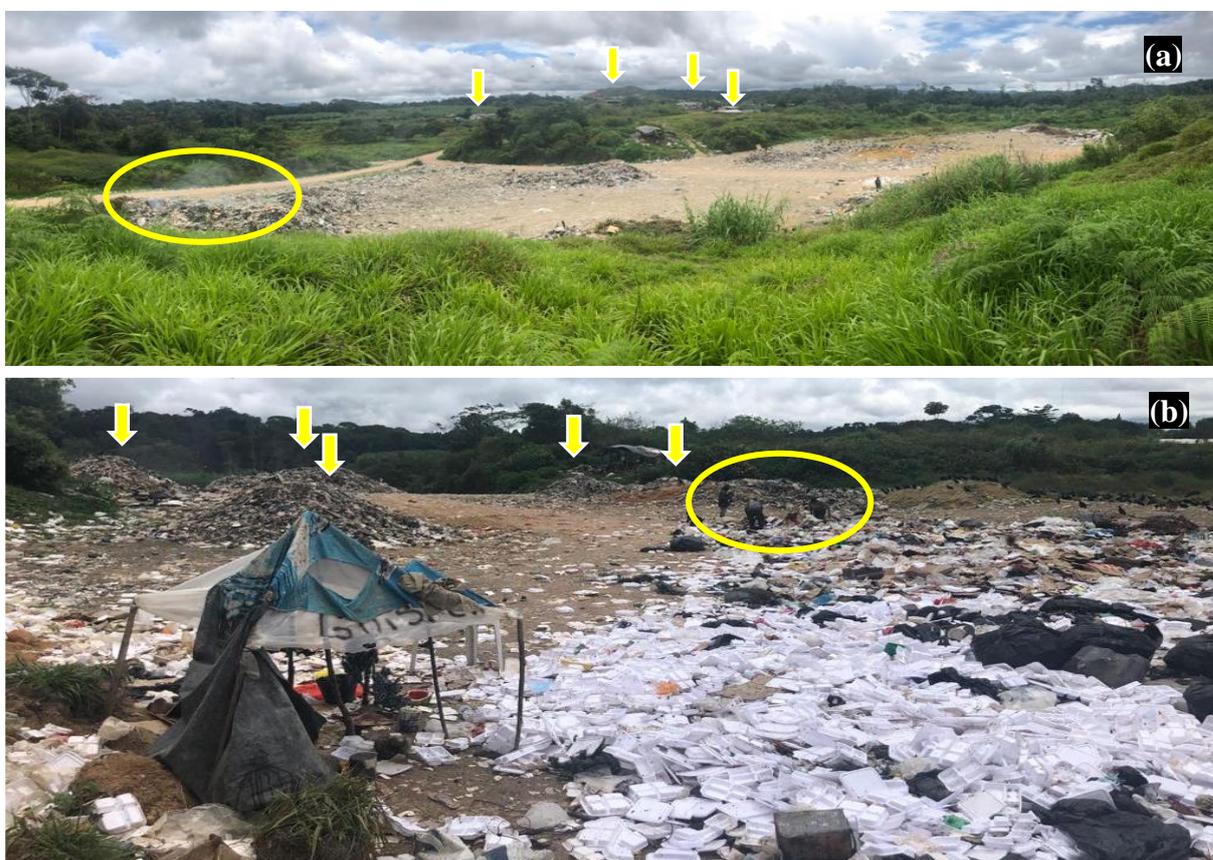
A área utilizada para descarte do lixo no Município em questão, não possui nenhuma forma de isolamento ou indicações de que a área é destinada a locação de resíduos. Não fora observado ainda recomendações de restrição ao acesso (Figura 5.52a-b).

A área não possui nenhuma edificação ou indícios de que já houve alguma estrutura física, compreendendo somente uma área plana onde a disposição dos resíduos é feita de forma aleatória, inexistindo frente para descarga (Figura 5.52a-b).

Figura 5. 52 - - Área de disposição de resíduos no município de Pacaraima/RR.
(a) Visão panorâmica da ADMRS, com as perspectivas da queima do lixo (círculo amarelo) e, área residencial circunvizinha (setas amarelas). (b) Área de disposição, pilha de resíduos antigos e incinerados (setas amarelas) e catadores (círculo amarelo).

Inexiste técnicas para operação e distribuição dos resíduos, tendo em vista, que estes são despejados pelo caminhão coletor diretamente no solo, sem que haja compactação ou posterior recobrimento. O lixo é disposto de forma espalhada e posteriormente empurrados formando grandes pilhas, tornando o aproveitamento da área inadequado (Figura 5.52b)

Não foi observado sistema para drenagem de águas pluviométricas e nem monitoramento para águas subterrâneas. Não havendo nenhum tipo de proteção no solo para evitar infiltração de lixiviados e nem sistema de drenagem para estes, nem na atual ou nas antigas áreas de alocação (Figura 5.52a-b).

Durante a visita no dia 22 de abril de 2022 ao depósito registrou-se a presença de catadores (Figura 5.52b). Na ocasião, três homens procuravam por metais que pudessem ser revendidos. As pessoas que estavam coletando não dispunham de nenhum equipamento de proteção.

Já no que diz respeito a incineração, esta prática também é corriqueira no local, após os resíduos serem empilhados é ateadado fogo para reduzir o volume, como pode ser visualizado na Figura 5.52a.
