UNIVERSIDADE FEDERAL DE RORAIMA
PRÓ-REITORIA DE PESQUISA E PÓS-GRADUAÇÃO
PROGRAMA DE PÓS-GRADUAÇÃO EM RECURSOS NATURAIS

**CENÁRIO AMBIENTAL, ESTRUTURAL E LEGISLATIVO DAS ÁREAS DE
DISPOSIÇÃO DE RESÍDUOS SÓLIDOS DOS MUNICÍPIOS NO ESTADO DE
RORAIMA**

Dissertação apresentada ao Programa de Pós-graduação em Recursos Naturais, da Universidade Federal de Roraima, para obtenção do título de Mestre em Recursos Naturais. Área de concentração: Resíduos Sólidos e Meio Ambiente.

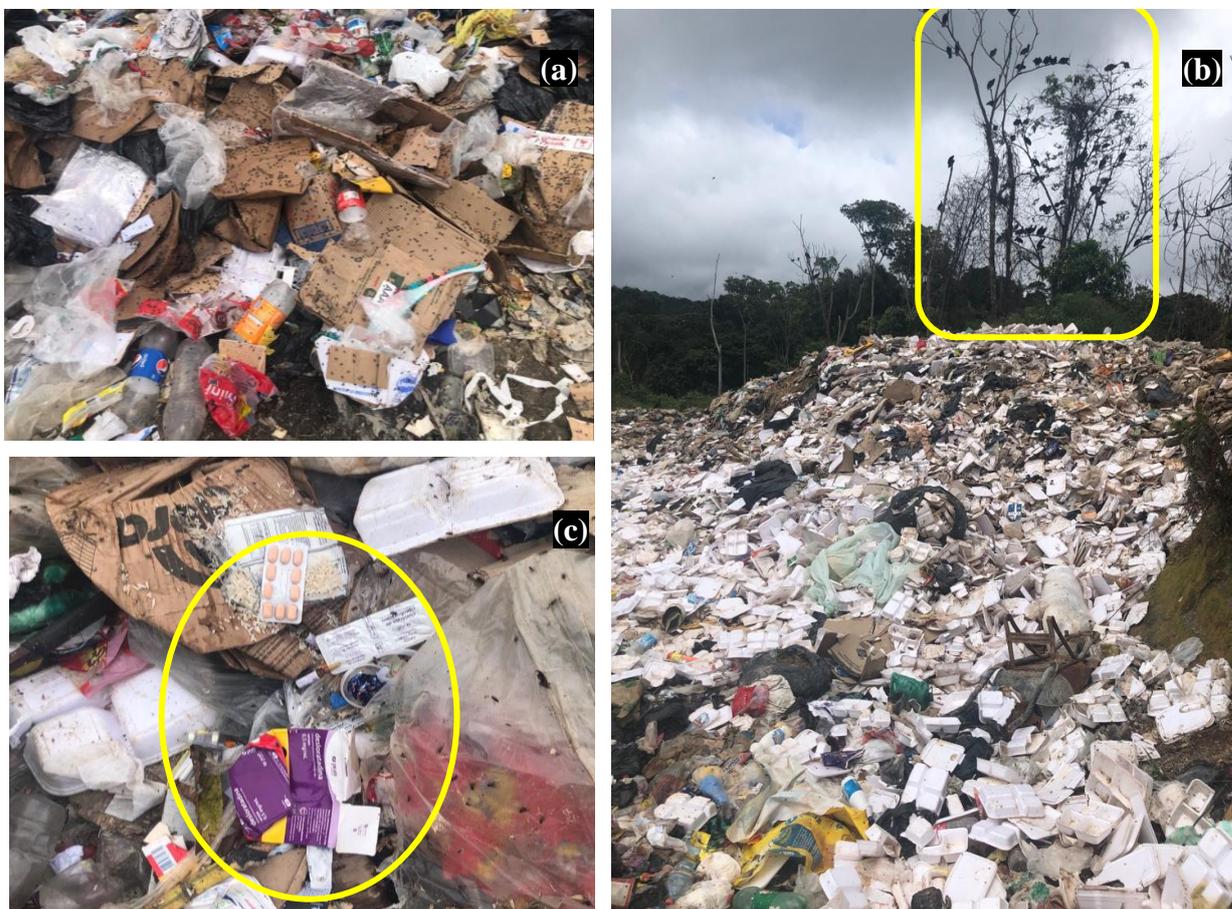
Figura 5. 53 - Caracterização da ADMRS de Pacaraima/RR.

Uma peculiaridade da área de disposição de resíduos, além da grande quantidade de moscas é o número exagerada de marmitas de isopor (Figuras 5.52b e 5.53b). Esse fato pode ser atribuído ao modo de vida dos imigrantes venezuelanos que residem na cidade.

(a) Lixo comum e grande quantidade de moscas (b) Pilha de resíduos repleta de marmitas de isopor e grande quantidade de Urubus (polígono amarelo) (c) Indícios de resíduos hospitalares (círculo amarelo).

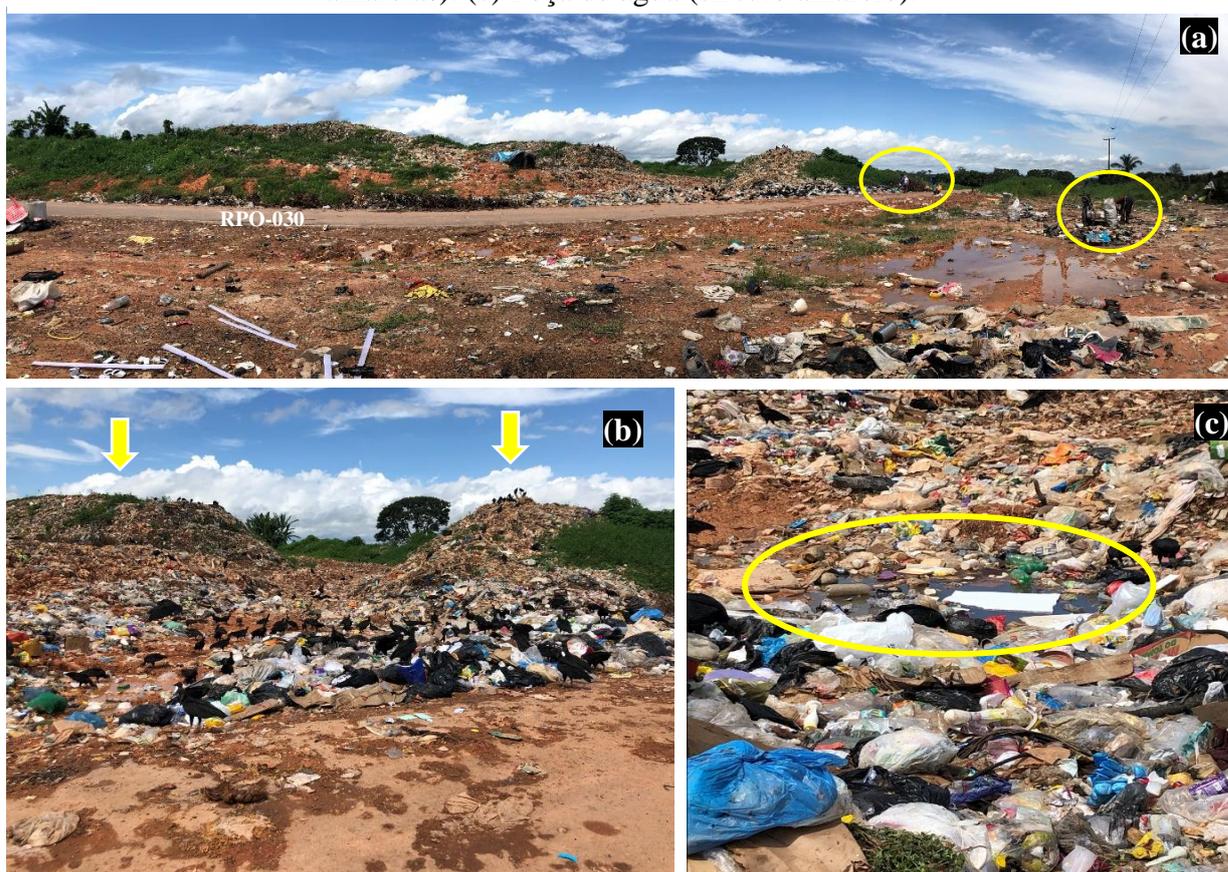
Não foi observado sistema para drenagem de águas pluviométricas e nem tão pouco monitoramento para águas subterrâneas. Não havendo nenhum tipo de proteção no solo para evitar infiltração de lixiviados e nem sistema de drenagem para estes (Figura 5.50c).

Figura 5. 55 - - Área de disposição de resíduos no município de Rorainópolis/RR. (a) Visão panorâmica da ADMRS, catadores (círculo amarelo). (b) Pilhas de resíduos (setas amarelas). (c) Poça de água (círculo amarelo).

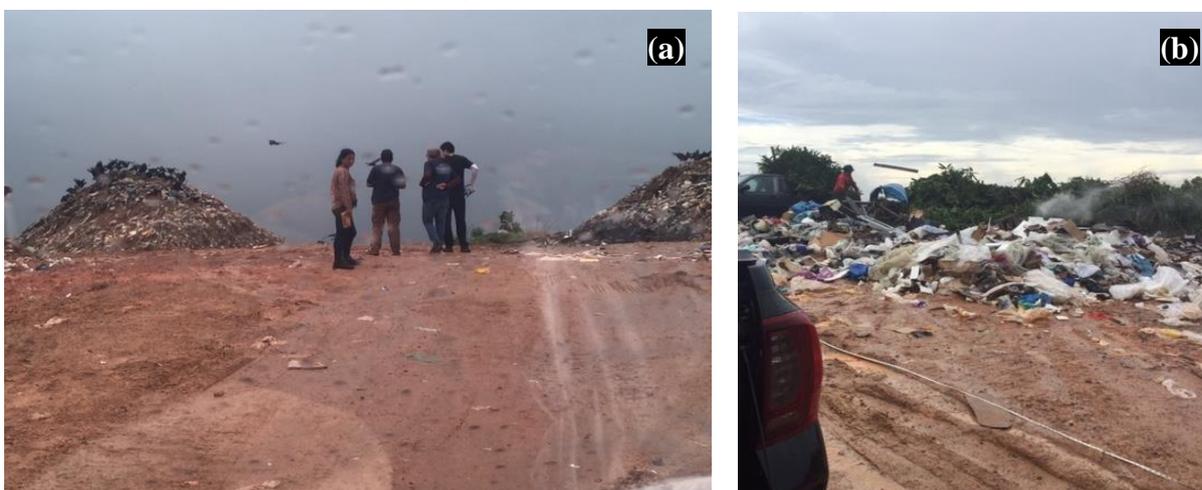
O Grupo de Pesquisa Caimbé-Geociências de Roraima também registrou a incineração de resíduos e a existência de diversas aves (urubus) que atrapalham o tráfego de veículos em uma visita realizada no ano de 2019 (Figura 5.56a-b).

Figura 5. 56 - Área de disposição de resíduos no município de Rorainópolis/RR em 2019
(a) Resíduos obstruindo parte da rodovia e presença de animais (círculo amarelo) (b) incineração de resíduos (círculo amarelo).

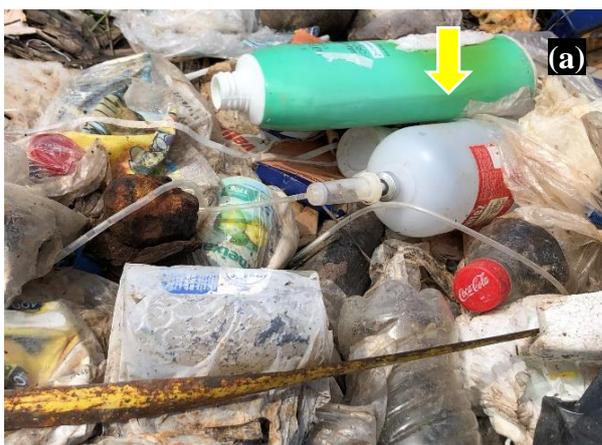
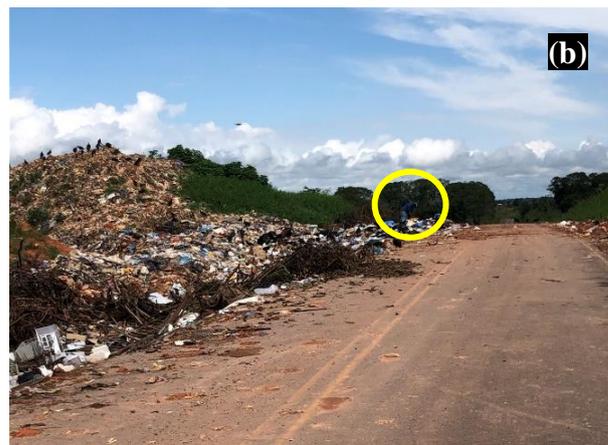
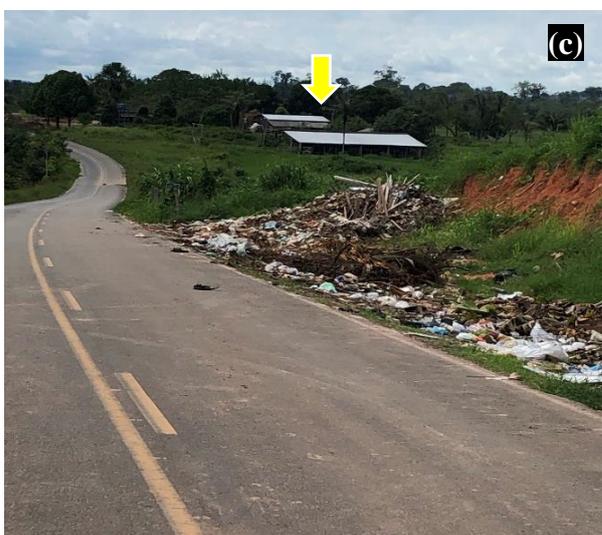
Figura 5. 57 - Caracterização da ADMRS de Rorainópolis/RR.

A ADMRS comporta predominantemente lixo doméstico, entretanto foi visto indícios de que os resíduos de saúde também são depositados (Figura 5.57a). Barni *et al.*, (2015), relata que o lixo hospitalar do município é recolhido a cada três dias no único hospital da cidade por caminhões e são destinados para Boa Vista, capital do estado de Roraima. Já os resíduos de saúde dos demais estabelecimentos, como farmácias e drogarias, não se sabe para onde são destinados.

A ADMRS possui propriedades em suas áreas circunvizinhas, e o núcleo populacional mais próximo dista a 300 metros em linha reta (Figura 5.57c), fora observado que estas propriedades trabalham a agricultura, pecuária e algumas áreas ainda possuem viveiros de peixes com distância mínima aproximada 255 m em linha reta da área de alocação dos resíduos (Figura 5.54).

(a) Indícios de resíduo hospitalar, frasco de soro fisiológico (seta amarela) (b) Resíduos obstruindo parte da rodovia e presença de catador (círculo amarelo) (c) Propriedades próximas a ADMRS (seta amarela) (d) Corpo hídrico próximo a área de disposição.

No que diz respeito aos corpos hídricos, é possível perceber pela figura 5.54 que existe um igarapé de nome desconhecido bem próximo a ADMRS, aproximadamente 200 m em linha reta. Existe ainda um grotão próximo ao local que é utilizado por moradores para a pesca (Figura 5.57d) (NOVAIS; FALCÃO, 2020).

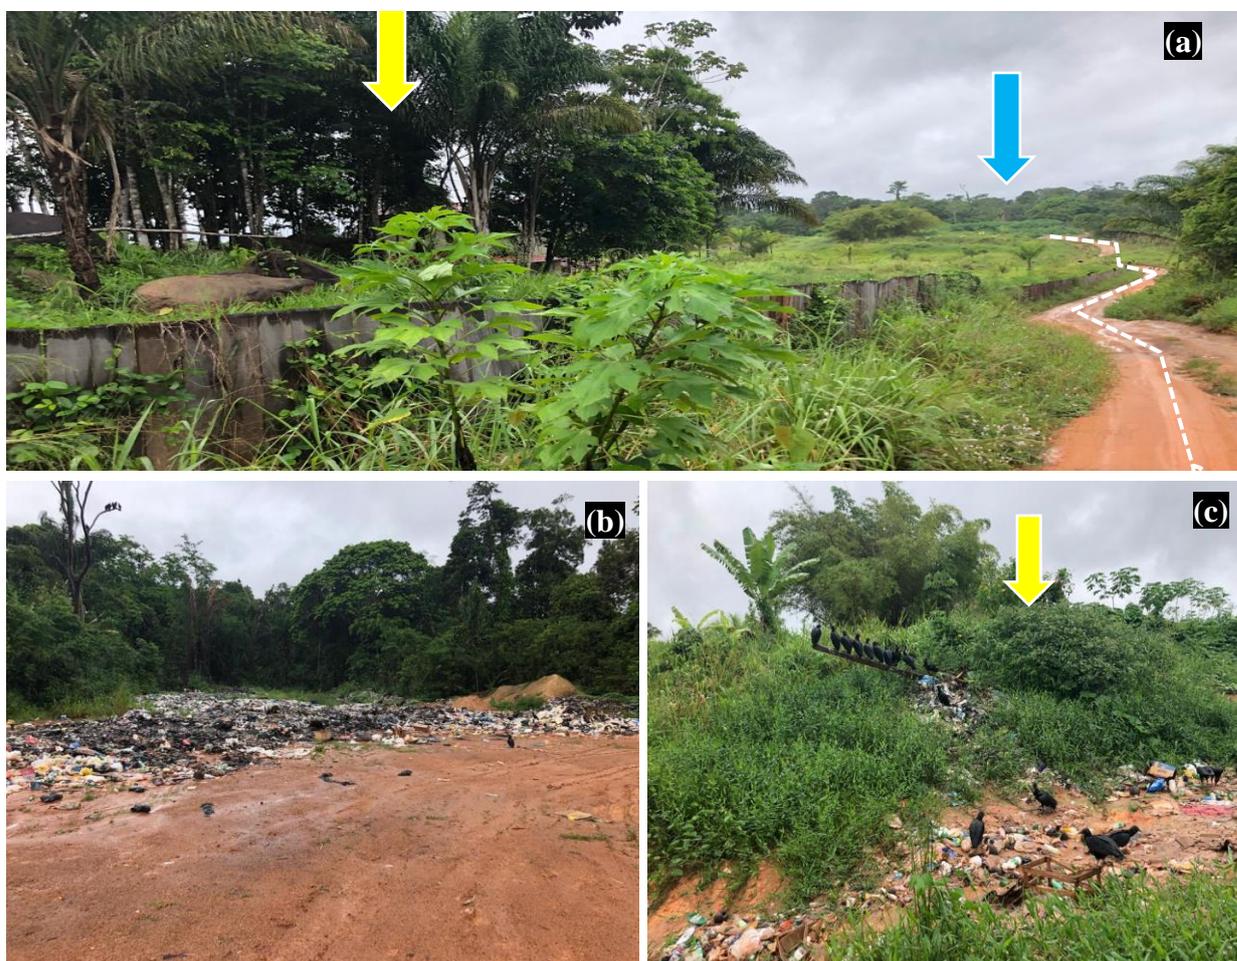
O espaço territorial utilizado pela municipalidade não possui um aproveitamento adequado, tendo em vista que os resíduos são dispostos de maneira aleatória, sem nenhuma organização, caracterizado por áreas planas cobertas por lixos e pilhas de resíduos antigo (5.59c).

Figura 5. 59 - - Área de disposição de resíduos no município de São Luiz/RR.
(a) Via de acesso a ADMRS (linha tracejada branca), área da serralheria (seta amarela) e ADMRDS (seta azul). (b) Área de alocação dos resíduos. (c) Pilha de resíduos antigos (seta amarela).

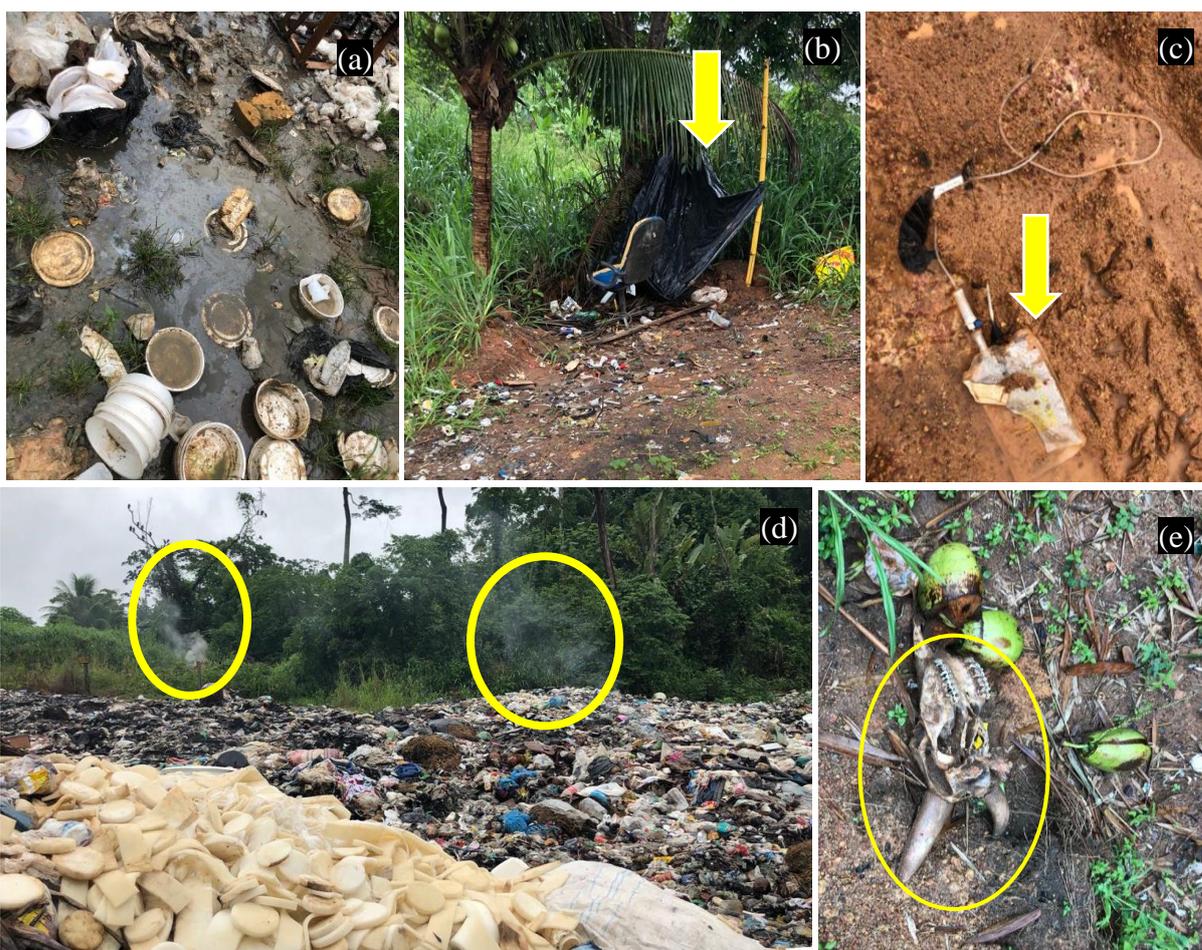
Figura 5. 60 - Caracterização da ADMRS de São Luiz/RR.

Não foi observado sistema para drenagem de águas pluviométricas e, tão pouco, monitoramento para águas subterrâneas. Não há nenhum tipo de proteção no solo para evitar infiltração de lixiviados e nem sistema de drenagem para estes (Figura 5.60a).

(a) Lixo depositado diretamente ao solo, sem nenhuma proteção. (b) Estrutura que indica a existência de catadores (seta amarela). (c) Embalagem de soro fisiológico (seta amarela). (d) Resíduos com indícios de incineração, fumaça (círculos amarelos). (e) Crânio de bovino (círculo amarelo).

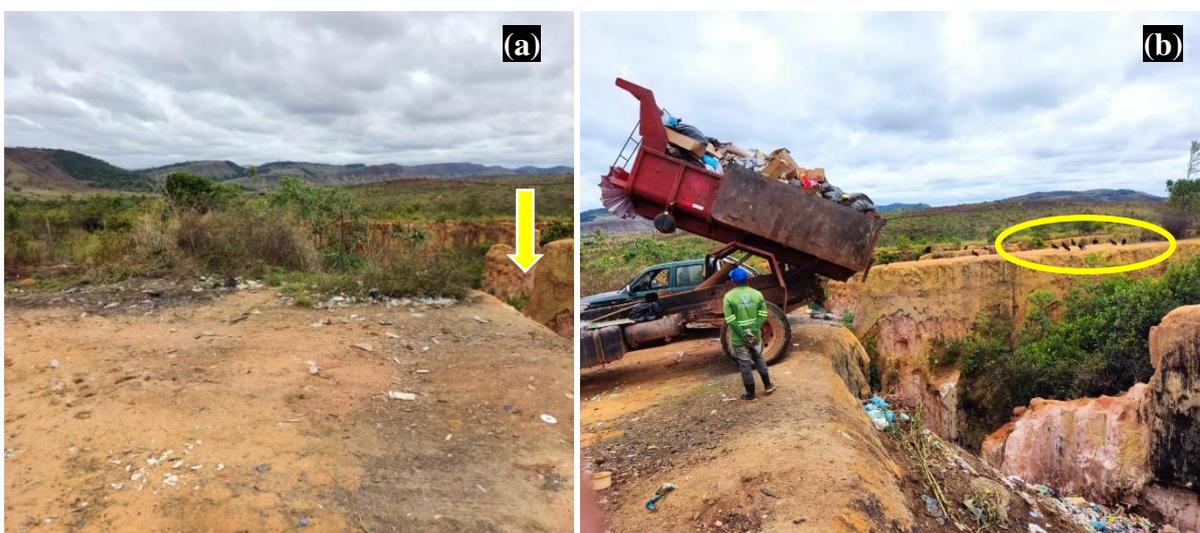
Figura 5. 62 - Área de disposição de resíduos no município de Uiramutã/RR.

- (a) Visão geral da ADMRS, área de disposição (seta amarela). (b) Caminhão coletar realizando o despejo dos resíduos e presença de aves (polígono amarelo).

A área não possui nenhuma edificação ou indícios de que já houve alguma estrutura física. Quanto à disposição dos resíduos, é feita de forma aleatória, e a frente para descarga é a margem do “buraco” (i. e., a voçoroca) onde o lixo é alocado. (Figura 5.62a-b).

A Prefeitura relata que os resíduos são compactados e posteriormente cobertos com sedimentos, todavia no dia da visita *in loco* fora possível observar que inexistem técnicas para operação e distribuição, tendo em vista que o lixo é despejado pelo caminhão coletor diretamente ao solo, caracterizando a mera disposição a céu aberto (Figuras 5.62b e 5.63a-b).

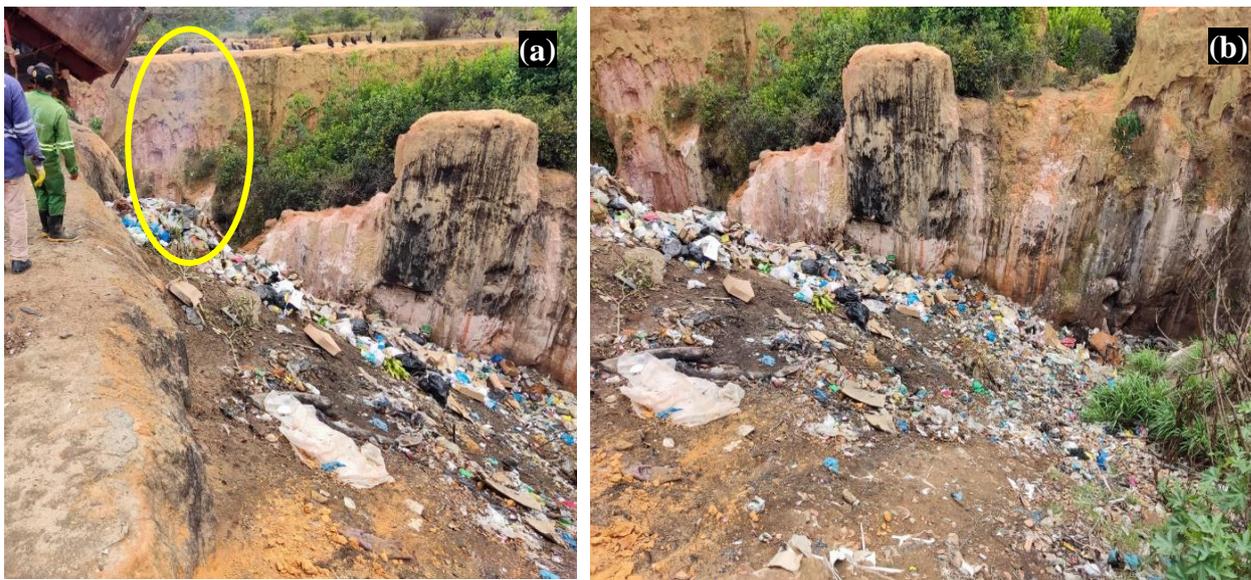
Não foi observado sistema para drenagem de águas pluviométricas e, tão pouco, monitoramento para águas subterrâneas. Não havendo nenhum tipo de proteção no solo para evitar infiltração de lixiviados e nem sistema de drenagem para estes. (Figura 5.63a-b).

A ADMRS comporta predominantemente lixo doméstico (Figura 5.63b). Não foi possível verificar se são depositados na área os resíduos do serviço de saúde ou outros não autorizados, pois como se trata de uma área em profundidade e terreno acidentado, o acesso torna-se inviável. Portanto, dificultando a entrada e a melhor visualização aos resíduos. No

Figura 5. 63 - - Caracterização da ADMRS de Uiramutã/RR.
(a) Foco que queimada de resíduos (círculo amarelo). (b) Lixo disposto diretamente ao solo, sem nenhuma proteção.

Foi possível observar ainda que a prática de incineração é recorrente nesta ADMRS, pois havia muitos resíduos antigos carbonizados, além de áreas que ainda estavam em chamas (Figura 5.63a).

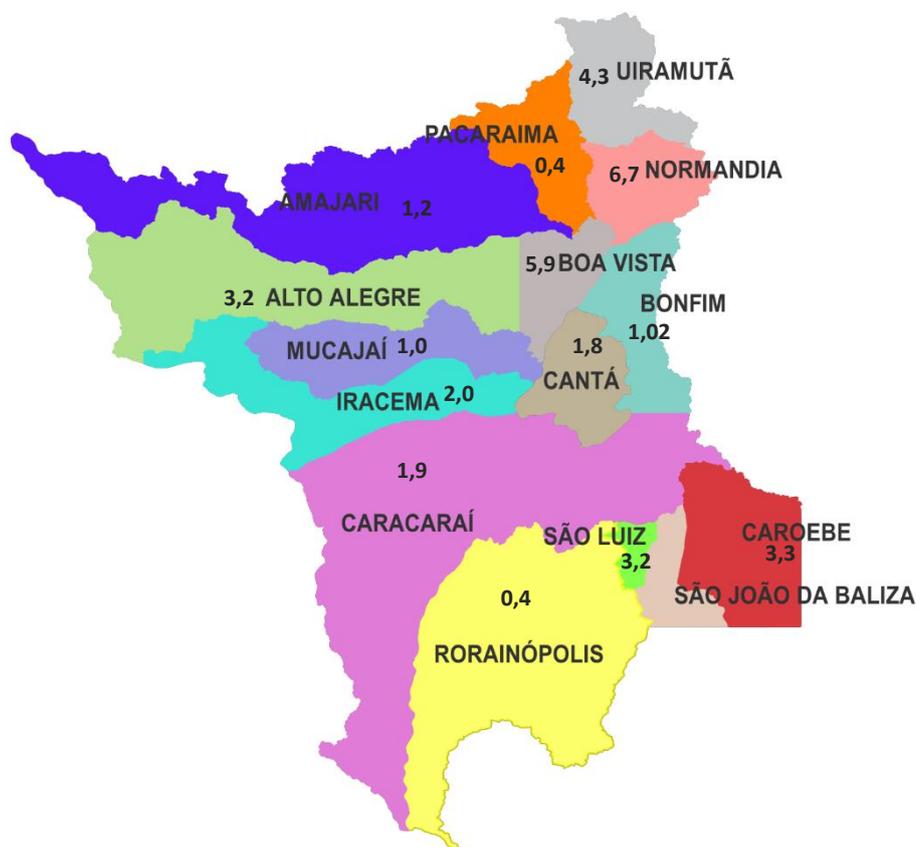
A caracterização individual e detalhada de cada área oficial de disposição dos resíduos dos municípios do Estado fora descrita nos tópicos anteriores a este capítulo, dando origem aos valores descritos na figura 5.64.

Figura 5. 64 - Valores obtidos na aplicação do IQR valas/lixões nos municípios Roraima

Os demais Municípios foram classificados como inadequados (Figura 5.64), pois não atendem os critérios mínimos dispostos na legislação. A maioria das ADMRS visitadas não tiveram um projeto inicial para sua estruturação, sendo concebidos desde sua origem como lixões.
