UNIVERSIDADE FEDERAL DE RORAIMA  
PRÓ-REITORIA DE PESQUISA E PÓS-GRADUAÇÃO  
MESTRADO PROFISSIONAL EM GESTÃO E REGULAÇÃO DE RECURSOS HÍDRICOS -  
PROFÁGUA

**ANÁLISE DO ROMPIMENTO HIPOTÉTICO DA BARRAGEM DA CAER NO  
MUNICÍPIO DE ALTO ALEGRE/RR**

Projeto de pesquisa apresentado ao Programa de Pós-graduação em Gestão e Regulação de Recursos Hídricos (Prof.Água) pela Universidade Federal de Roraima, como requisito parcial para obtenção do título de mestre profissional em Gestão e Regulação de Recursos Hídricos, na área de concentração: Regulação e Governança de Recursos Hídricos. Salgado Vital.

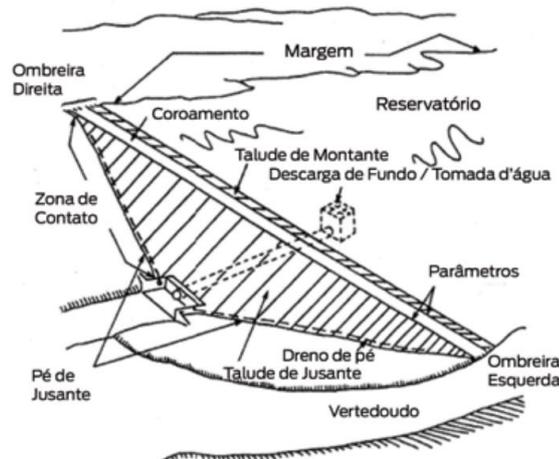
Figura 1 - Esquema de uma barragem de terra

Uma barragem de terra é normalmente composta pelas estruturas de retenção, de fundação e as ombreiras, a zona vizinha a jusante, estruturas extravasoras (vertedouros), as de adução e o reservatório (Figura 1).

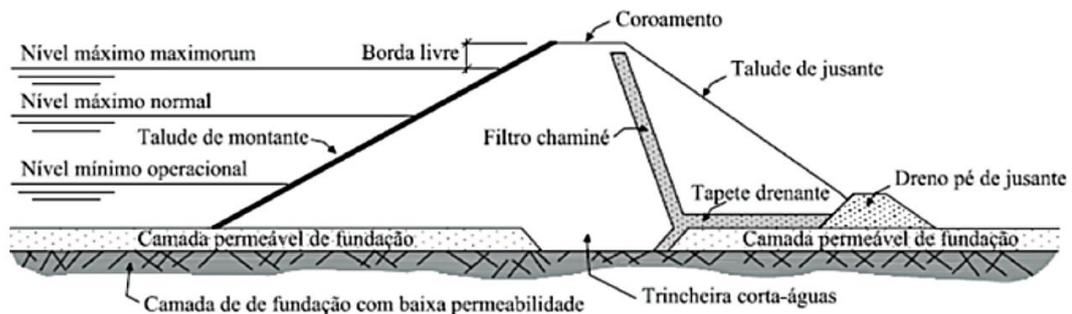
Figura 2 - Seção transversal de uma barragem de terra homogênea

A seção transversal mais comum é a trapezoidal, com lado maior servindo de fundação, as laterais inclinadas são denominadas de taludes ou paramentos, e o lado menor de crista ou coroamento (ANA, 2016c), conforme esquematizado na Figura 2.

Observamos ainda na Figura 2 outras informações importantes para o funcionamento e segurança da estrutura, como os filtros, drenos e camadas permeáveis, que garantem o controle da percolação no interior da barragem e na fundação, diminuindo o risco de erosão interna e saturação do solo. O conhecimento sobre os níveis de água do reservatório garante ainda o correto dimensionamento do vertedouro para o controle do volume em períodos de cheia.

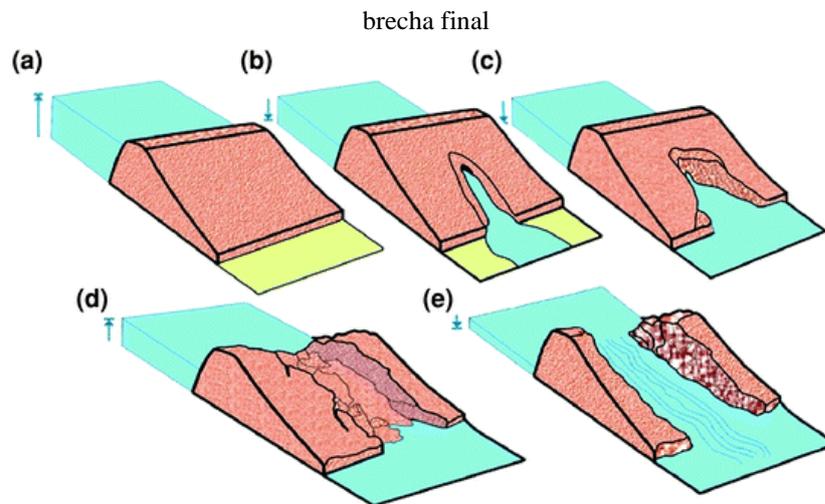
Figura 3 - Estágios do “piping”: (a) erosão interna; (b) continuação; (c) progressão; (d) brecha temporária; (e)

- (a) erosão interna e desenvolvimento do ponto úmido;
- (b) continuação;
- (c) progressão;
- (d) formação da brecha temporária com o colapso da crista;
- (e) colapso total com a presença da brecha final.

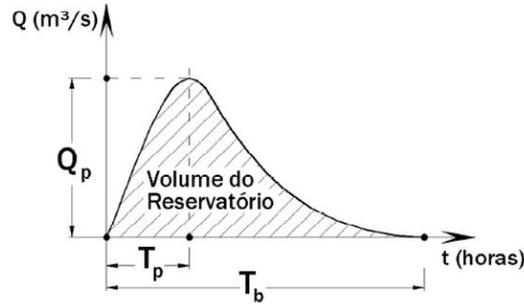
Figura 4 - Hidrograma com decaimento parabólico

Diferente das barragens de concreto que tendem a colapsar instantaneamente após a ruptura da estrutura, as barragens de terra apresentam uma evolução mais lenta. Para um rompimento gradual em barragens com simulação originadas por *piping*, o hidrograma com decaimento parabólico representa um resultado mais próximo da realidade para a formação da brecha (FARIA et al., 2019).

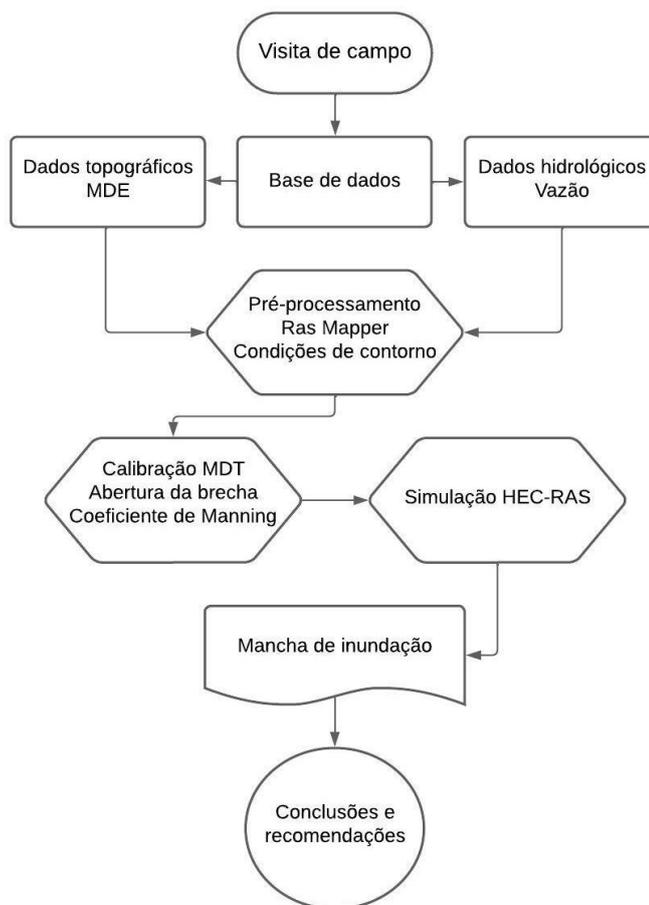
Figura 5 - Fluxograma da pesquisa

Nesta seção é apresentada a metodologia empregada para a obtenção dos resultados a fim de atingir o objetivo proposto. A Figura 5 mostra o fluxograma com os procedimentos realizados para a realização do projeto.

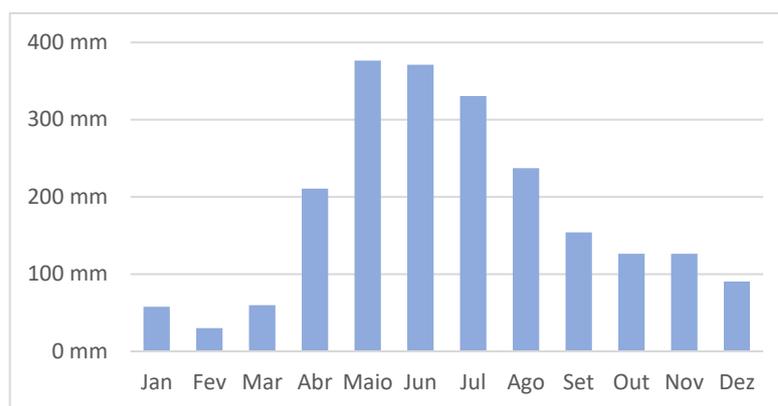
Figura 8 - Precipitações médias registradas na estação Fé e Esperança (2002-2021)

O regime pluviométrico da região, a partir de uma série de dados de 20 anos, é apresentado na Figura 8, onde observa-se o período chuvoso concentrado entre os meses de abril a setembro e o período de seca entre outubro e março. O clima predominante na região é o tropical quente semiúmido, com a média da temperatura anual de 27,5°C (ALTO ALEGRE, 2024).

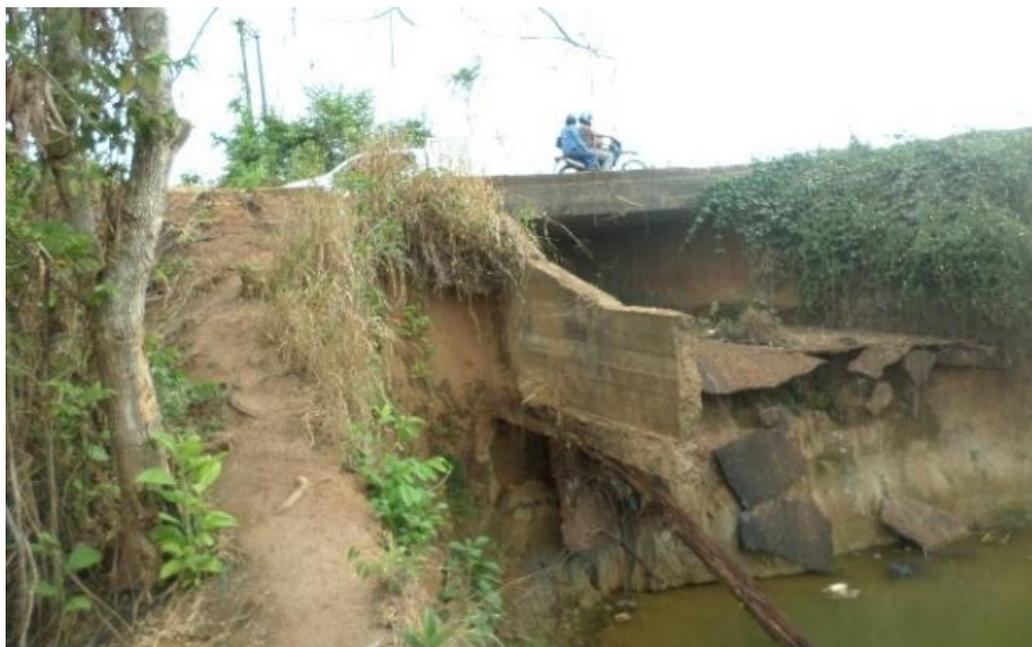
Figura 10 - Barragem CAER SNISB 5291: estado do vertedouro antes da reforma

No cadastro da barragem no site do SNISB, é apresentada a Figura 10 com a apresentação de danos na estrutura do vertedouro e em sua fundação. A data da última atualização cadastral no sistema ocorreu em 12 de setembro de 2019.

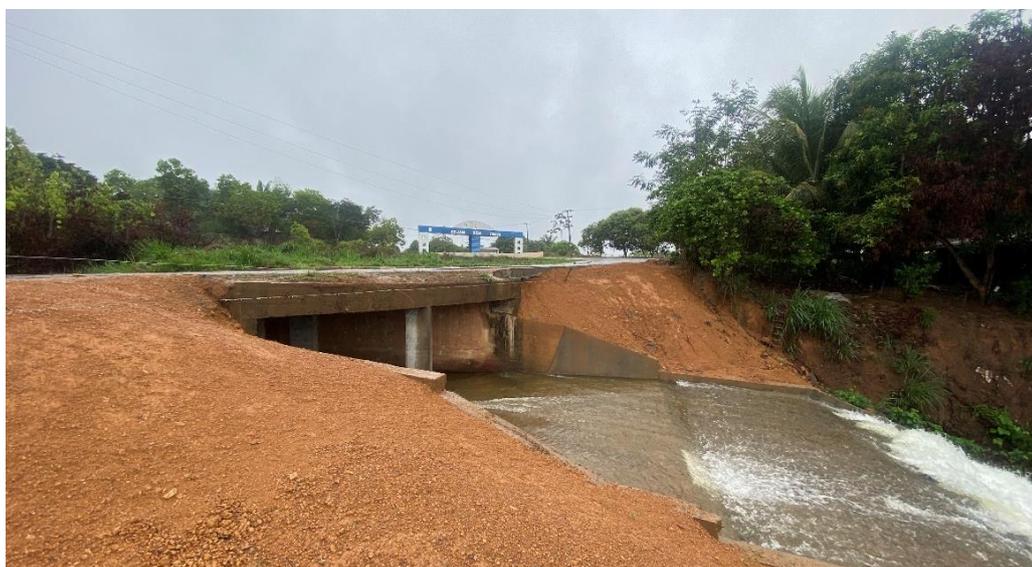
Figura 11 - Vertedouro reformado

Em visita realizada no período de cheia, em abril de 2023, identificamos a reforma das paredes do vertedouro e o aumento da sua vazão com a ampliação da galeria, presente na Figura 11 a seguir:

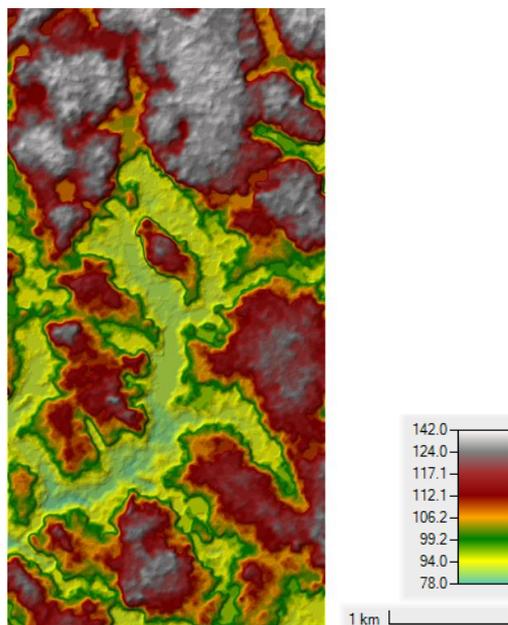
Figura 12 – RAS Mapper: digitalização do MDE da região da sub-bacia (elevação em metros)

Por fim, a geometria do modelo foi constituída através do MDE utilizando o RAS Mapper (Figura 12), uma ferramenta integrada ao HEC-RAS que permite a criação e refinamento da geometria de um modelo hidráulico, assim como a visualização e análise da mancha de inundação produzida.

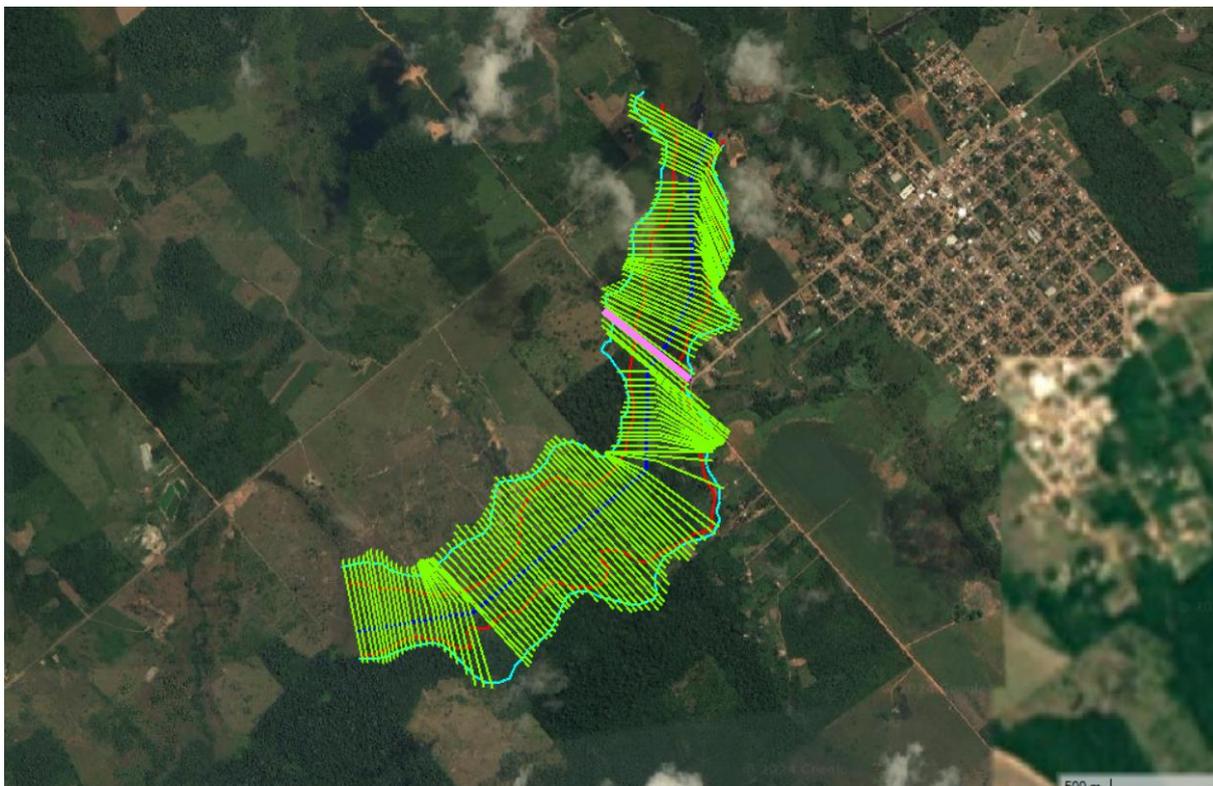
Figura 13 - Seções transversais (verde), barragem (rosa), margens (vermelho), canal principal (azul)

O próximo passo foi a digitalização das seções transversais (*Cross Sections*), traçadas manualmente perpendicularmente ao eixo do rio, da esquerda para a direita (na direção do fluxo) e estendidas por toda a planície de inundação (Figura 13).

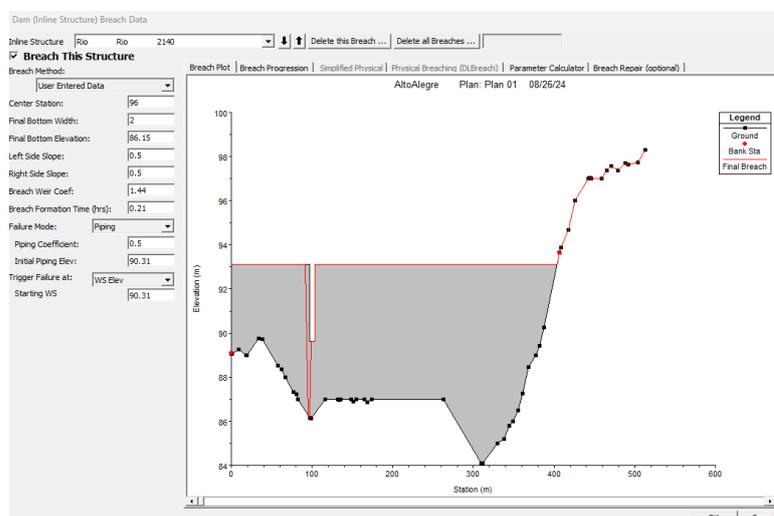
Figura 14 - Parâmetros da barragem e da brecha de ruptura

Os dados para a modelagem da brecha de ruptura são inseridos na guia *Breach Data*, onde os parâmetros de ruptura são calculados pelo programa conforme as equações definidas no item 3.2.2 desta pesquisa. O mecanismo de gatilho da ruptura foi o *piping* com progressão senoidal para formação da brecha (Figura 14).

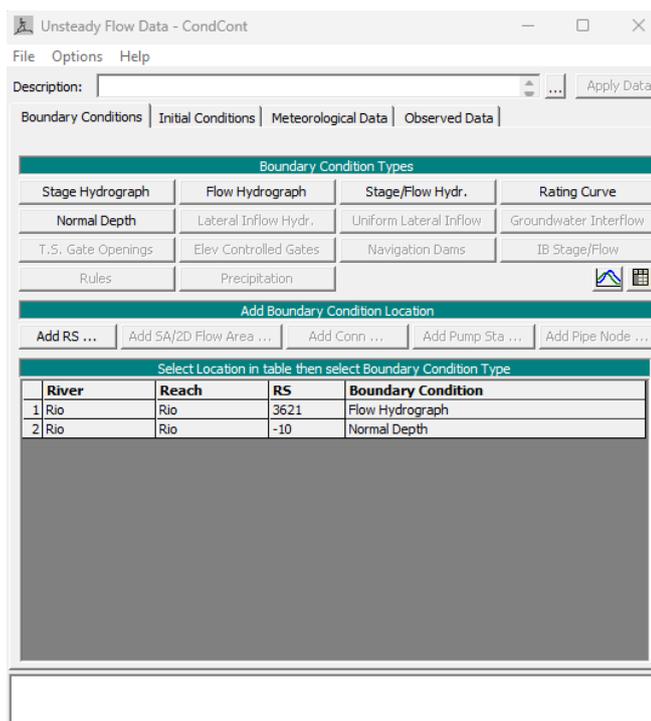
Figura 15 - *Unsteady Flow Data*: condições de contorno

A simulação de ruptura no regime não permanente exige a definição das condições de contorno a montante e a jusante, a serem inseridas na guia *Unsteady Flow Data* (Figura 15).

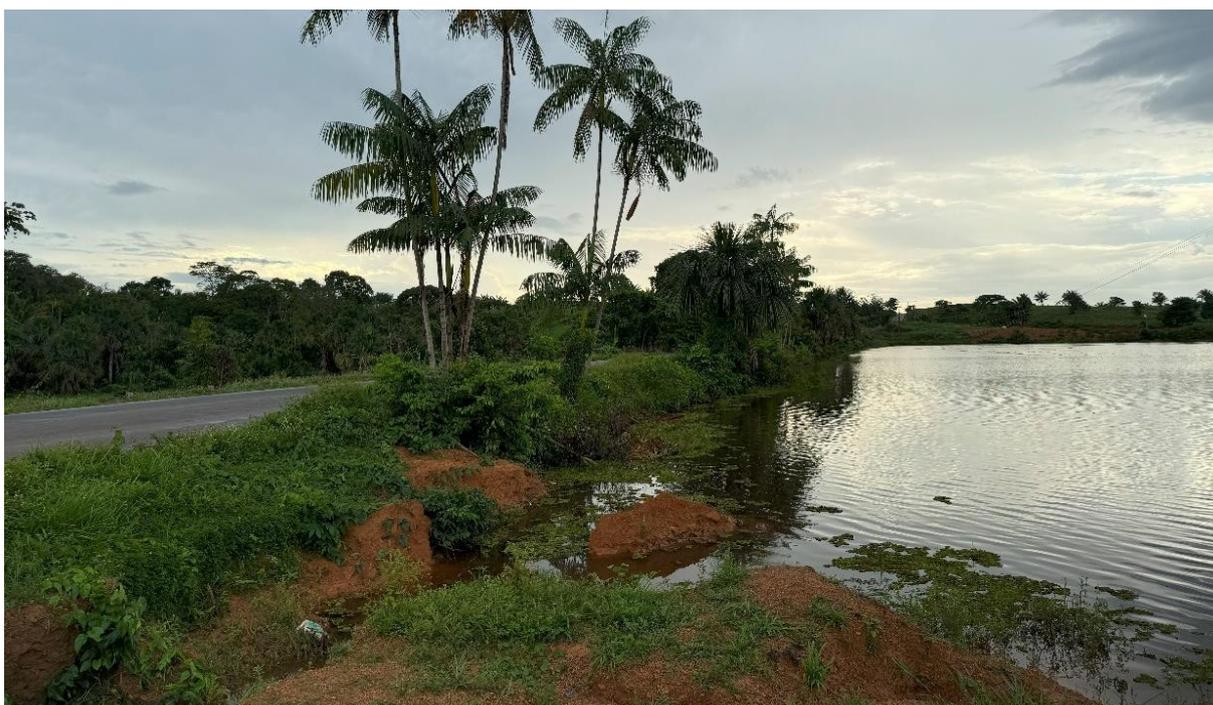
Figura 17 - Talude de montante da barragem

A falta de proteção superficial no talude, torna-o suscetível aos processos de escorregamento, erosões, afundamentos e buracos. Notamos ainda a presença de trincas e buracos no asfalto da RR-205 que passa pela crista da barragem, contribuindo para a percolação da água no maciço de terra.

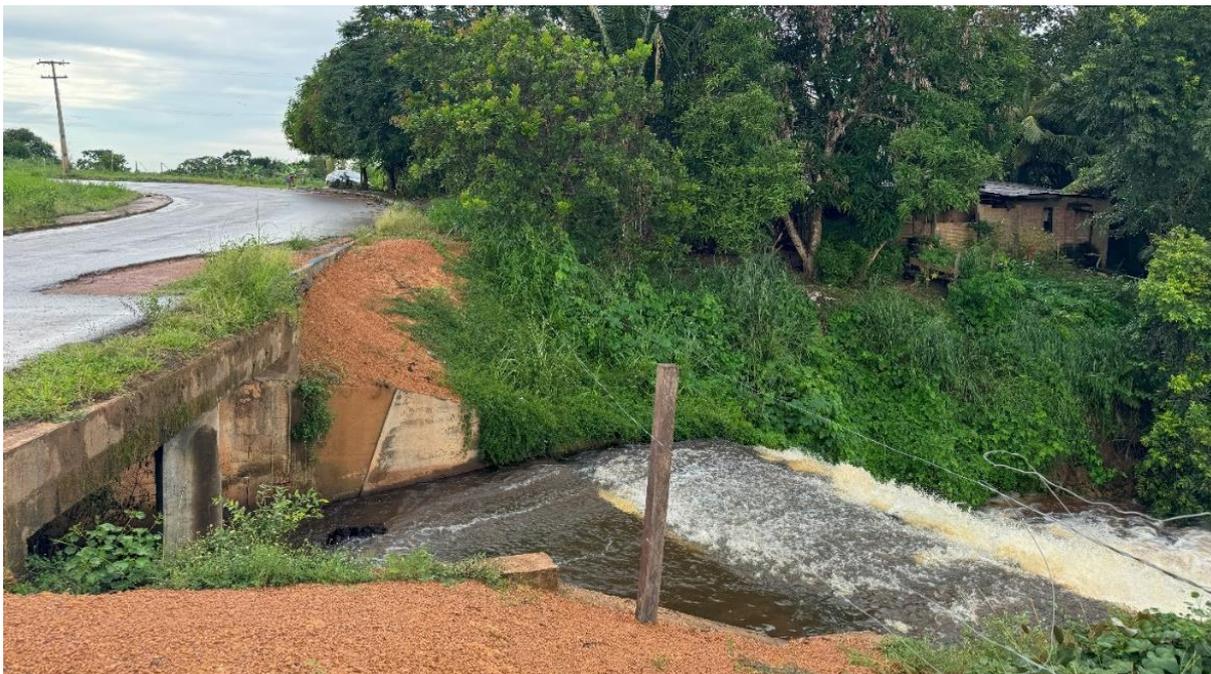
Figura 19 - Vertedouro em período de cheia

Durante a visita de campo realizada em julho de 2024, no período chuvoso, observamos um grande volume de água escoando pelo vertedouro, com uma lâmina d'água de 70 cm (Figura 19).

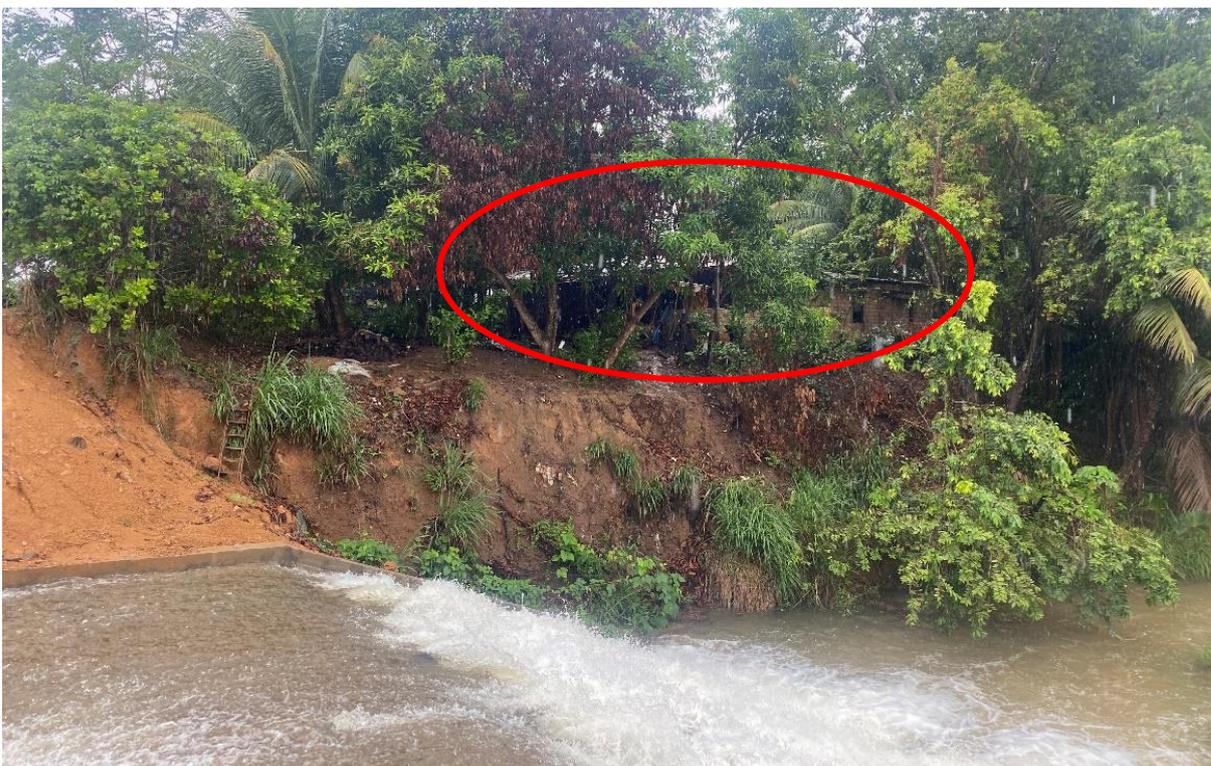
Figura 20 - Residência localizada próxima ao vertedouro

Identificamos uma residência localizada à jusante da barragem, próxima ao vertedouro, conforme destacado na Figura 20, a qual encontra-se em zona de risco em caso de rompimento das estruturas da barragem.

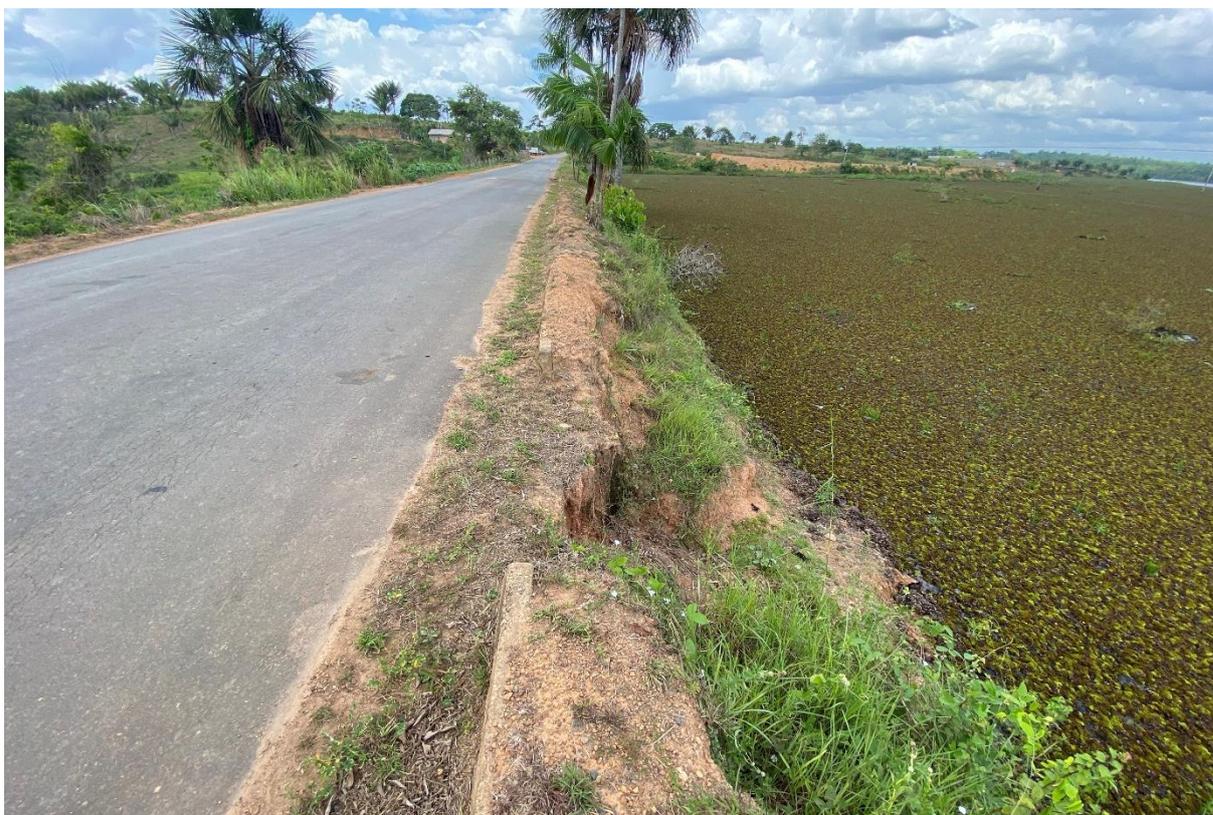
Figura 21 - Crista da barragem.

A Figura 21 apresenta a crista da barragem com a passagem da RR-205, a estrutura comprometida do talude de montante e a presença de macrófitas flutuantes no reservatório durante o período de seca, que dificultam a saída de água pelo vertedouro (Figura 22).

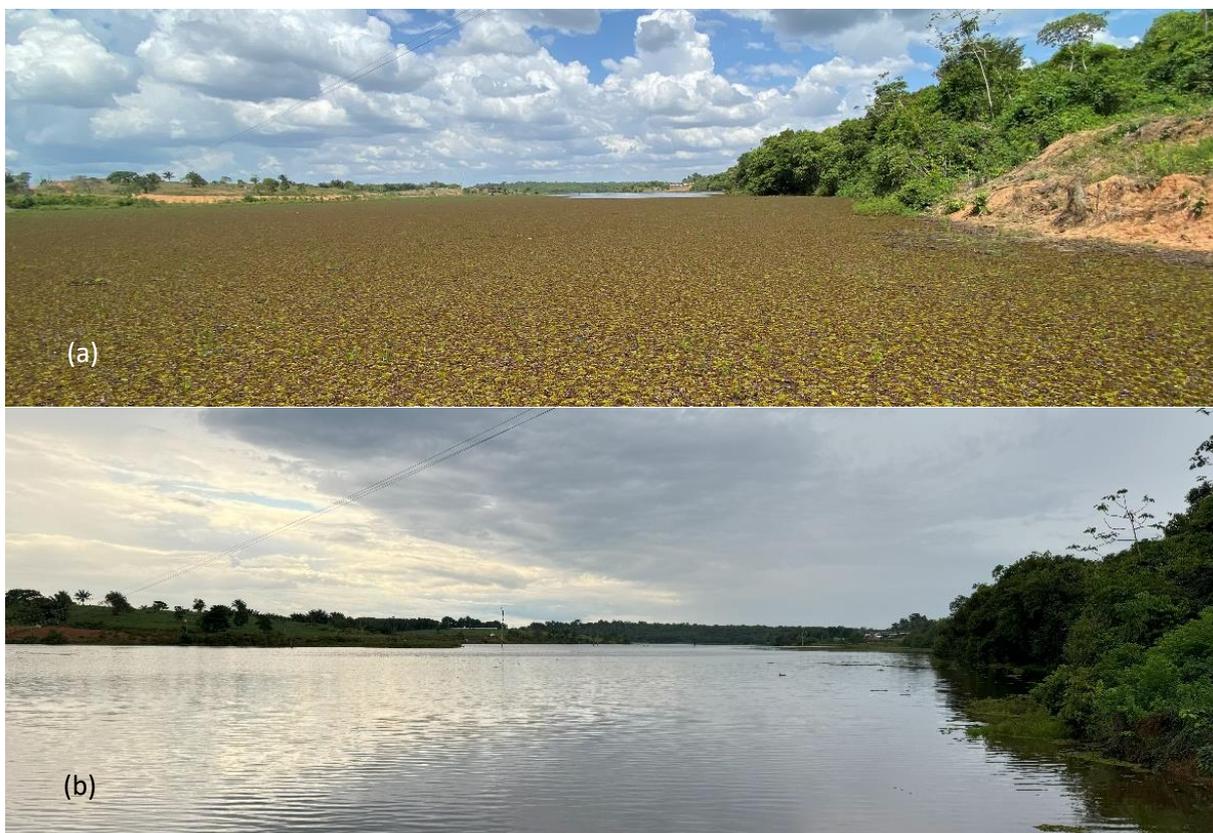
Figura 23 - Reservatório no período de (a) seca e (b) cheia

A Figura 23 apresenta uma vista do reservatório no período de seca (novembro de 2023) e de cheia (julho de 2024).

No perímetro do reservatório existem diversas propriedades particulares onde são observados animais com livre acesso à água, intensificando o processo erosivo das margens e contribuindo para o aumento de coliformes fecais na água represada. Assim, tais ocorrências impactam na qualidade da água, diminuem a quantidade de peixes e aumentam a proliferação de bactérias.

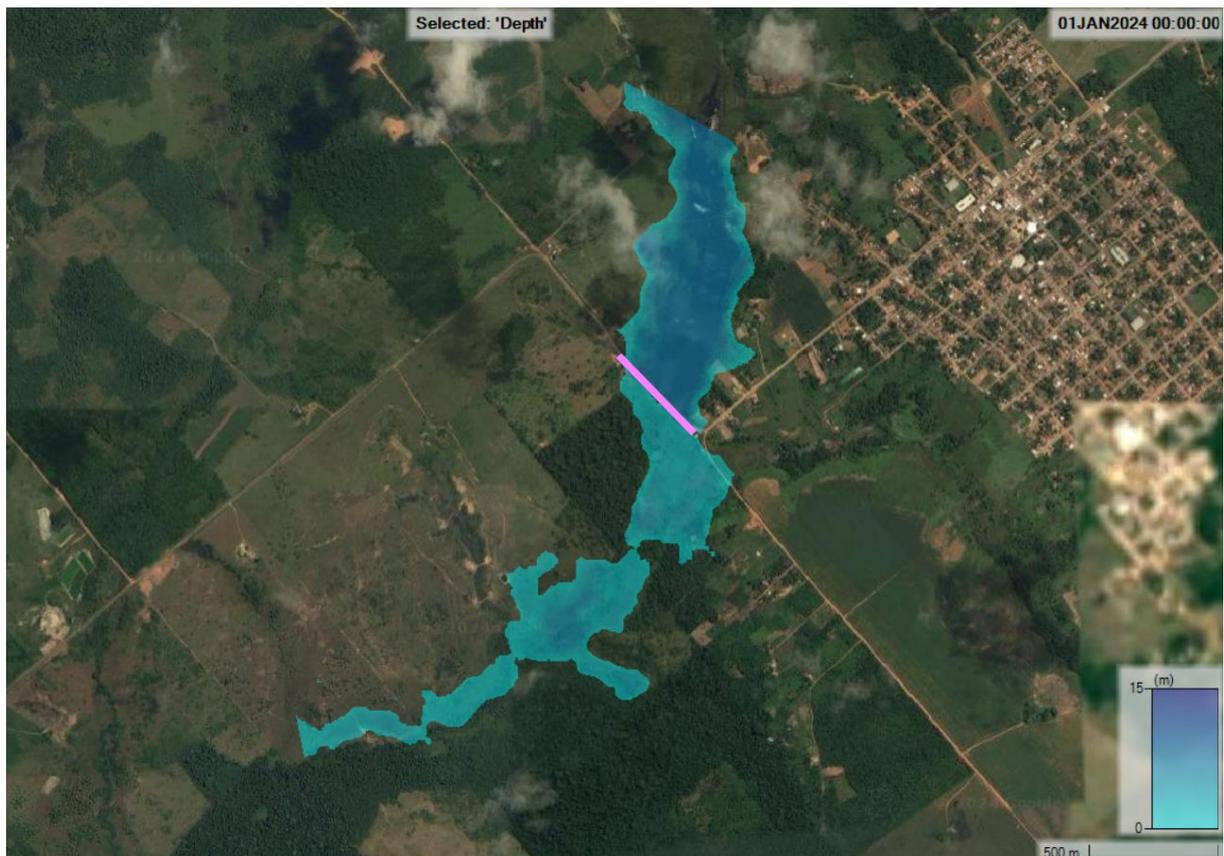
Figura 24 - Profundidades atingidas no momento da ruptura, em metros (barragem em rosa)

As figuras anteriores indicam que a mancha de inundação a jusante da barragem se distribui ao longo do canal principal, transbordando para a área delimitada pelas margens. Contudo, essas extensões podem ser maiores do que as apresentadas, devido às limitações do modelo digital de terreno utilizado.

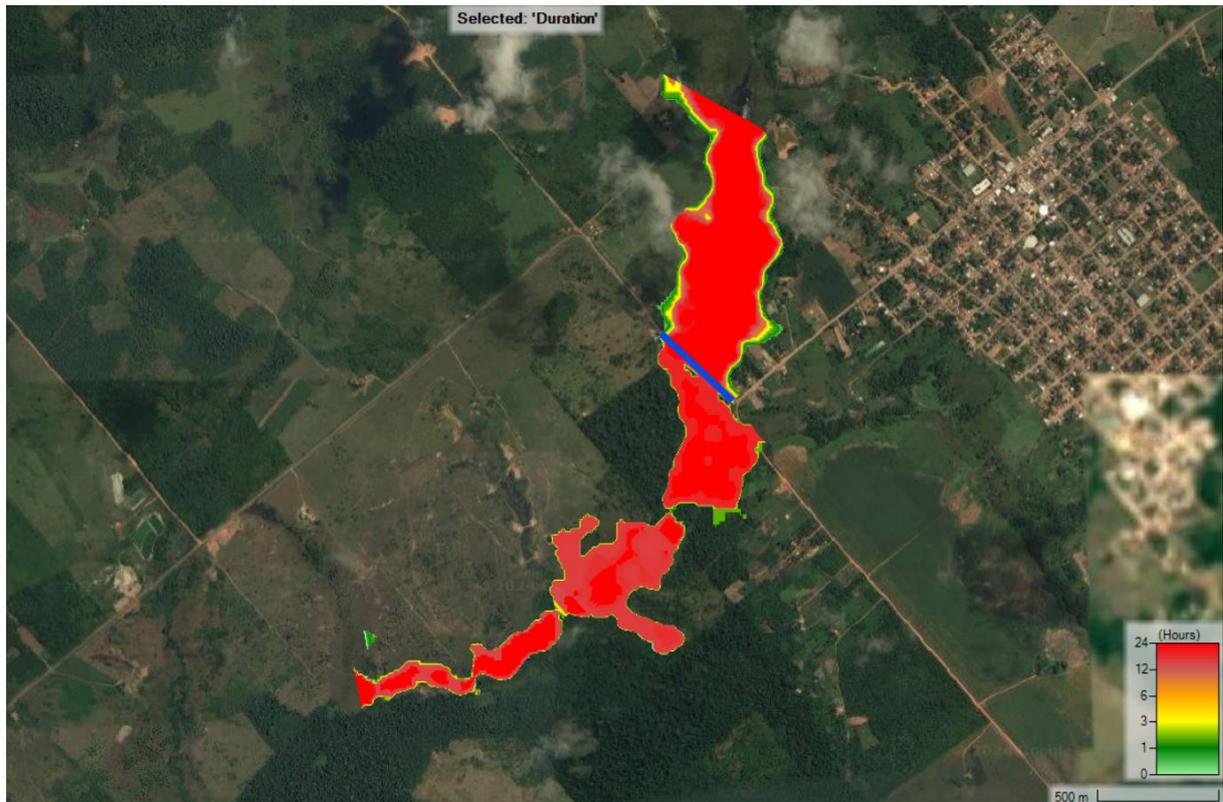
Figura 26 - Duração da cheia em que a lâmina d'água está acima de 30 cm do nível normal, em horas (barragem em azul)

A Figura 26, apresenta que a elevação da lâmina d'água em 30 centímetros acima do nível normal, nas margens do reservatório e do canal principal, persiste por até 3 horas após a ruptura.
