**PROPOSTA DE TÉCNICAS DE  
DRENAGEM SUSTENTÁVEL DO  
BAIRRO JARDIM CARANÃ**

**2023**

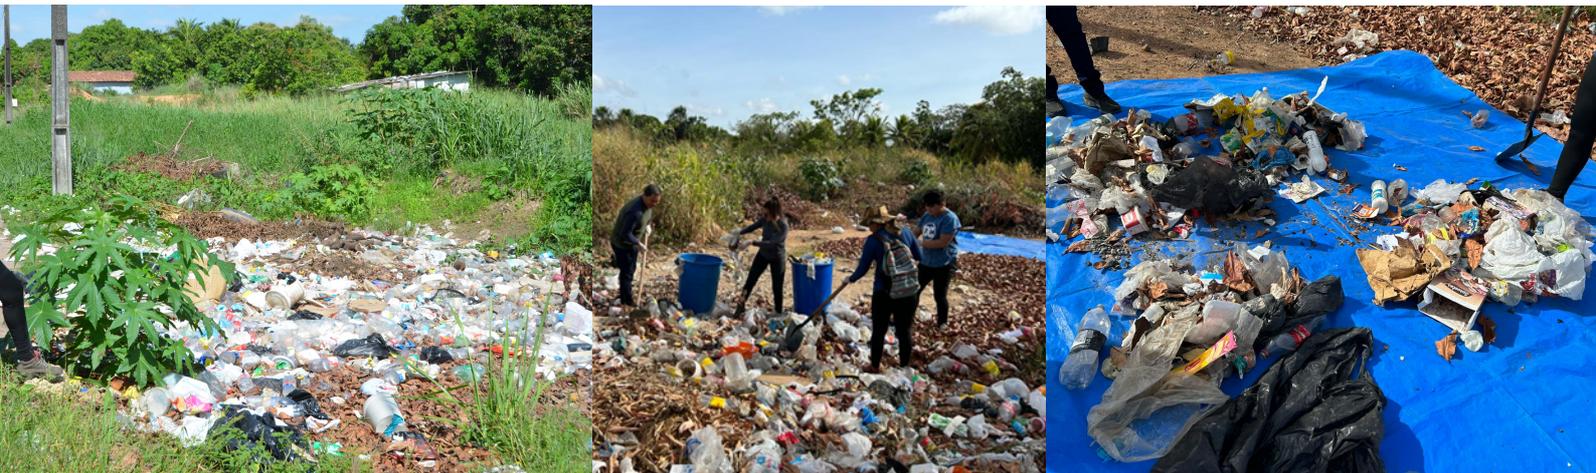
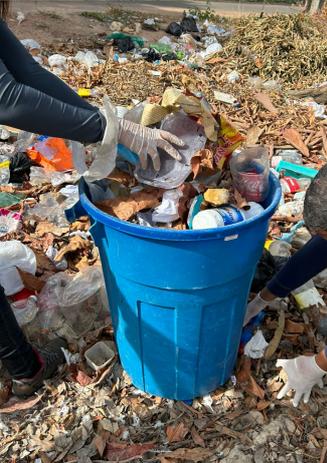
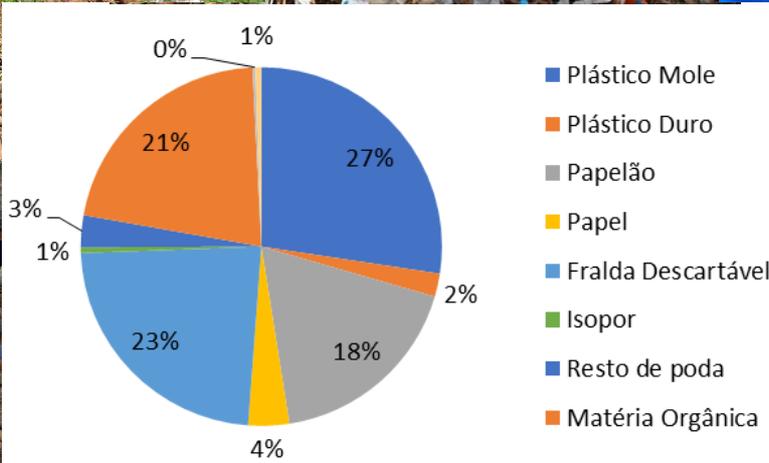
### Resíduos sólidos na Área de Preservação

Na busca de se obter uma resposta quanto à essa problemática do descarte de resíduos sólidos, foi realizado o levantamento da composição gravimétrica dos resíduos, visando conhecer o percentual de cada componente presente em uma massa de resíduo e avaliar o potencial de reciclagem, utilizando para isto da técnica denominada de quarteamento.

TIPO DE COMPOSIÇÃO	%	CLASSIFICAÇÃO
Plástico Mole	27,42	RECICLÁVEL
Fralda Descartável	23,24	REJEITO
Matéria Orgânica	21,41	COMPOSTÁVEL
Papelão	18,02	RECICLÁVEL
Papel	3,66	RECICLÁVEL
Resto de poda	2,87	COMPOSTÁVEL
Plástico Duro	2,09	RECICLÁVEL
Isopor	0,52	RECICLÁVEL
Vidro	0,52	RECICLÁVEL
Madeira	0,26	RECICLÁVEL

Aqui o agravante é que a área onde se descarta todos esses resíduos encontra-se dentro da área de APP.

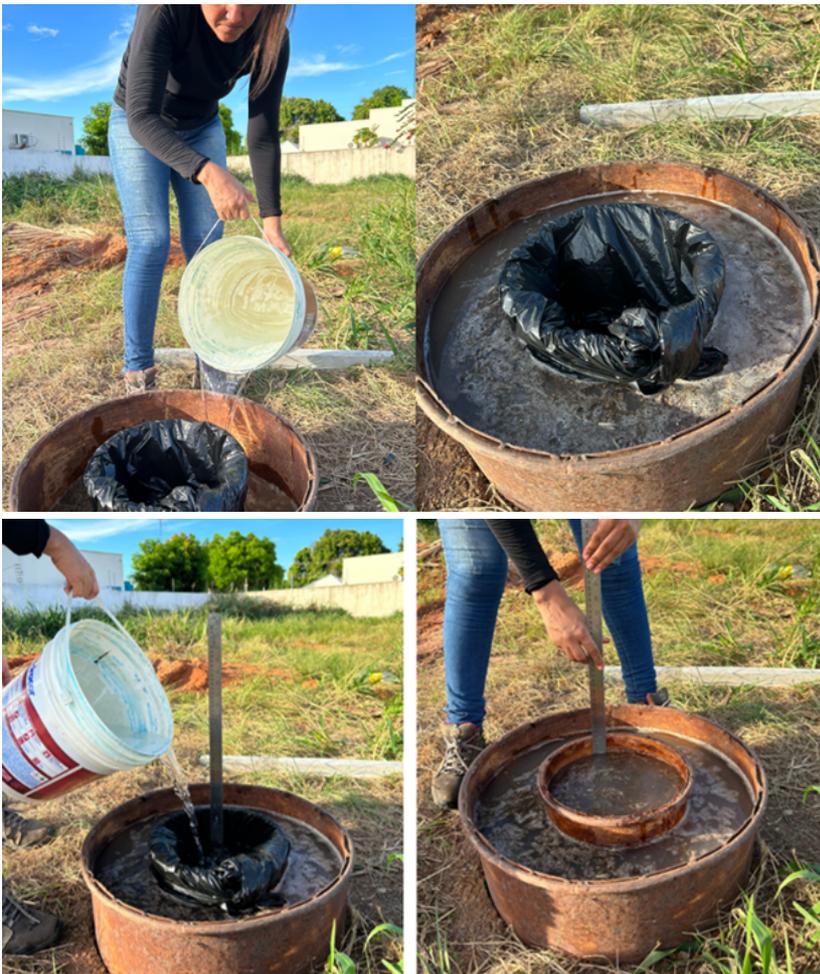
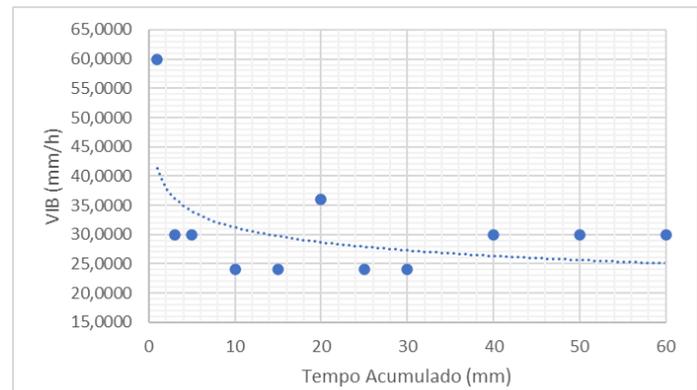
### Realização do ensaio de infiltração

*Foi realizado o ensaio de infiltrômetro de duplo anel em loco, para a obtenção do percentual de impermeabilização da área em estudo*

TESTE	LÂMINA INFILTRADA ACUMULADA	TAXA DE INFILTRAÇÃO	VELOCIDADE DE INFILTRAÇÃO BÁSICA
01	5,0 mm	0,50 mm/min	30 mm/h
02	1,0 mm	0,10 mm/min	6 mm/h

Os pontos analisados se localizam dentro da área urbana adensada, nota-se que a condição da superfície do solo é um fator relevante, e ressalta-se que, em áreas urbanas a tendência é de se ter menor velocidade de infiltração, principalmente pelo fator do grau de compactação do solo.

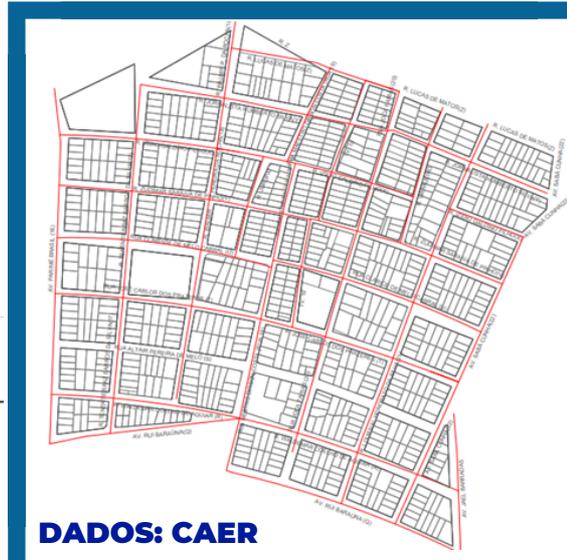
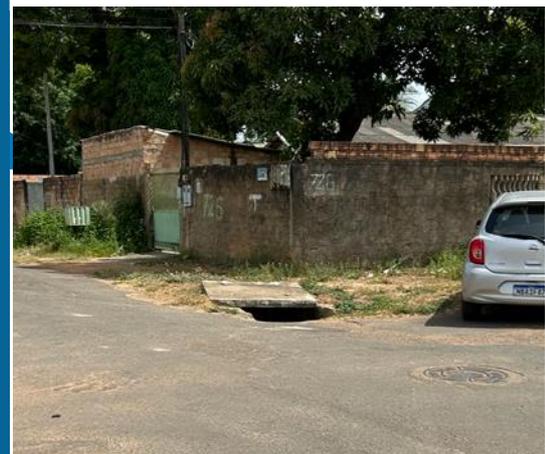
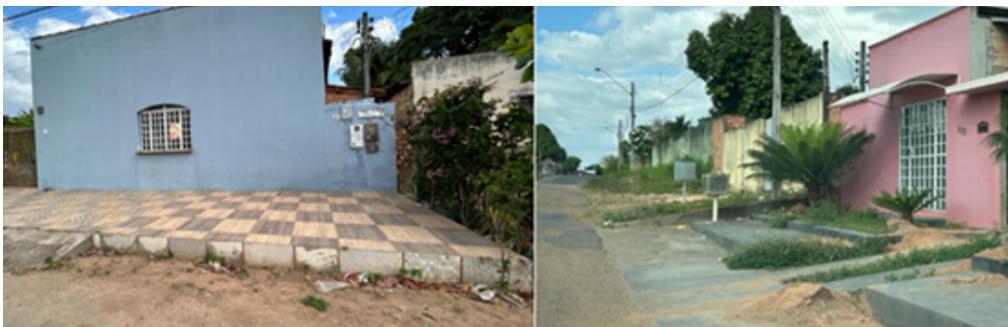
### ESCALA DO BAIRRO

Foi realizado um levantamento da atual situação do bairro quanto ao percentual de impermeabilização. Obteve-se o quantitativo de ruas e calçadas impermeabilizadas, que foram conferidas em loco. Considerou-se como calçada as áreas em frente aos lotes.

Ruas Asfaltadas (m <sup>2</sup> )	Ruas não asfaltadas (m <sup>2</sup> )	Total de Ruas (m <sup>2</sup> )	Percentual de ruas com pavimentação (%)	Percentual de ruas sem pavimentação (%)
85.932,88	1.149,12	87.082,00	99	1

**ESGOTO: TOTALMENTE ATENDIDO**

Calçadas impermeabilizadas (m <sup>2</sup> )	Calçadas não impermeabilizadas (m <sup>2</sup> )	Total de Calçadas (m <sup>2</sup> )	Total de Calçadas Permeáveis (%)	Total de Calçadas Impermeáveis (%)
20.253,08	45.200,52	65.453,60	69	31

**CALÇADA: AS EXISTENTES FORAM CONSTRUÍDAS PELOS PROPRIETÁRIOS**

O bairro é atendido por drenagem, no entanto não se conseguiu acesso a esse dado.

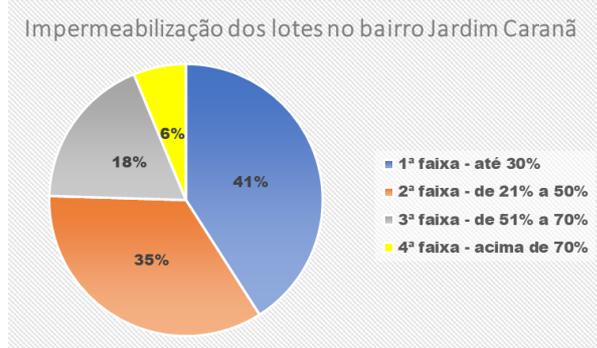
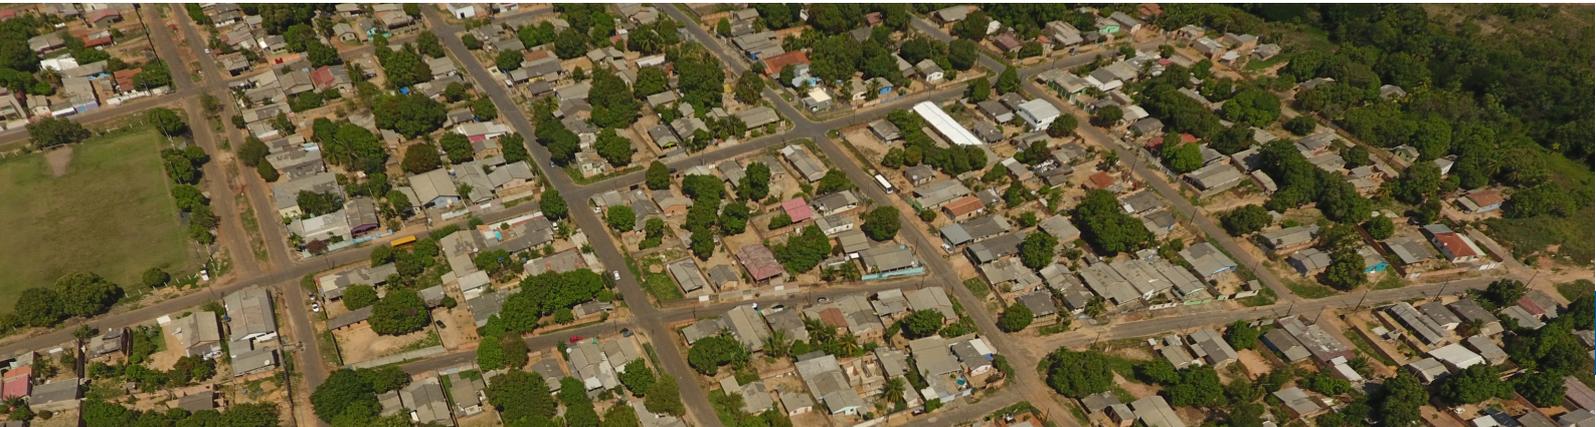
### ESCALA DO LOTE

Foram levantadas as áreas de telhado existentes em loco, independentemente de serem telhado normal ou do tipo platibanda. Com essa informação pode-se definir a atual situação da área em estudo com relação ao cumprimento da legislação municipal, quanto aos parâmetros urbanísticos de taxa de ocupação máxima e taxa de permeabilidade do terreno, constantes na Lei nº 926/2006 da PMBV.

Situação dos lotes	Quantidade (unid.)	Percentual da área do bairro (%)
Regulares	845	94
Irregulares	56	6
Total de lotes levantados	901	100

**O bairro está 94% em conformidade com o que determina a lei.**

**Um total de 6% do bairro, ou seja, a minoria, apresentou uma ocupação acima da faixa, que não atende o que determina a lei.**

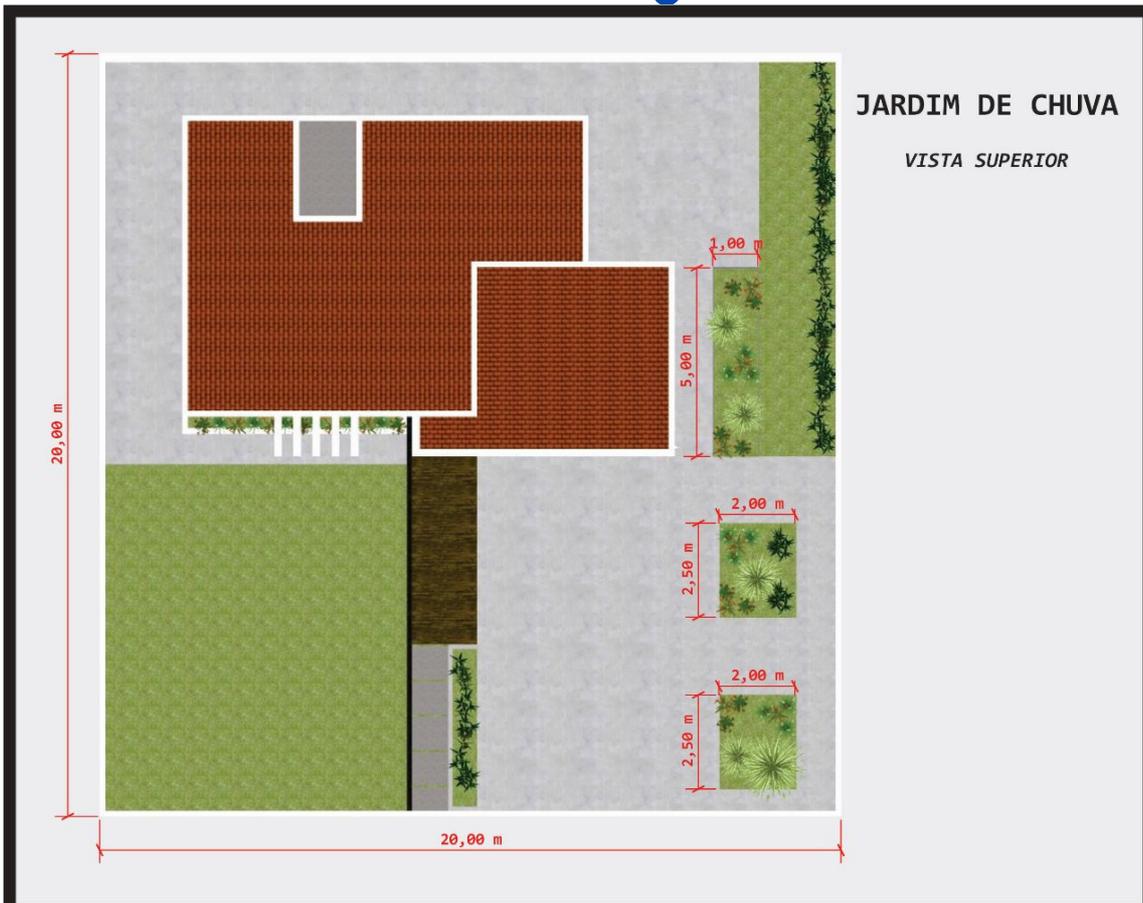
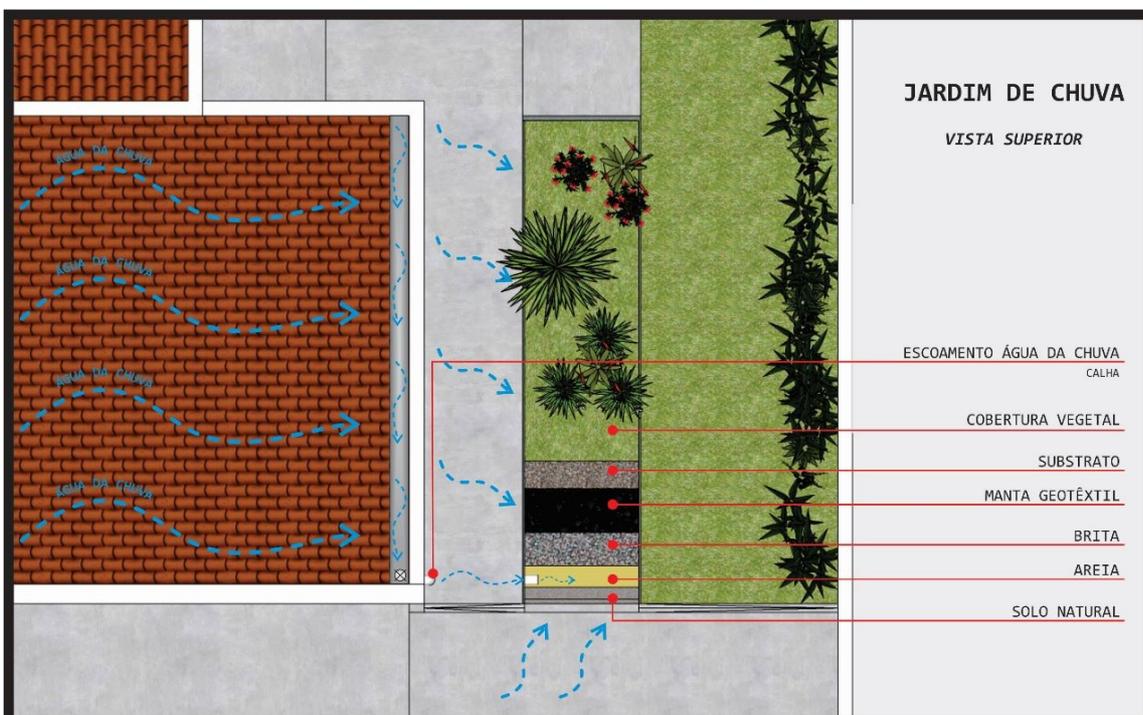
### JARDIM DE CHUVA

### Projeto Técnico

Técnica Sustentável Implementada	Tamanho da Técnica (m)	Área de Contribuição (m <sup>2</sup> )	Área de Contribuição utilizada
Jardim de chuva	5,00x1,00	74,11	Telhado + calçada+ grama
Jardim de chuva	2,50x2,00	44,30	Calçada (unid.)

Técnica Sustentável Implementada	Tamanho da Técnica (m)	Infiltração (mm)	Altura de Brita 20% (m)
Jardim de chuva	5,00x1,00	5,0	0,471
Jardim de chuva	5,00x1,00	1,0	0,494
Jardim de chuva	2,50x2,00	5,0	0,323
Jardim de chuva	2,50x2,00	1,0	0,342

**Altura de brita considerada inviável nas condições de 100%. O tamanho do jardim de chuva foi dimensionado considerando 20% da área impermeável.**

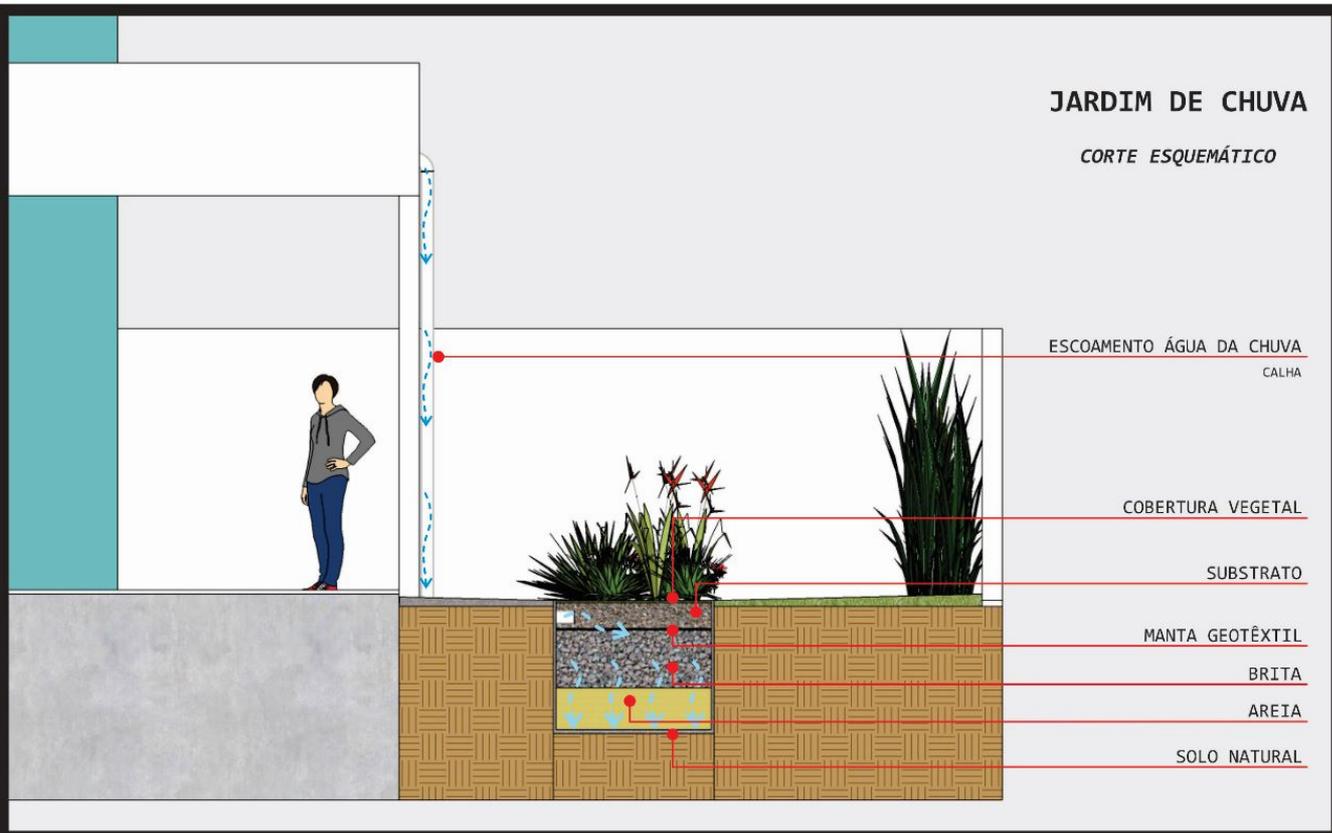
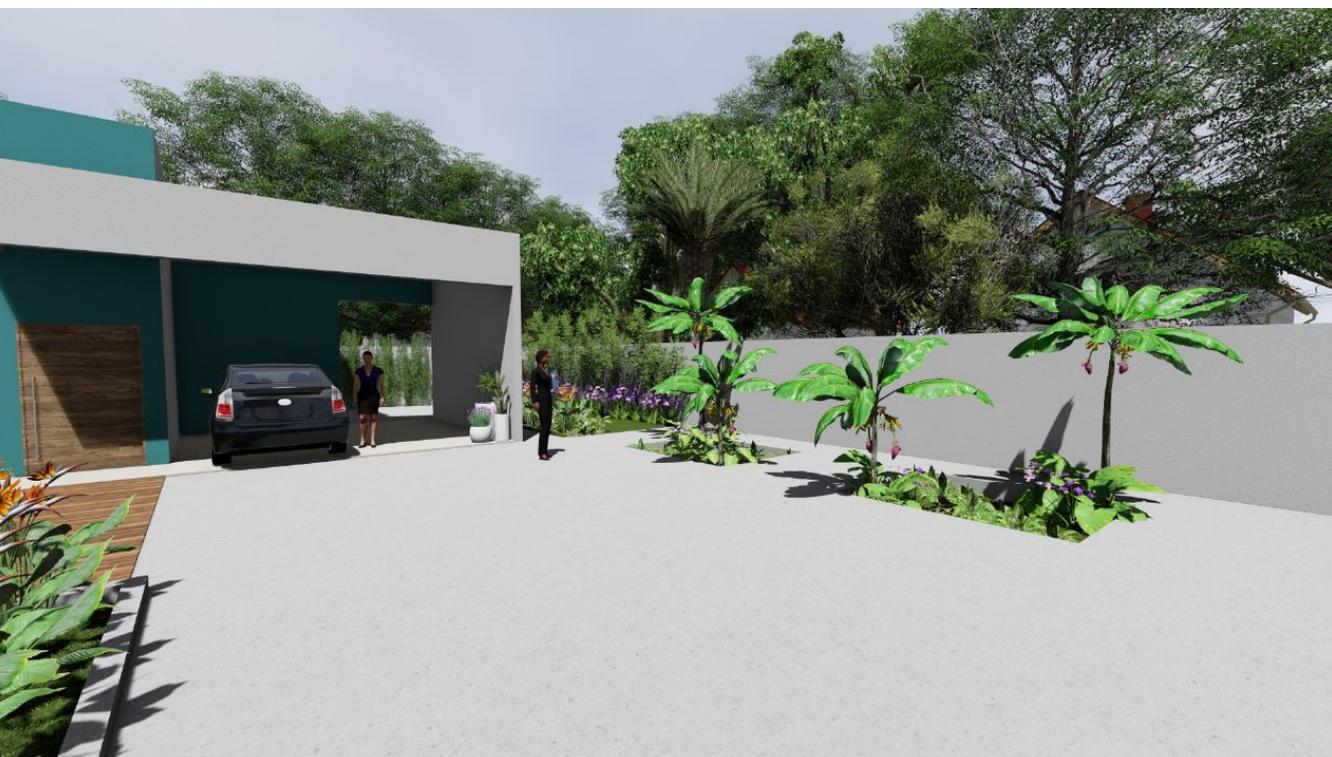
### JARDIM DE CHUVA

### Projeto Técnico

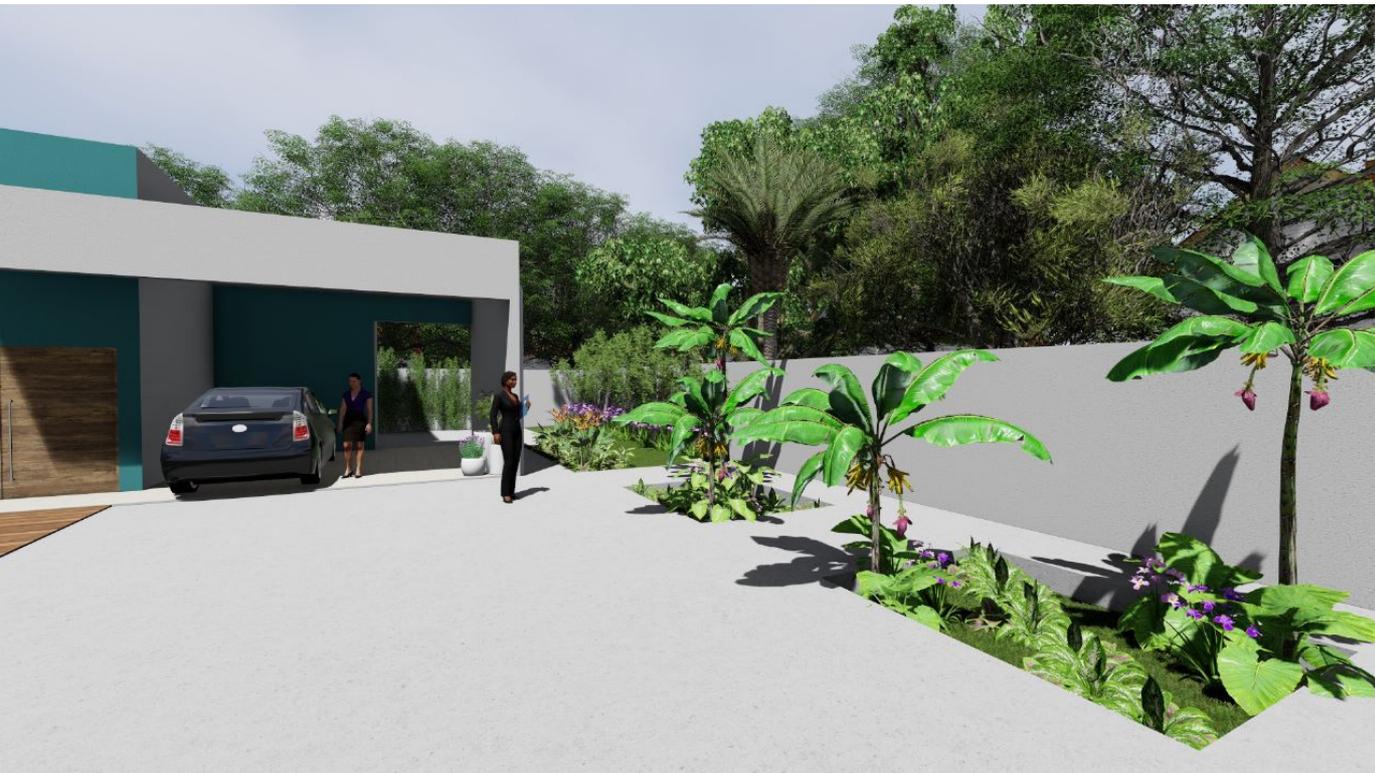
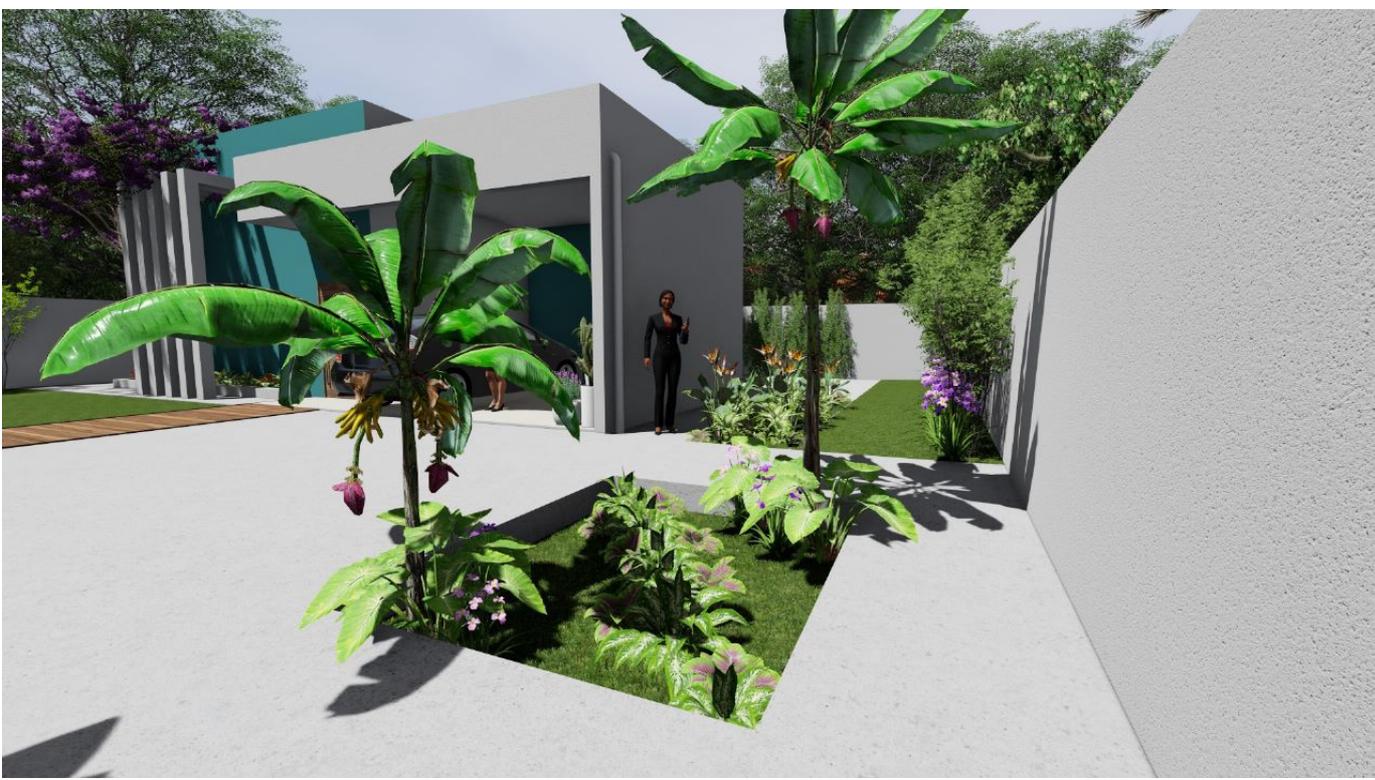
JARDIM DE CHUVA

Projeto Técnico

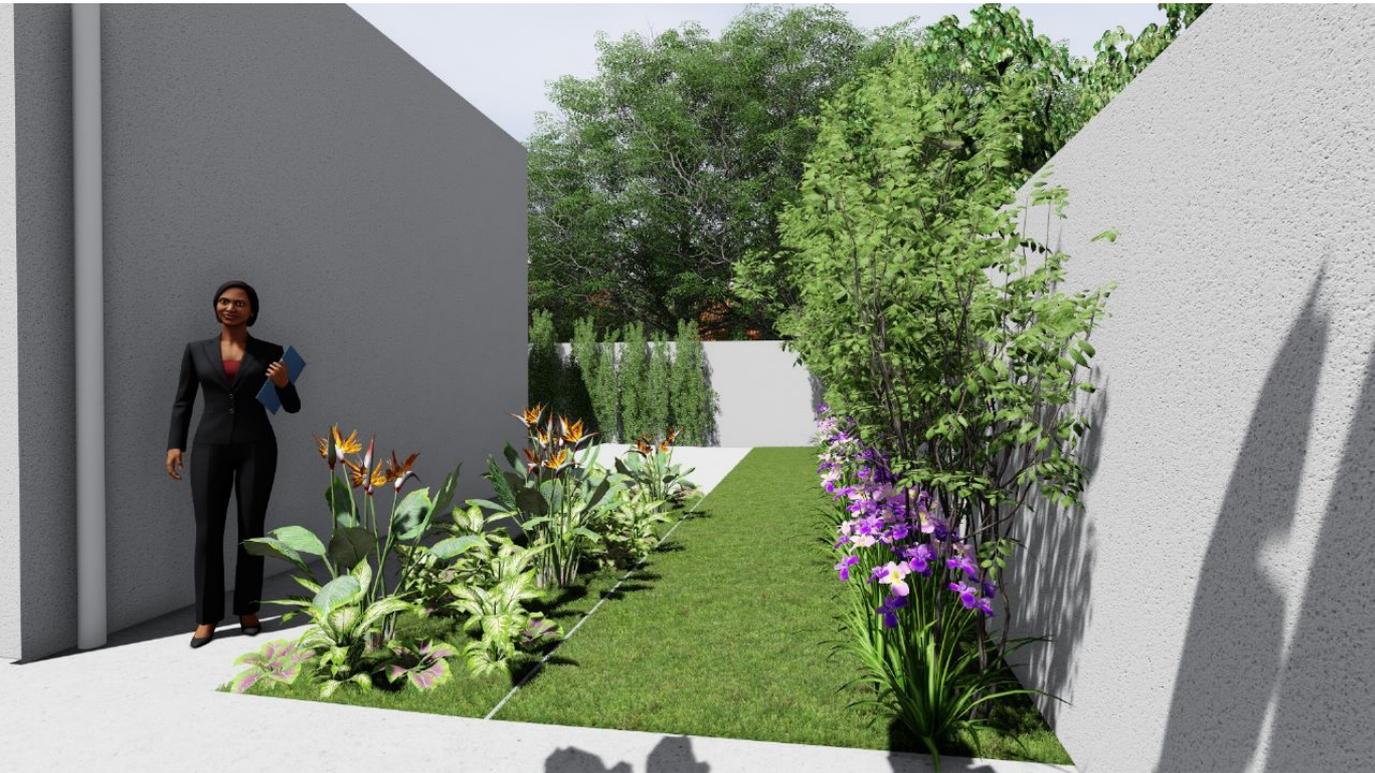
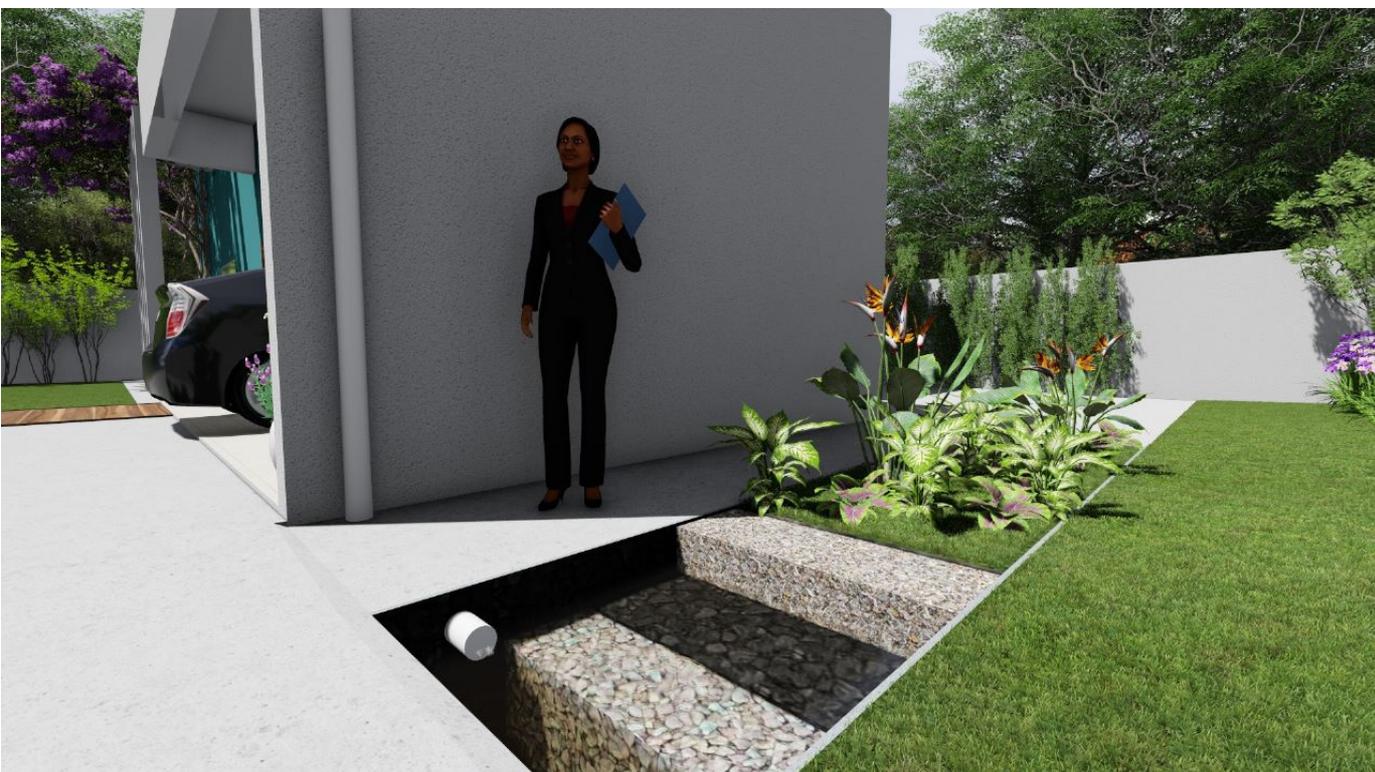
### JARDIM DE CHUVA

### Projeto Técnico

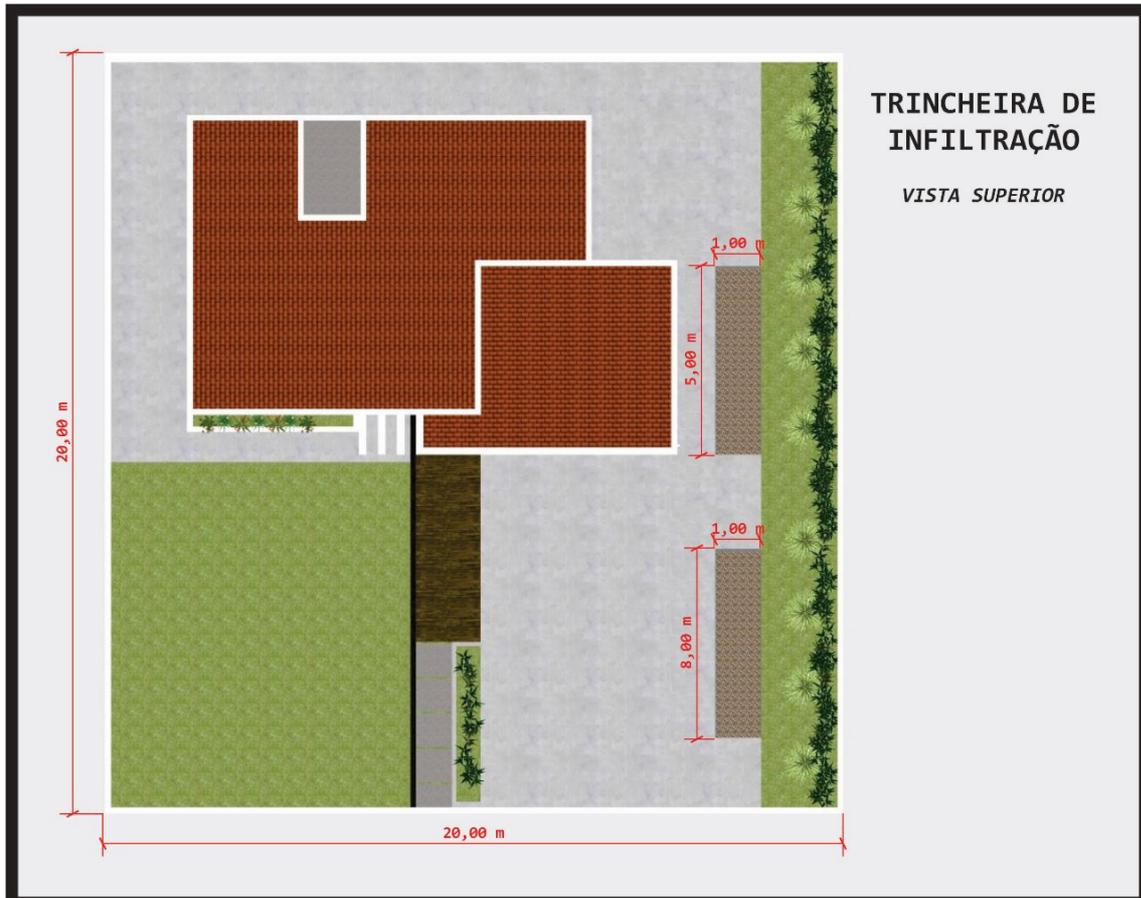
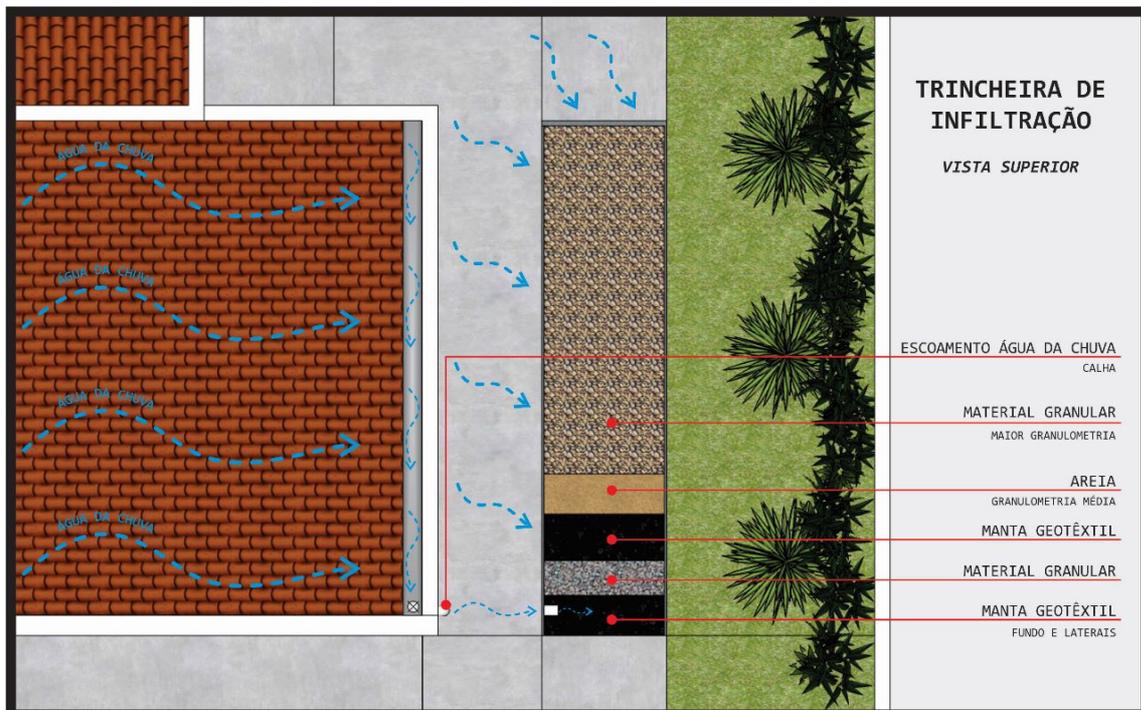
## TRINCHEIRA DE INFILTRAÇÃO

### Projeto Técnico

Técnica Sustentável Implementada	Tamanho da Técnica (m)	Espessura da camada de brita (cm)
Trincheira de Infiltração	1,00x5,00	44,965
Trincheira de Infiltração $K_{sat}$ reduzida	1,00x5,00	41,826
Trincheira de Infiltração	1,00x8,00	57,997
Trincheira de Infiltração $K_{sat}$ reduzida	1,00x8,00	53,949

Técnica Sustentável Implementada	Tamanho da Técnica (m)	Espessura da camada de brita (cm)	Altura final (cm)
Trincheira de Infiltração	1,00x5,00	44,965	69,965
Trincheira de Infiltração $K_{sat}$ reduzida	1,00x5,00	41,826	66,826
Trincheira de Infiltração	1,00x8,00	57,997	82,997
Trincheira de Infiltração $K_{sat}$ reduzida	1,00x8,00	53,949	78,949

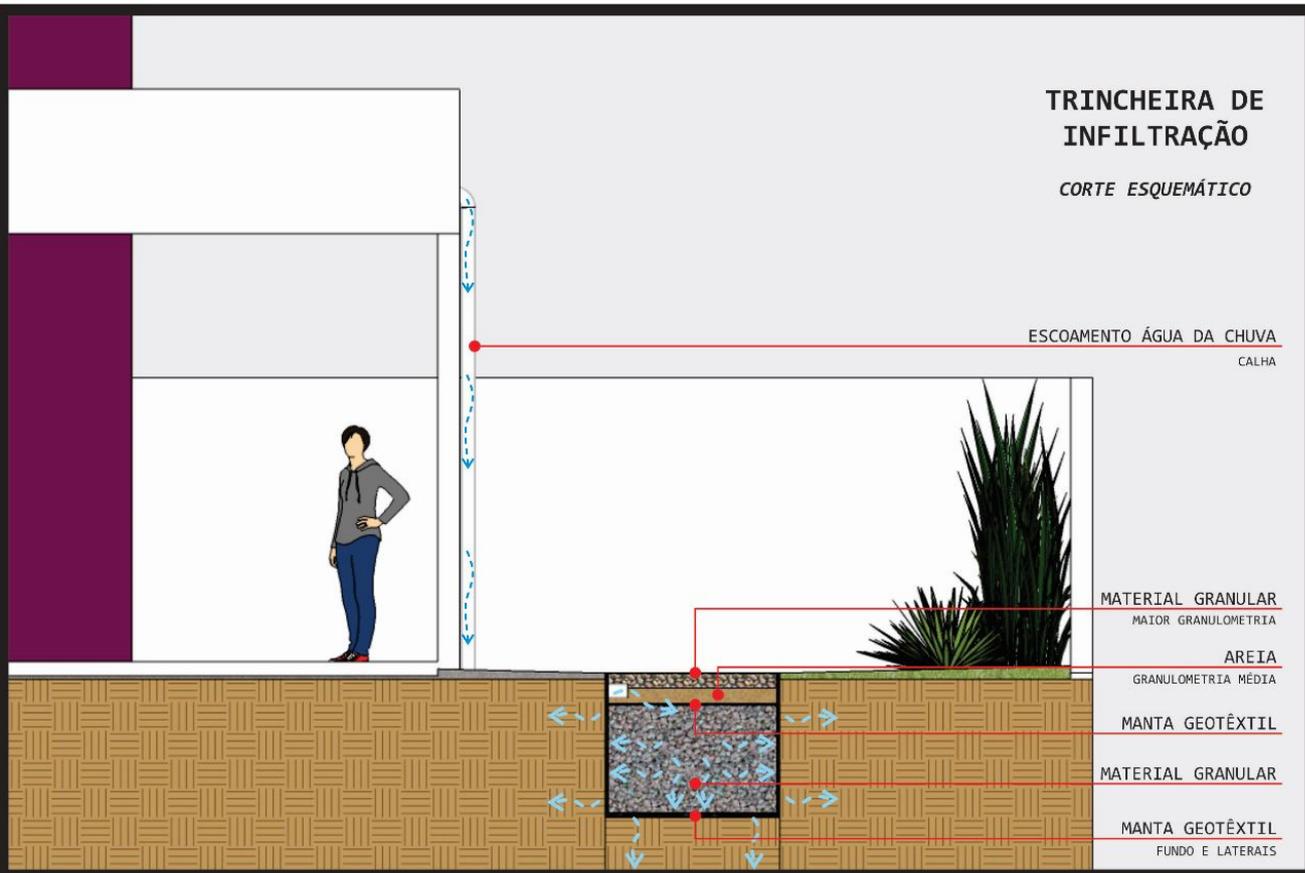
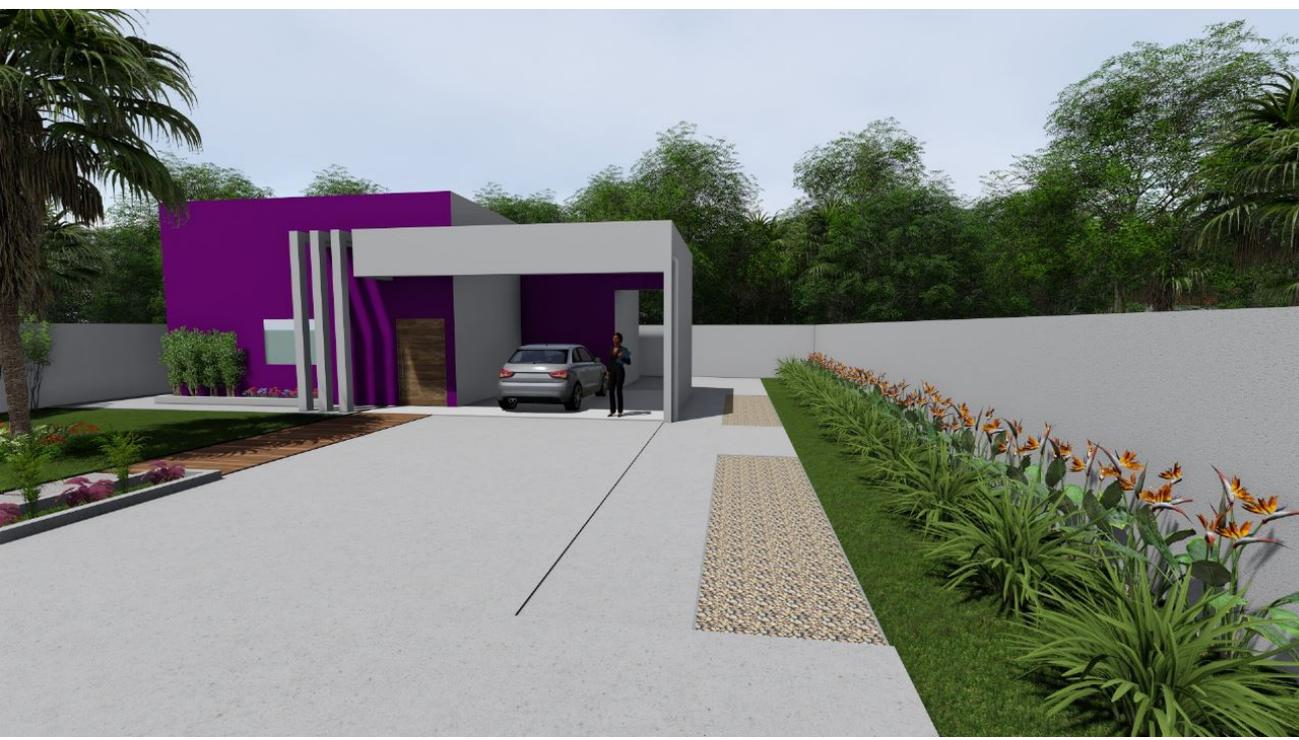
### TRINCHEIRA DE INFILTRAÇÃO

### Projeto Técnico

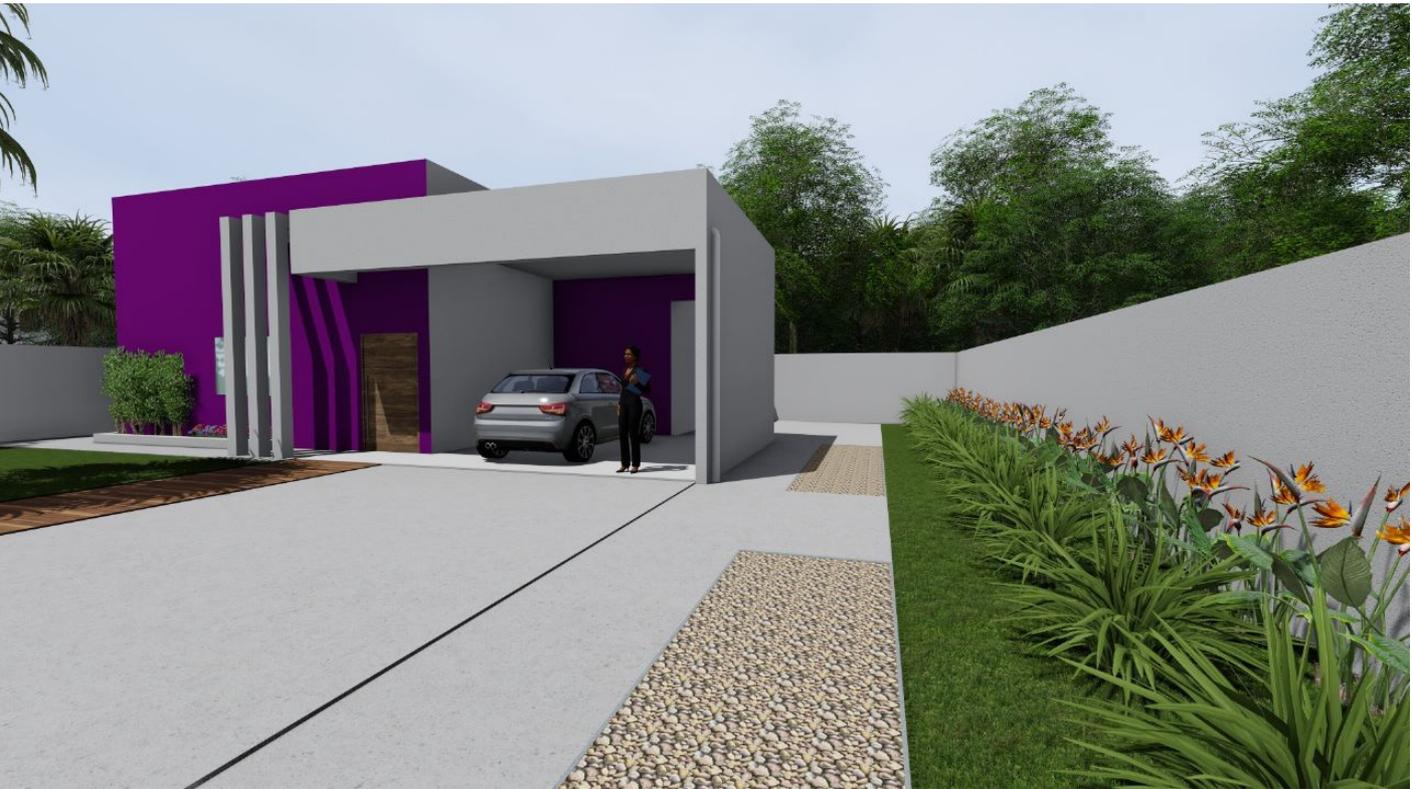
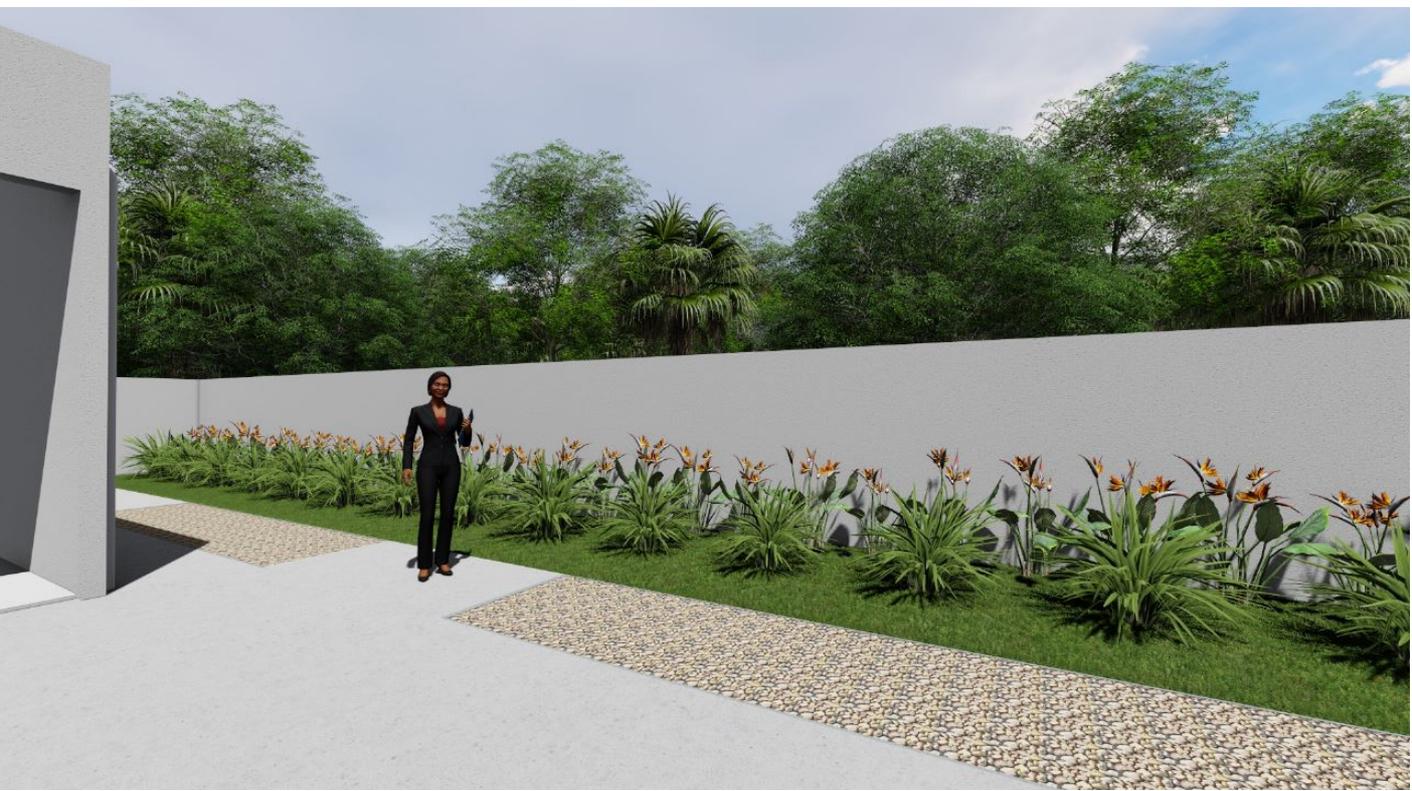
## TRINCHEIRA DE INFILTRAÇÃO

Projeto Técnico

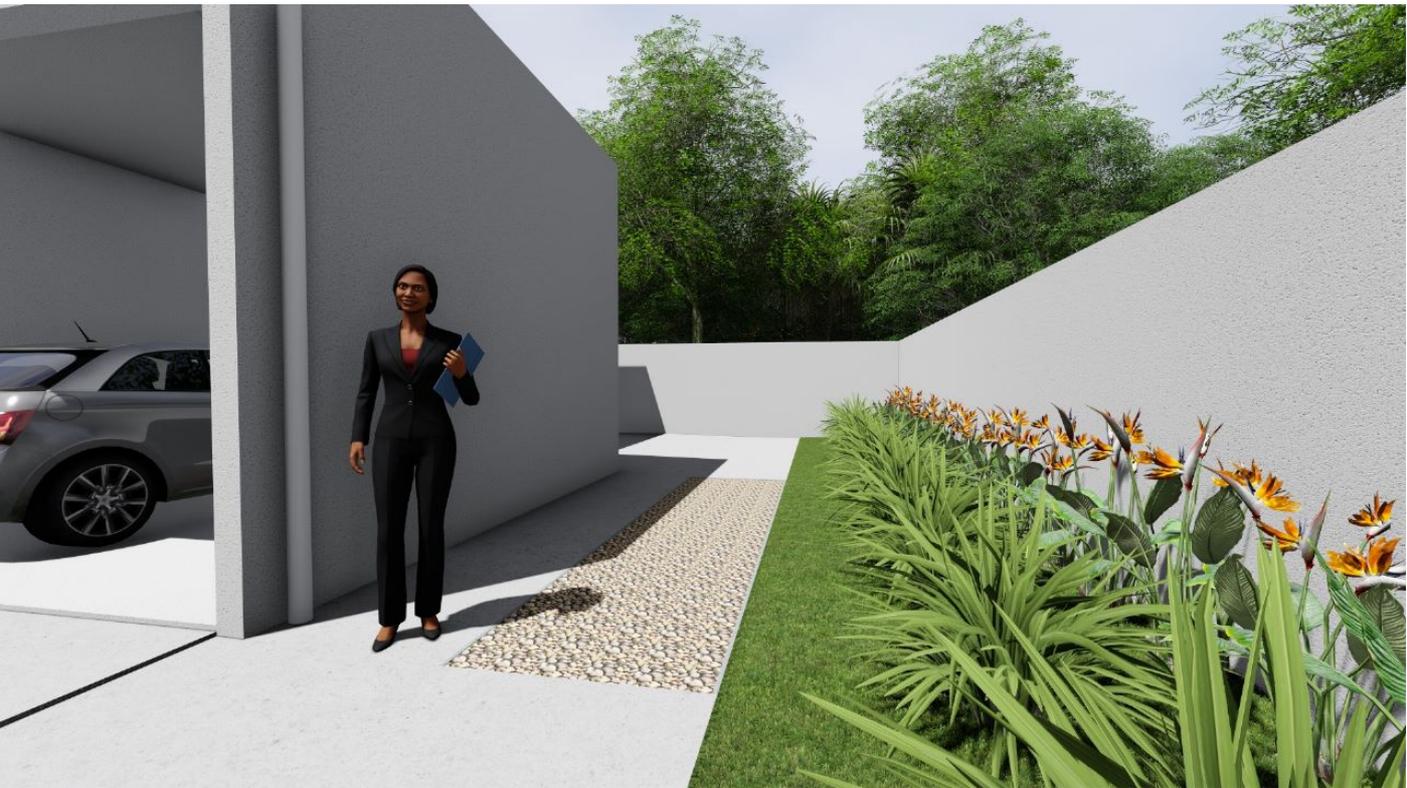
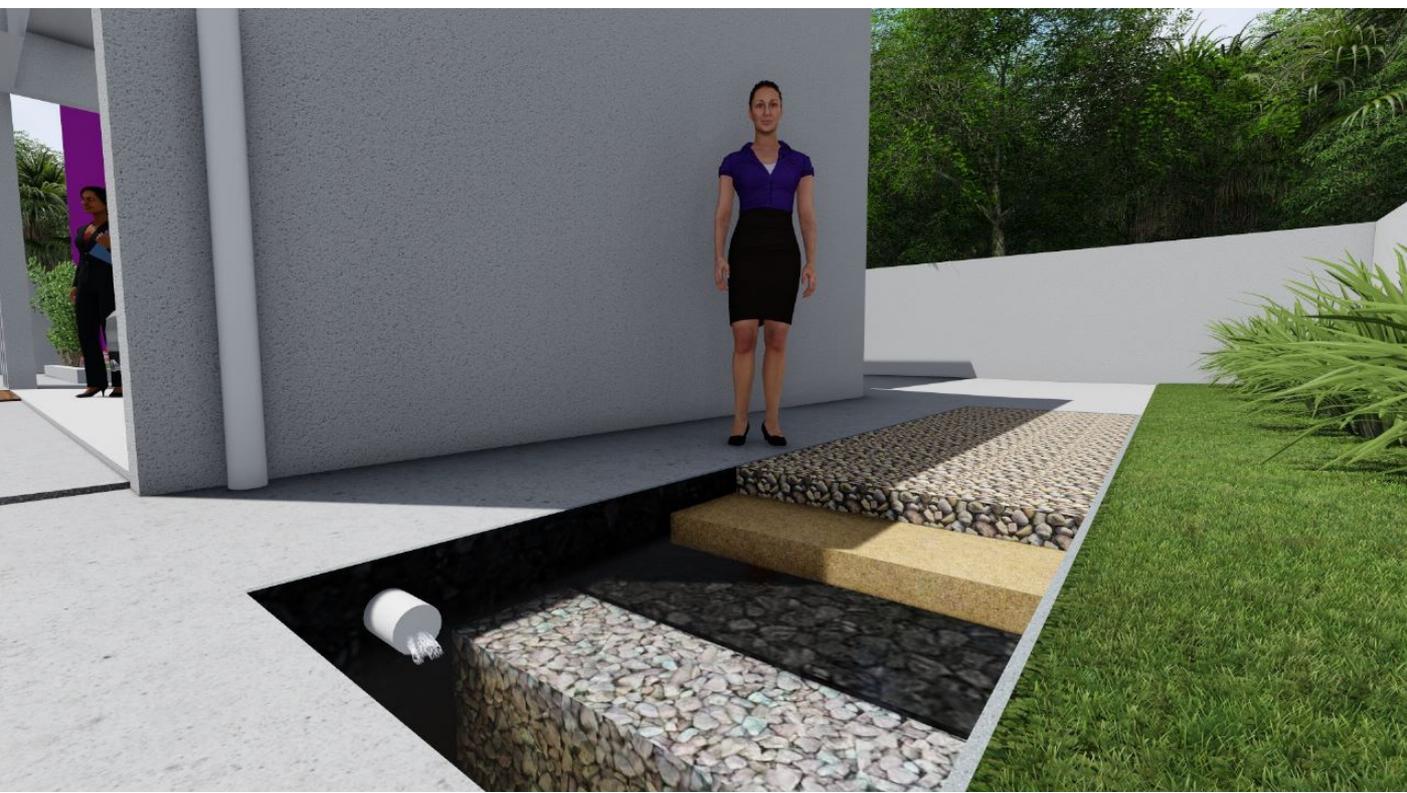
## TRINCHEIRA DE INFILTRAÇÃO

Projeto Técnico
